Rapport C 1997:6

**Olycka med flygplanet SE-KYL
den 16 februari 1996
på Hagfors flygplats, S län**

L-07/96

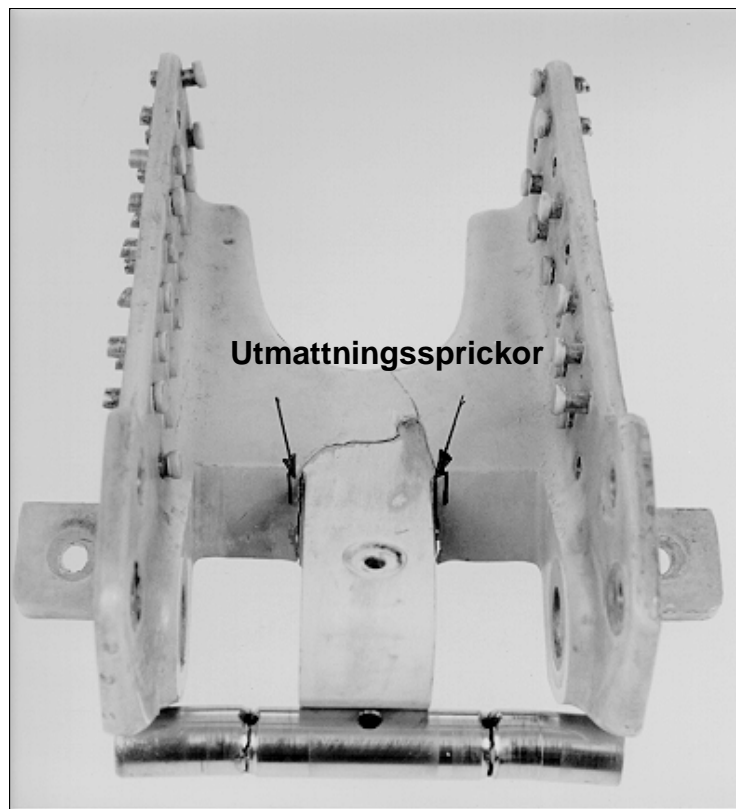
Fästbeslag (Support Drag-leg P/N 50-120201-5)

Fästbeslaget har demonterats från flygplanet och undersökts på materiallaboratorium. Brottytorna visar på sega överbelastningsbrott förutom på ett litet område vid radien i botten av de två urtagen som tillsammans bildar det mitre örat. Andelen yta med den avvikande brottkaraktären är ca 0,5 x 5 mm, vilket är mindre än 1 % av hela ytan. Brotten vid dessa ytor är orsakade av utmattning. Flera utmattningssprickor har startat i radien på båda sidor om örat. De enskilda utmattningssprickornas riktning avviker ca 5-10° från hålkälens längdriktning. Minst 10 st utmattningssprickor förekom på vardera brottytan. Enligt undersökningen talar ett stort antal startpunkter för utmattning och tydliga rastlinjer för att sprickorna initierats och vuxit till följd av LCF-påkänningar (low cycle fatigue).

Fästbeslag med ledtapp

Banljusarmaturerna på flygplatsen är konstruerade så de skall ge vika och inte förorsaka större skada på luftfartyg vid eventuell påkörning. Att flygplanets högra landställ trots detta knäcktes bakåt vid kollisionen bedöms i första hand ha berott på en materieldefekt i ett fästbeslag i landställskonstruktionen. Metallurgisk undersökning av brottytorna visar att brottet initierades från ett antal mikroskopiska utmattningssprickor.

Huruvida sprickorna har uppstått till följd av felaktig bearbetning vid tillverkningen av beslaget eller i samband med någon icke dokumenterad överbelastning har inte varit möjligt att fastställa. Ingenting tyder dock på annat än att sprickorna i beslaget är ett enstaka fall och inte någonting som är typiskt för flygplanstypen.

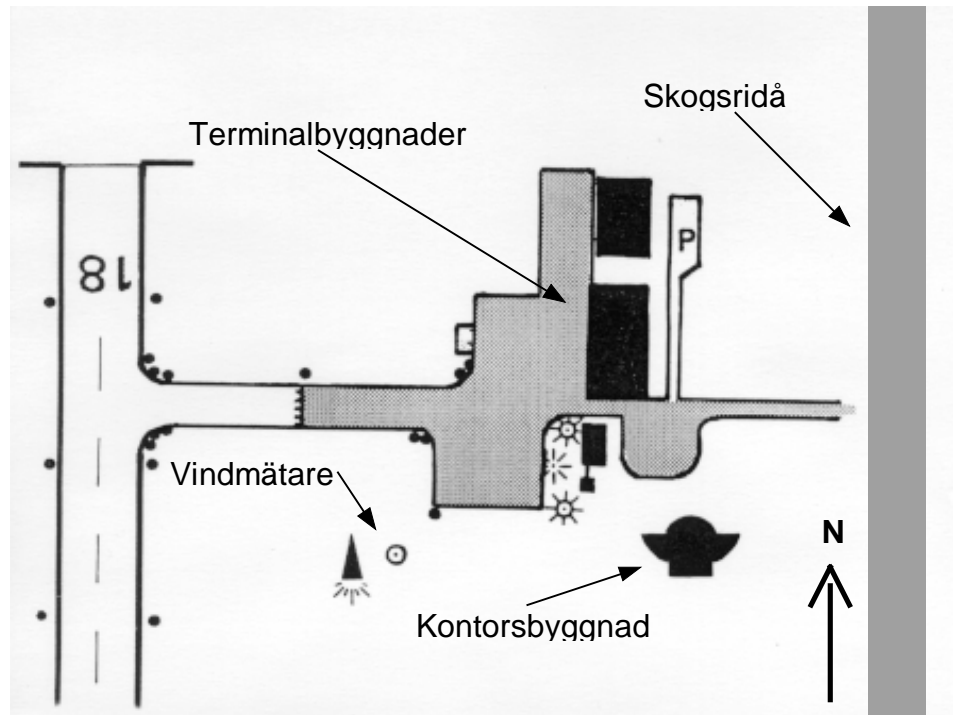
Stationsbyggnader samt en tre våningar hög, ”halvcylindrisk” utformad kontorsbyggnad är belägna ungefär 200 meter öster om sättningsområdet och parallellt med bana 18. Vindmätningssonden är placerad på en ca sju meter hög mast som står ungefär mitt emellan kontorsbyggnaden och banan. På en något lägre mast några meter därifrån finns en vindstrut. Straxt öster om byggnaderna och parallellt med banan går en gles skogsrیدا med upp till 30 meter höga tallar. Enligt AFIS-personalen har det förekommit att förare, efter landning, har påpekat att den rapporterade vinden före landningen inte verkat stämma med den faktiska vinden.

Skiss på terminalområde

Det bör undersökas om vindmätningssonden vid nordliga och ostliga vindar kan bli aerodynamiskt störd av stationsbyggnaderna norr om vindmätningmasten samt av den skogsridd och den höga kontorsbyggnad som finns öster om masten.

- vidtaga åtgärder som säkerställer korrekt vindmätning vid Hagfors flygplats samt att
- införa krav på operativa begränsningar med avseende på sidvindskomponent och banfriktion vid linjetrafik med flygplan lättare än 5 700 kg.
