Rapport C 1997:7

**Olycka med flygplanet SE-CUR
den 12 juli 1996
vid Siljansnäs flygplats, W län**

L-53/96

1997-02-05

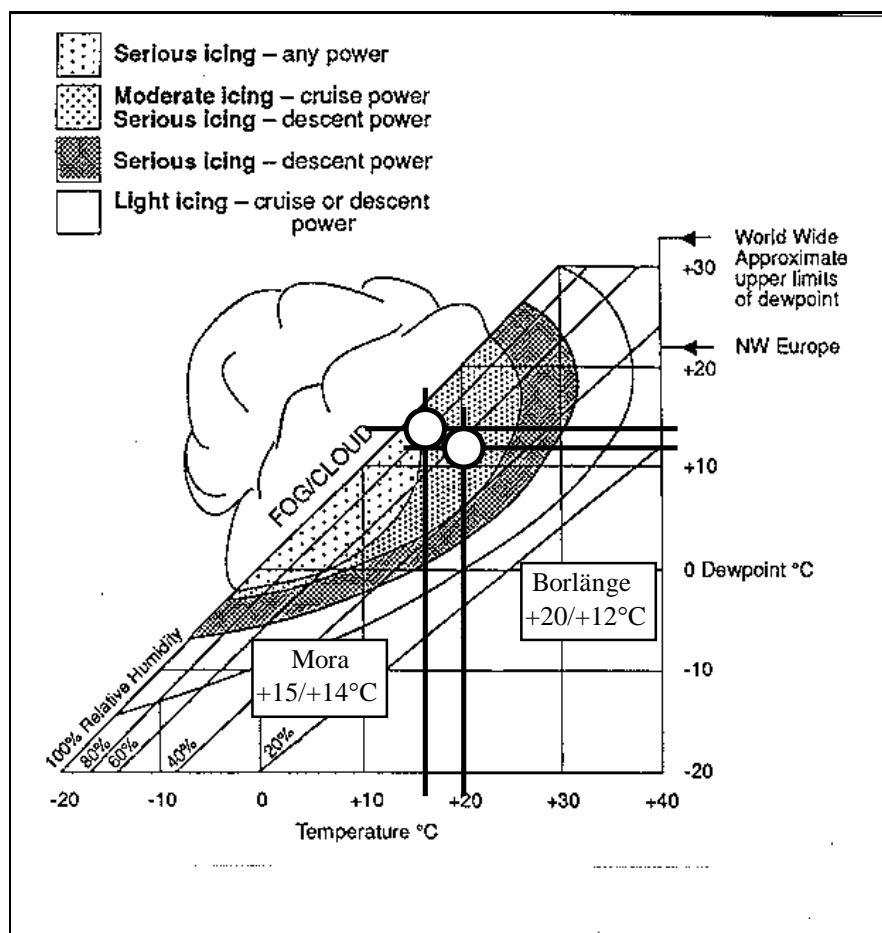
Flygplanet har en förgasarmotor. I nedanstående diagram, som anger risken för förgasarisbildning, har aktuell ytterlufttemperatur och daggpunkt vid Borlänge och Mora flygplatser lagts in.

Som framgår av diagrammet förelåg risk för kraftig förgasarisbildning vid låg motoreffekt.

Något tekniskt fel kunde inte hittas på flygplanet. Som framgår av 1.18.1 förelåg risk för kraftig förgasarisbildning vid låg motoreffekt vilket talar för att motorstörningen under inflygningen berodde på förgasaris. Störningen försvann också när förvärmningen kopplades på.

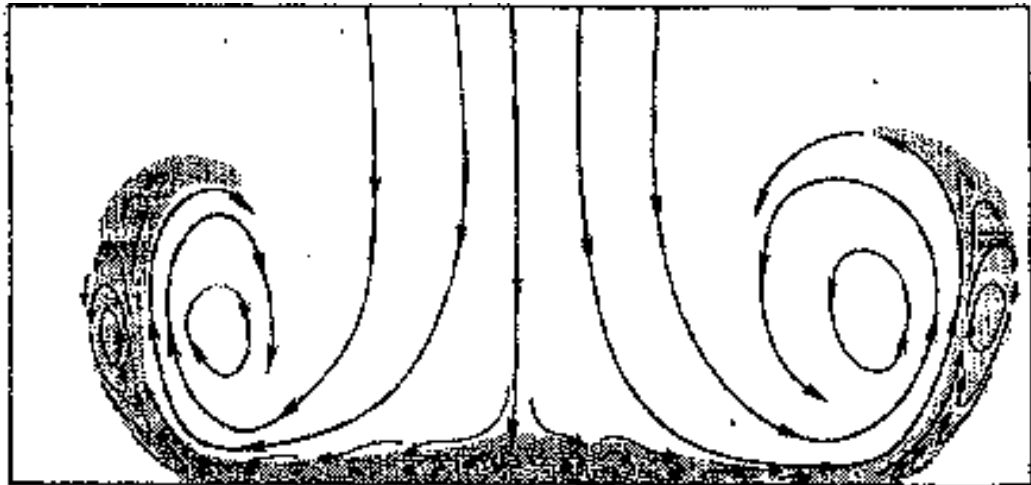
Figuren är hämtad ifrån Caracena et al: Microbursts och visar de vindrörelser som kan förekomma i anslutning till CB-aktivitet s.k. microburst.

Som framgår av 1.18.3 kan kraftig turbulens uppstå upp till 20-25 km från ett kraftigt CB-moln. Eftersom ett sådant vid tillfället fanns så nära som ca 7 km från flygfältet talar allt för att flygplanet under inflygningen till bana 32 kom in i turbulens och vindar från CB-molnet. Den kraftiga turbulens och nedsvep som

uppstod överraskade föraren och gjorde flygplanet okontrollerbart. På den låga höjd det befann sig på fanns inte tid och utrymme att korrigera för vindarna.
