Rapport RL 2000:31

***Olycka med ett ultralätt flygplan SE-YZI
vid på Sala/Salanda flygplats, U län
den 10 november 1999***

Dnr L-101/99

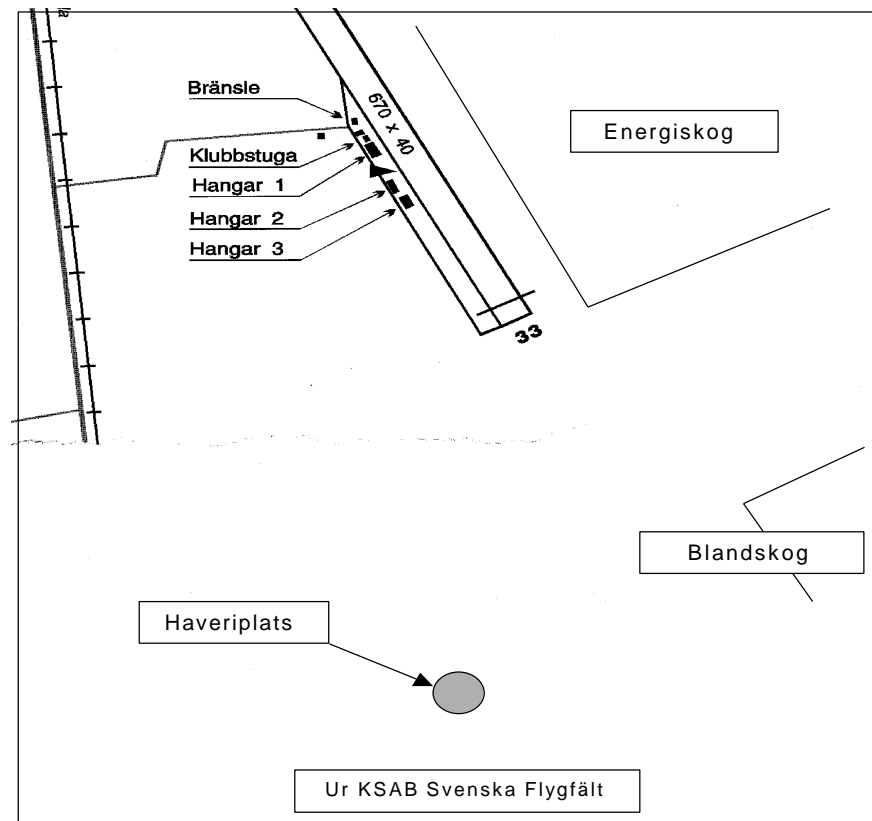
I flygplatsens närhet finns öppna åkermarker. Öster om banan finns odlingsmark som vid olyckstillfället var bevuxen med ca 5-8 meter hög energiskog. Flygplatsens vindstrut som var placerad väster om banan in- till klubblokalen satt på en stolpe med ungefär samma höjd som energisko- gen. Ungefär 300 meter sydost om bantröskeln till bana 33 fanns en dunge av ca 15 meter höga träd.

Under hösten år 1999 har det, enligt flygförare som använt fältet, vid flera tillfällen förekommit dagar med kraftig turbulens vid flygplatsen. Speciellt besvärlig turbulens sägs ha förekommit i närheten av tröskeln till bana 33.
