***Rapport C 1997:13***

**Olycka med flygplanet SE-XHH  
den 21 juli 1996  
på Östersund/Optands flygplats, Z län**

**L-57/96**

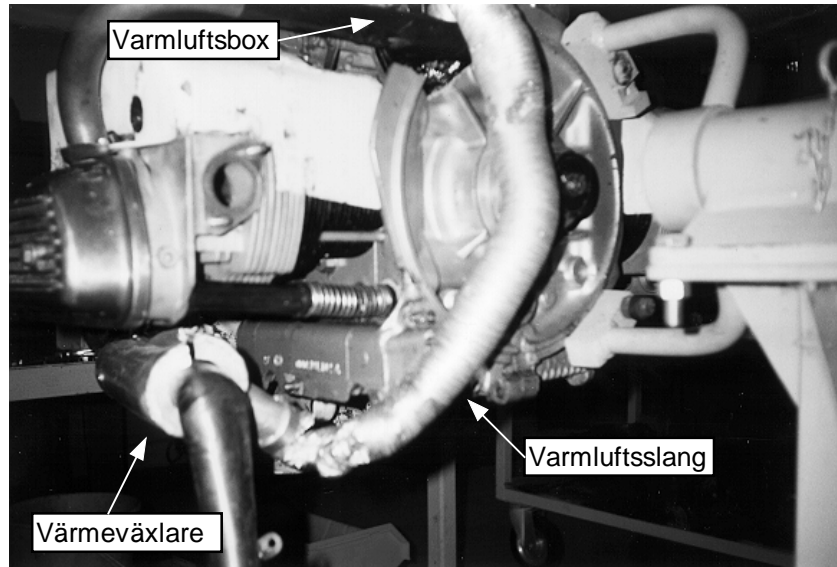
Motorn är försedd med ett förgasarfövärmningssystem. Systemet består i princip av en värmeväxlare, en flexibel, oisolerad aluminiumslang och en varmluftsbox med reglage. Värmeväxlaren utgörs av ett ca 100 mm långt rör,  $\theta$  60 mm, som omsluter avgasröret för cylinder #1 under motorn. Varmluften leds från värmeväxlaren genom den drygt 500 mm långa metallslangen,  $\theta$  45 mm, bakom motorn till varmluftsboxen. Med ett reglage i kabinen kan ett spjäll i varmluftsboxen ställas om så att kallluft eller förvärmad luft tas in i förgasaren.

Motor med förgasarförvärmningssystem

Fövärmningssystemet har en förhållandevis liten värmeväxlare och en lång oisolerad aluminiumslang mellan värmeväxlaren och värmeboxen/förgasaren. De prov som gjorts av systemets effektivitet vid motorkörning på marken visar att insugningsluftens temperatur stiger betydligt långsammare vid låga motorvarvtal än vid höga. Det är rimligt att anta att temperaturen stiger ännu långsammare och till en lägre nivå när förvärmningen kopplas på under en inflygning med låg motoreffekt och när propellern till stor del dras runt genom fartvinden. Om temperaturökningen är för låg räcker värmeenergin i insugningsluften inte till för att förhindra bildandet av förgasaris eller att smälta den.

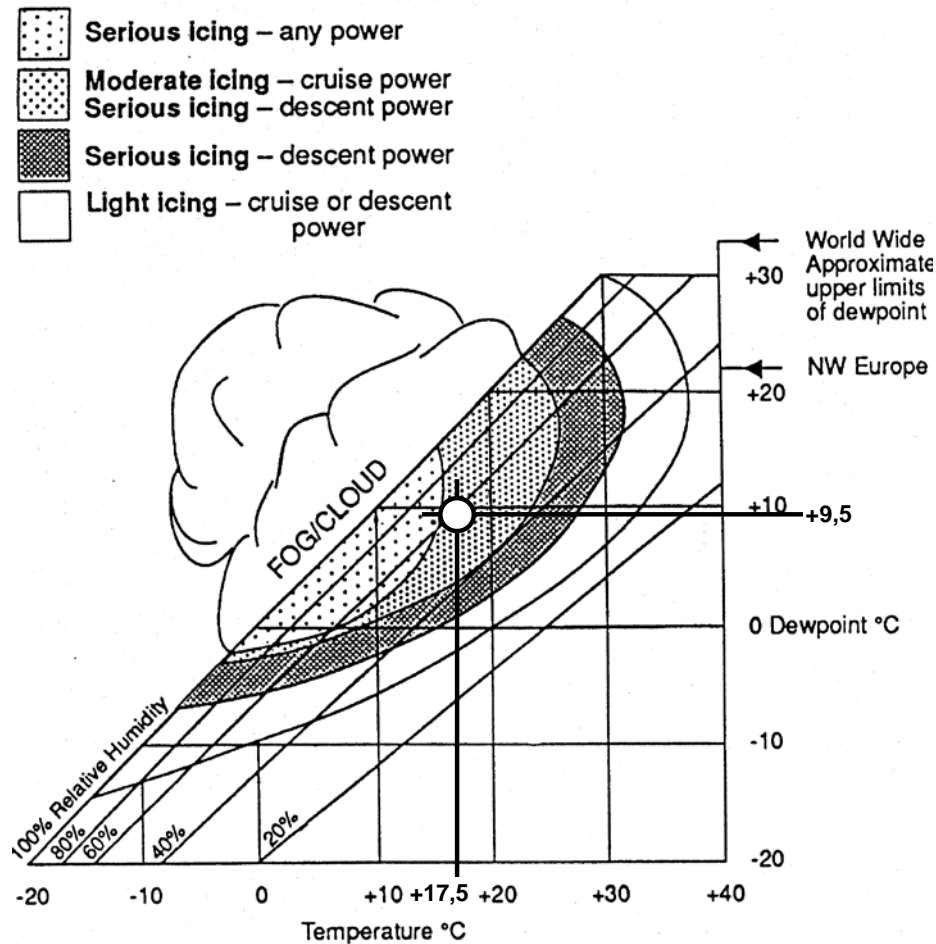
I nedanstående diagram, som anger risken för förgasarisbildning, har aktuell ytterlufttemperatur och daggpunkt vid Östersund/Optands flygfält förts in.

Av diagrammet framgår att risk för kraftig förgasarisbildning vid låg motoreffekt och måttlig förgasarisbildning vid marscheffekt förelåg vid tillfället.

Enligt 1.18.1 förelåg vid olyckstillfället risk för kraftig förgasarisbildning vid låg motoreffekt och måttlig förgasarisbildning vid marscheffekt. Motortypen har vidare enligt 1.18.2 en känd benägenhet att få förgasaris. Det är därför troligt att förgasaris bildades i samband med inflygningen och landningen och förorsakade någon form av effektförlust vid den efterföljande starten. Förgasaris kan minska motorns maximala effekt men kan också lossna vid motorpådrag, sugas in i motorn och förorsaka ett plötsligt och fullständigt effektbortfall.
