Rapport RL 2000:40

***Olycka med flygplanet SE-GDN
8 km NV Sundsvall/Härnösand
flygplats, Y län
den 9 december 1999***

Dnr L-107/99

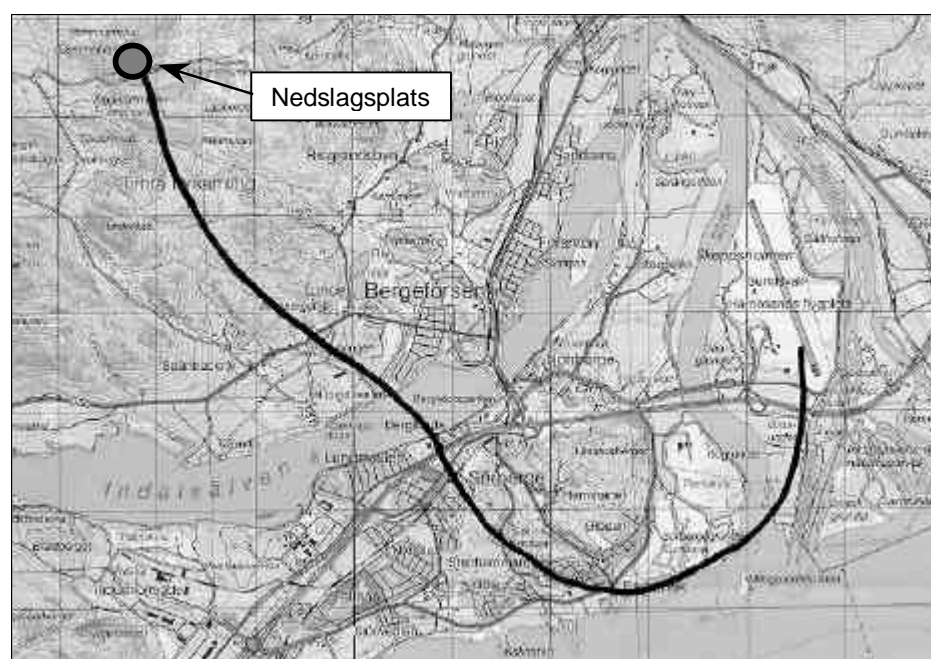
Flygplanets färdväg och olycksplats

Olycksplatsen utgörs av kuperad skogsterräng. Flygplanet slog ned i skogen med ca 40 graders dykvinkel och med viss sidolutning åt vänster. Nedslagskursen var ungefär 150 grader. Det kolliderade först med några talltoppar innan det slog ned på en mindre bergsplatå belägen ungefär 20 meter från det första trädslaget. Från bergsplatån fortsatte det i en luftfärd till en lägre platå med stenar och låg vegetation där det i inverterat läge kolliderade med en stor sten, tippade över i rättvänt läge och slutligen stannade ungefär 80 meter efter det första markislaget.

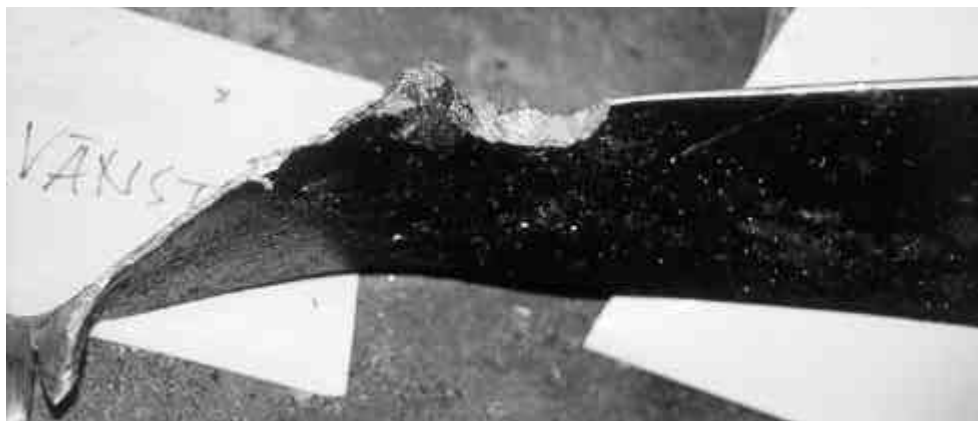
Propellerblad (framkant) från vänster propeller

Den högra motorns propeller hade separerat från motorn. Samtliga blad var deformerade och flera kraftiga slagskador förekom bl.a. på propellerframkanterna.

Propellernaven, vars propellerblad har omställbar stigning, har undersökts på en flygmotorverkstad. Förutom de skador som har uppstått i samband med olyckan noterades ingenting onormalt. Inom en tolerans av 5 mm hade propellernavens omställarkolvar fastnat i samma läge som motsvarar en propellerstigningsvinkel på ca 21°. Stigningsvinkeln 21° motsvarar normal propellerinställning för stigning eller marschflygning.

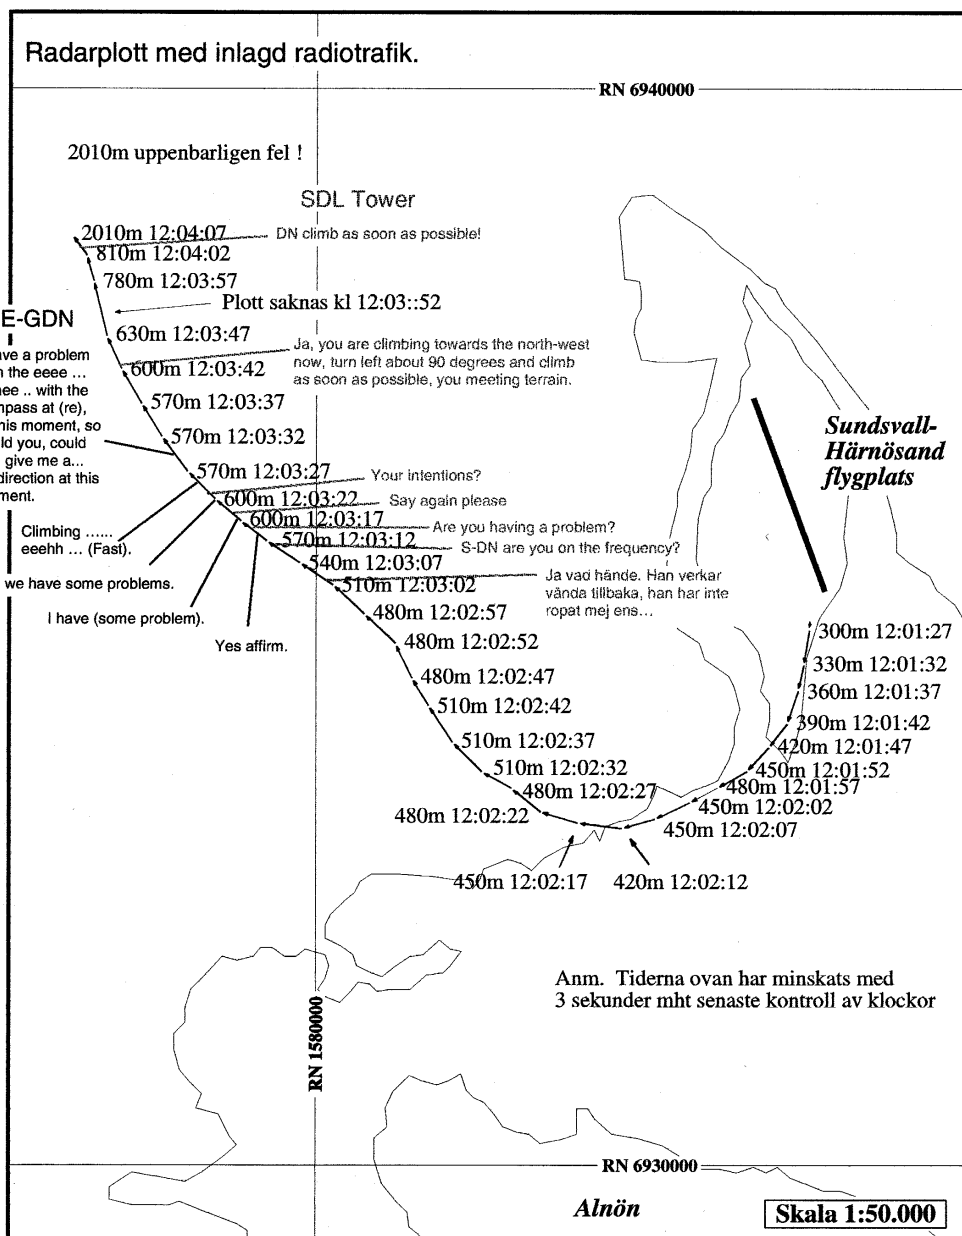
Radarplot med radiokommunikation

Med hjälp av information från MUST och flygplatsens radarsystem IOR har flygplanets färdväg och höjd kunnat rekonstrueras från det att flygplanet efter starten nådde höjden 300 meter. Som höjdinformation har använts flygplanets höjdrapporterande transpondersvar med noggrannheten ± 50 fot (± 15 m) och utan korrektion för lufttrycksavvikelser från s.k. standardatmosfär (QNH 1013 hPa). Den angivna höjden skall i detta fall minskas med 216 meter.

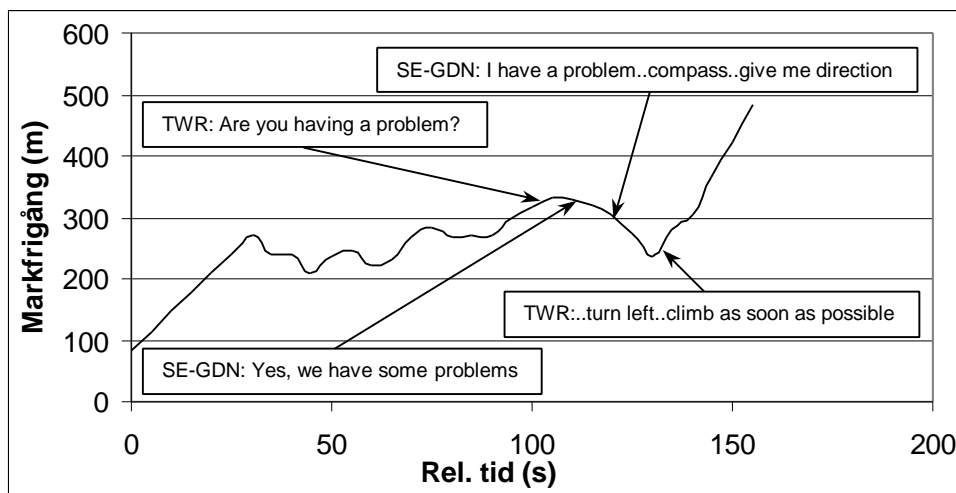
Beräknad markfrigång

Nedan har skillnaden mellan den korrigerade flyghöjden och höjden på terrängen under flygbanan, markfrigången, beräknats och plottats. Vid aktuell tidpunkt under flygningen har även viss radiokommunikation mellan föraren ("SE-GDN") och flygledaren ("TWR") skrivits in.

Allt tyder på att föraren inför hotet att kollidera med marken instinktivt och möjligen i panik drog åt sig ratten för att stiga. Av diagrammen i 1.18.4 kan utläsas att flygplanet från denna tidpunkt steg brant samtidigt som farten minskade. Vid det sista registrerade radarekot var den korrigerade höjden ca 600 meter och farten hade sjunkit till ca 185 km/t. Flygplanets höga hastighet och branta bana vid nedslaget på olycksplatsen tyder på att det några

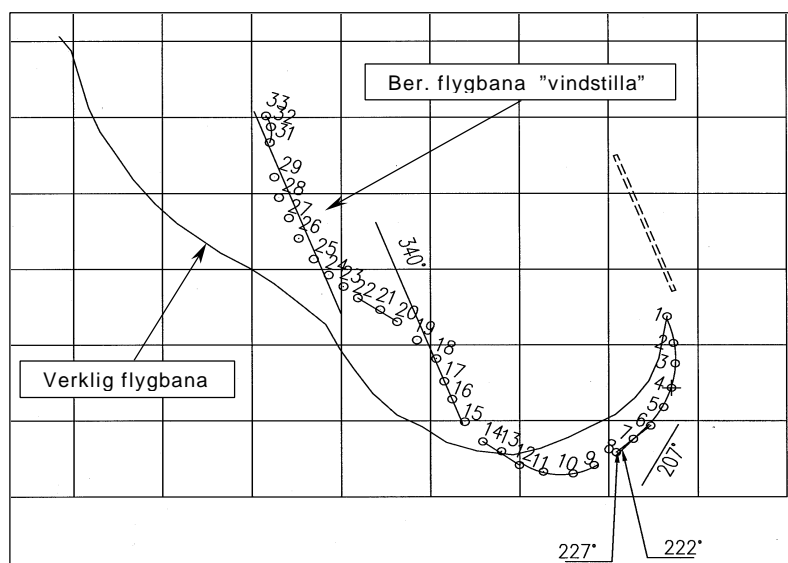
Beräknad flygbana

Radarplottet visar flygplanets flygbana över marken men inte alltid hur det flögs eftersom det påverkades av vindar. Baserat på den uppskattade vinden på olika höjder har SHK försökt att beräkna hur flygplanet flögs och dess verkliga kurs vid varje radarekopunkt. Resultatet av dessa beräkningar kan ses som den flygbana som flygplanet skulle ha beskrivit om det hade varit helt vindstilla (korrigerad flygbana). Vindar som använts i beräkningarna är uppskattningar och resultatet måste därför betraktas med viss försiktighet.

Den korrigerade flygbanan enligt nedan tyder bl.a. på att kursen 207 grader mot MEGEN passerades ungefär en halv minut efter det första radarekot, att slutet av högersvängen skedde med en svänghastighet av ungefär 3 grader per sekund och att den ungefärliga kursen efter högersvängen var 340 grader.
