Rapport RL 2001:04

***Olycka med flygplanet SE-GGP
i Gistad, E län
den 20 maj 2000***

Dnr L-039/00

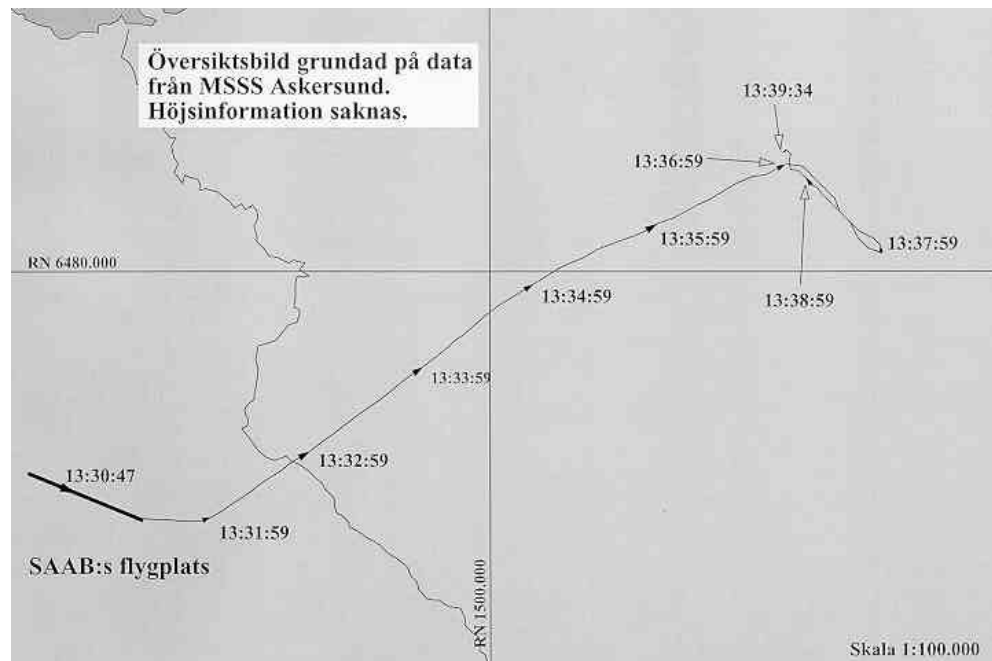
Flygplanets färdväg registrerades av Försvarmaktens Militära Underrättelse- och Säkerhetstjänst (MUST) och har plottats på nedanstående karta. Det sista radarplottet registrerades kl. 13.39.44. Felmarginalen på angivna tider ligger inom några sekunder.

Av radarplottet framgår att flygplanet direkt efter starten flög i riktning mot startpunkten och att det i stort sett var framme där redan tre minuter före den planerade passagetiden över startpunkten och att det då svängde till en sydostlig kurs i riktning från startpunkten. Efter att ha flugit på denna kurs ungefär i en minut svängde det 180° och flög tillbaka på nordvästlig kurs i riktning mot startpunkten. Med denna manöver förbrukade föraren tid och kunde styra in flygplanet på förlängningen till navigationssträckans första ben ett stycke före startpunkten. En metod som inte är ovanlig i detta sammanhang, eftersom föraren under anflygningen mot startpunkten då också får tillfälle att finjustera kurs, fart och höjd innan flygplanet går ut på tävlingsbanan. Genom att under anflygningen flyga fort eller långsamt har en förare också möjligheten att anpassa flygningen så att han passerar startpunkten vid rätt tidpunkt.

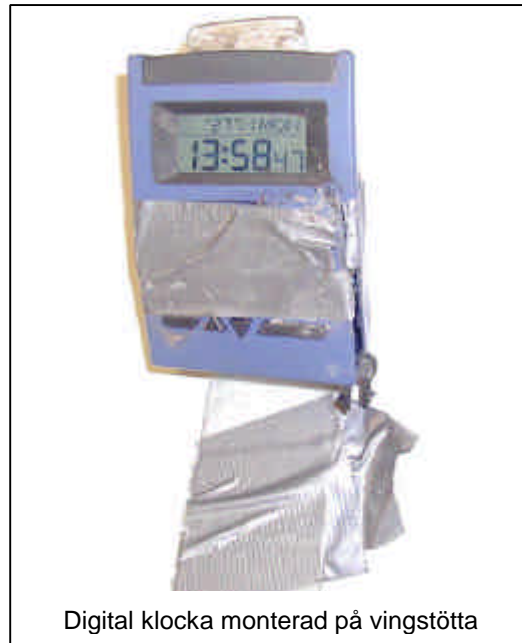
Digital klocka monterad på vingstötta

Några dagar före olyckan hade han installerat en digital klocka, med måtten ca 12 x 8 x 4 cm, på vänster vingstötta. Avsikten med detta var att lättare under flygningen kunna tidskontrollera flygplanets exakta position över marken.

En förklaring till detta kan vara att föraren var så koncentrerad på att, bl.a. med hjälp av den nya digitalklockan på vingstöttan, försöka få korrekt
