## **Rapport RL 2000:55**

***Olycka med flygplanet SE-XRY  
vid Sorunda, D län, den 5 augusti 2000***

**Dnr L-074/00**

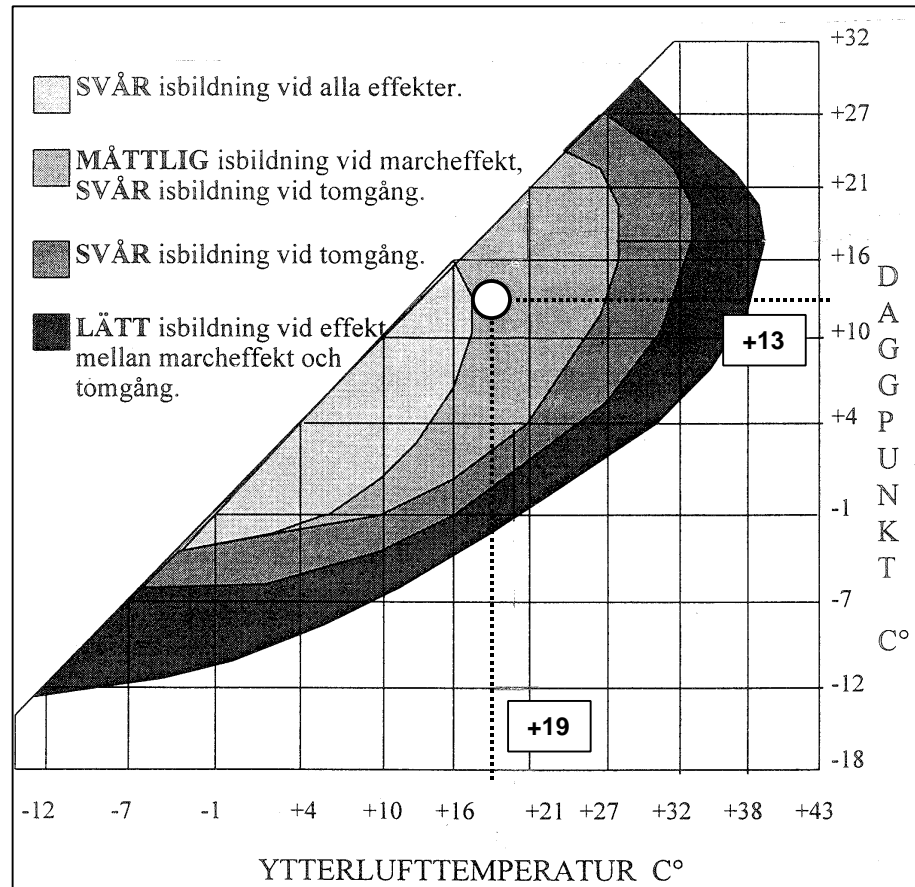
I nedanstående diagram, som anger risken för förgasaris, har aktuell lufttemperatur och daggpunkt lagts in. Ur diagrammet framgår att det vid tillfället rädde risk för måttlig isbildning vid marscheffekt och svår isbildning vid tomgång.

Allt talar därför för att motorstoppet orsakades av att förgasaris bildades under flygningen. Det förklarar också varför motorn startade när föraren kopplade på förvärmningen och åter stannade när han sedan stängde av den. Föraren har efter händelsen uppgivit att han inte var medveten om att förgasaris kan bildas vid så hög ytterlufttemperatur som i det aktuella fallet.

Olyckan orsakades sannolikt av att motorn stannade under flygningen till följd av förgasaris.
