Rapport RL 2000:47

***Tillbud med flygplanet SE-EHO
över Såssjön, ca 10 km öster om Åre, Z län
den 8 april 2000***

Dnr L-022/00

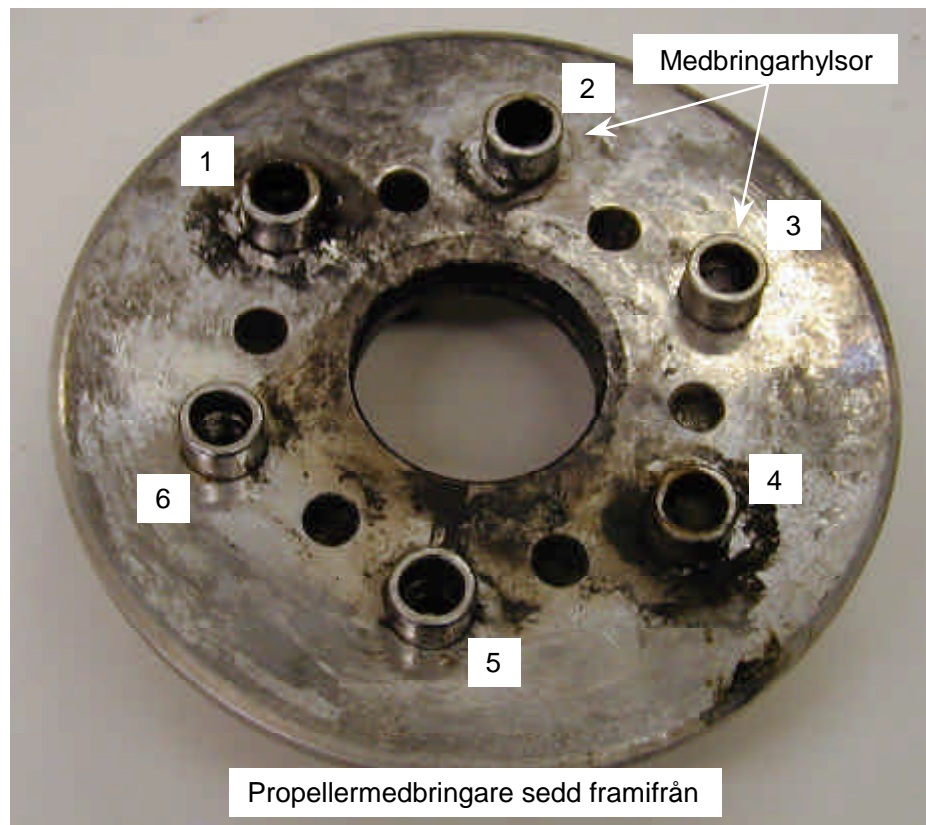
Vid undersökningen framkom att en bit av den gängade delen på tre av de sex propellerbultarna fortfarande satt kvar i respektive medbringarhylsor. Analys av bultarnas brottytor visade att bultarna hade brustit genom utmattning. I de övriga tre hylsorna var bultarna borta och gängorna oskadade. På samtliga hylsor utom en var den främre innerdiametern mer eller mindre sliten.

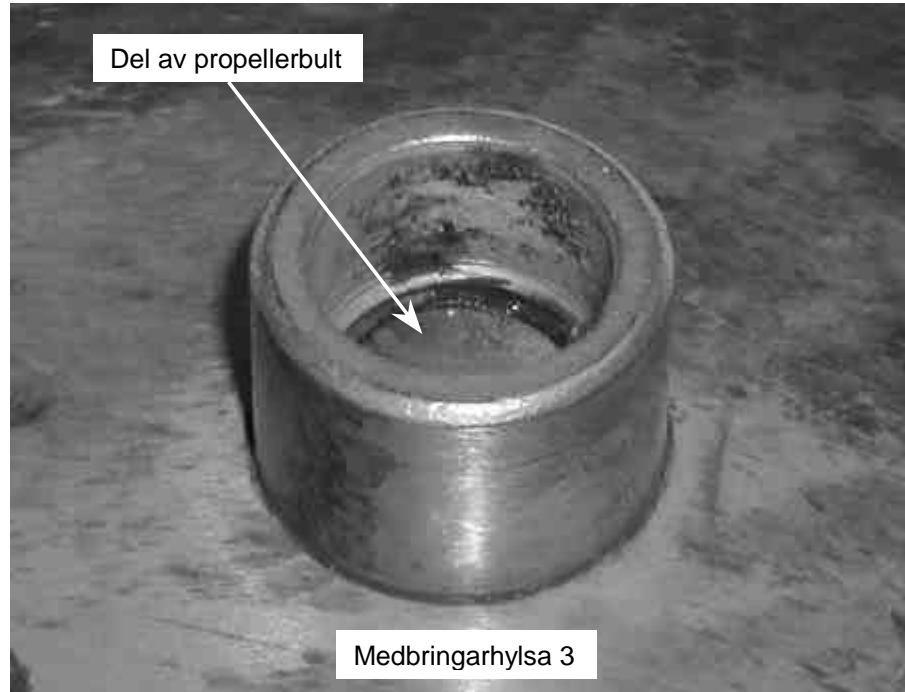
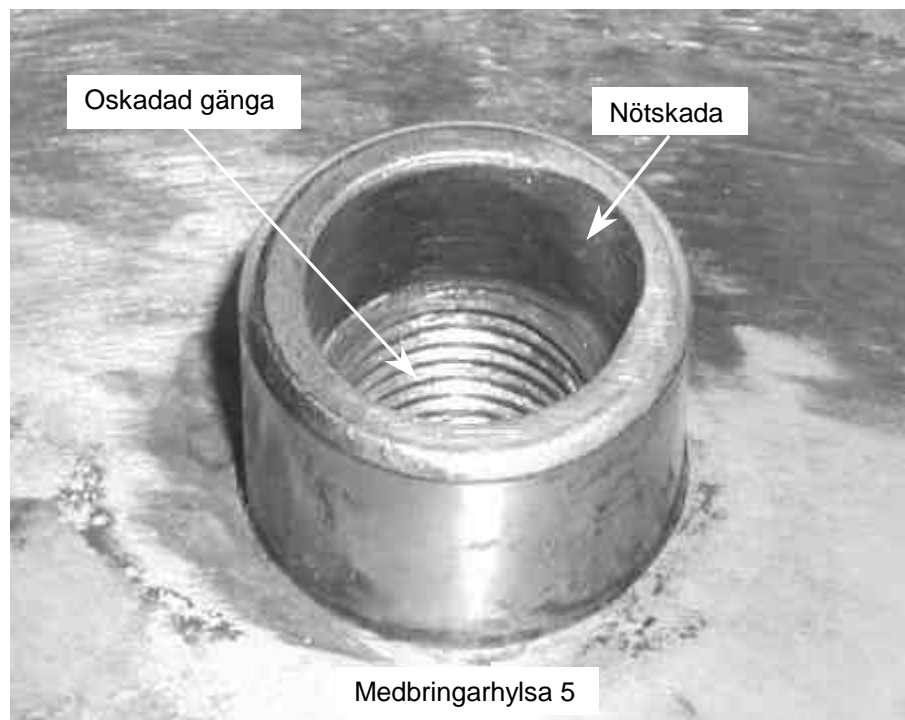
bringaren har de suttit kvar i propellernavet och nött på medbringarhylsornas innerdiameter i varierande omfattning.

Metallurgisk undersökning av brottytorna på de brustna bultarna visar att brotten föregåtts av utmattning. Gångorna på två av de tre brustna bultarna hade också förorsakat skador på medbringarhylsornas innerdiameter, vilket innebär att propellern före propellerseparationen, i axiell led, endast hade varit fästad med en bult.

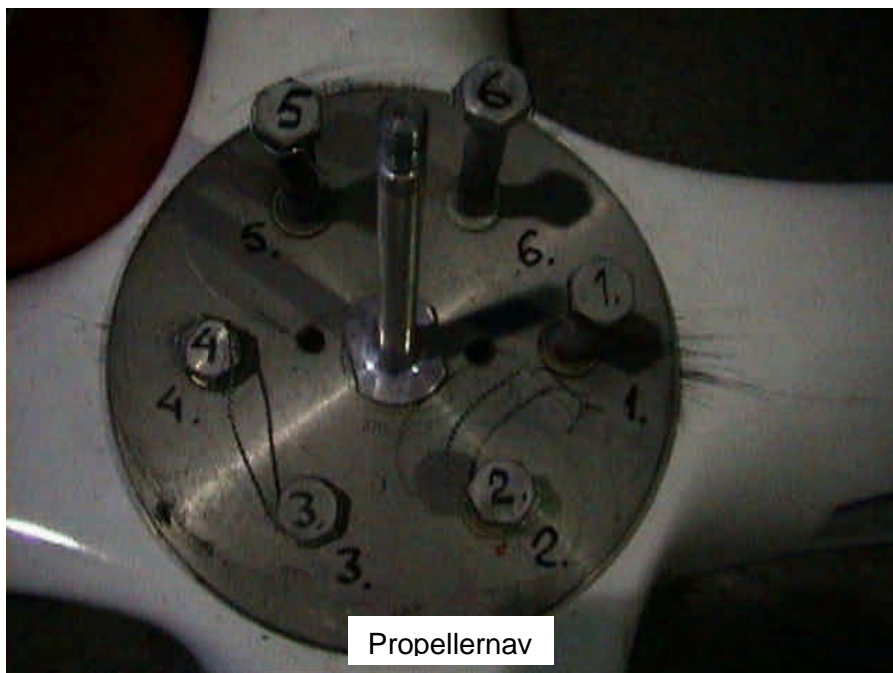
En tid efter tillbudet återfanns propellern. Samtliga propellerbultar och tryckplattan satt då fortfarande kvar i propellernavet.

Det konstaterades att de tre bultar som inte brustit hade skadade gängor. Rostfri lästråd, $\text{Ø } 0,7 \text{ mm}$, motsvarande tre parvisa trådlåsningar satt kvar i fem av bultskallarna. Samtliga trådlåsningar hade brustit, sannolikt genom överbelastning. Huruvida en sådan överbelastning skett i samband med montering eller demontering av propellerbultarna har inte varit möjligt att avgöra.

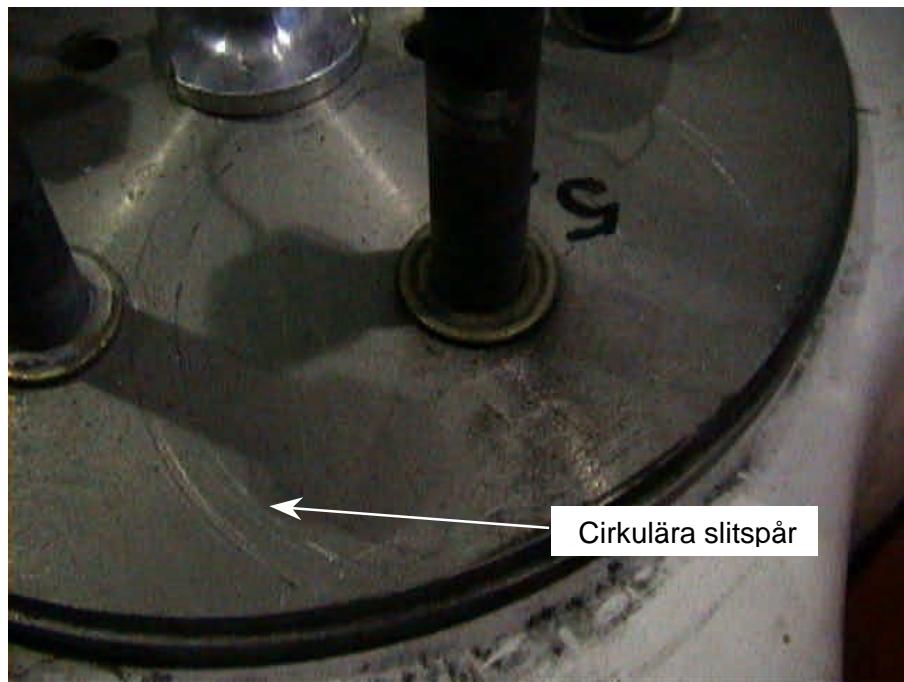
På tryckplattan fanns runt hålet för bult nr 5, som inte hade brustit, ett cirkulärt slitspår efter "spetsen" på den lästråd som fortfarande satt fästad i bultskallen. "Spetsen" på tråden var lätt fasad.

Gängorna i de bulthål där bultarna saknades var helt oskadade vilket tyder på att bultarna successivt har gängat ur sig själva till följd av vibrationer under drift. Cirkulära slitspår på tryckplattan från lästråden på en av bultarna stöder denna uppfattning. Efter det att bultarna gängats ur med-
