Rapport RL 2001:01

***Olycka med flygplanet SE-GPR
vid Svenskär/Röhålsmalen, Y län
den 2 september 2000***

Dnr L-091/00

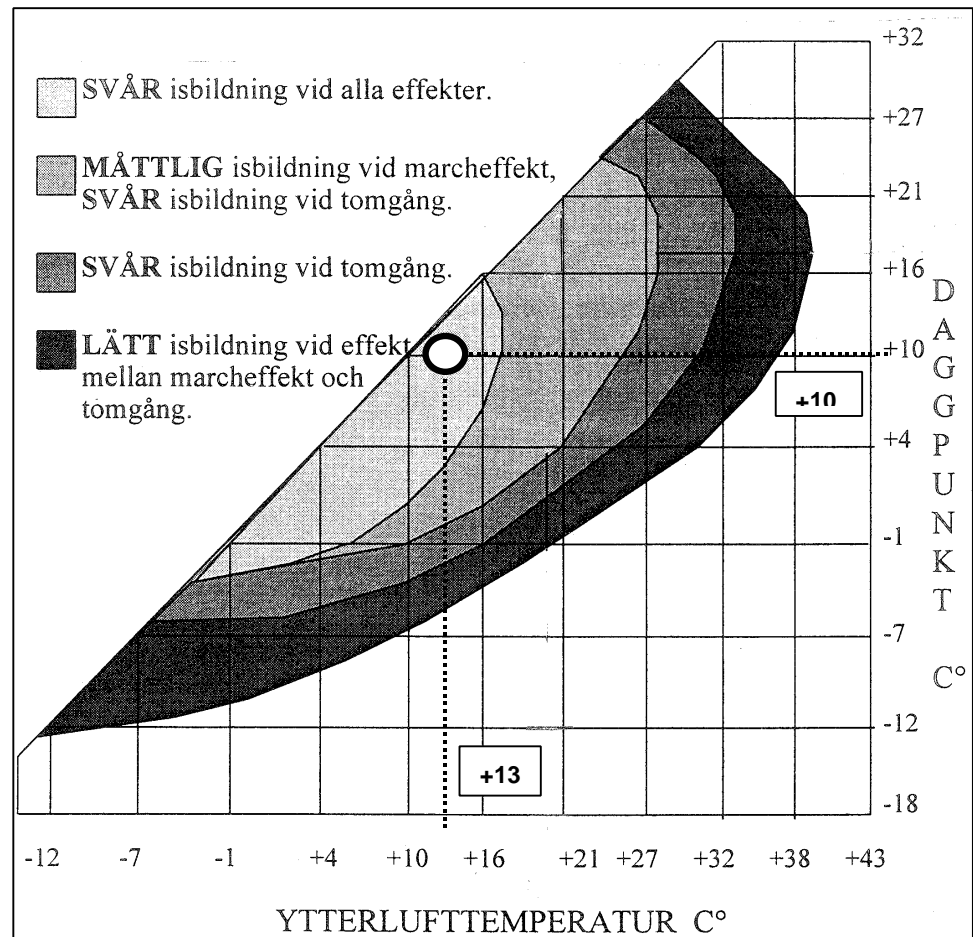
Nedanstående diagram visar risken för bildande av förgasaris vid olika temperatur/daggpunkt och motoreffekt. I diagrammet har förts in aktuell temperatur och daggpunkt enligt SMHI:s analys.

Enligt både SMHI:s väderanalys och förarens beskrivning av väderförhållandena var luftfuktigheten i området hög. Ur diagrammet i kapitel 1.7.2 kan utläsas att risken för svår isbildning i förgasaren förelåg vid alla motoreffekter.

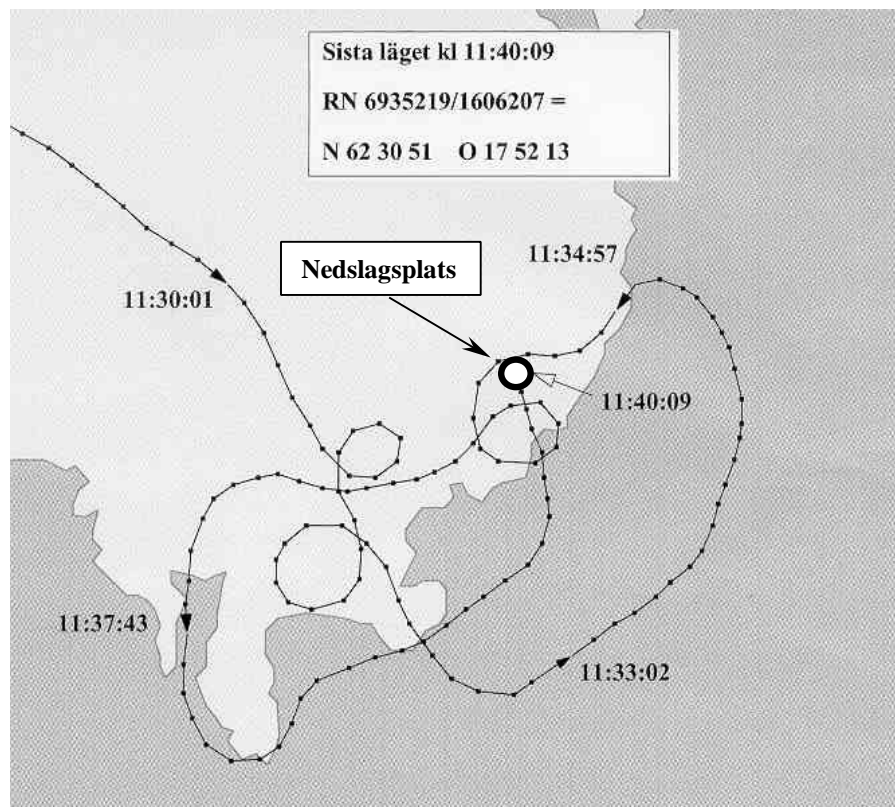
Från Forsvarsmaktens Militära Underrättelse- och Säkerhetstjänst (MUST) har nedanstående radarplott på flygplanets färdväg tagits fram.

Som framgår av radarplottet så gjorde flygplanet under denna fas av flygningen flera snäva svängar, delvis över vatten, där man kan antaga att luftfuktigheten var extra hög. Eftersom förutsättningarna för bildandet av förgasaris därigenom var extra stora, med både låg motoreffekt och hög luftfuktighet, talar allt för att föraren inte använde förgasarförvärmningen tillräckligt mycket eller på fel sätt för att kunna förhindra bildandet av förgasaris vilken sedan orsakade motorstoppet.
