Slutrapport RS 2016:02

OLOF WALLENIIUS II – grundstötning vid Hamnholmen, mellan Öregrund och Svartklubben, den 4 april 2015.

Diarienumr S-47/15

2016-03-30

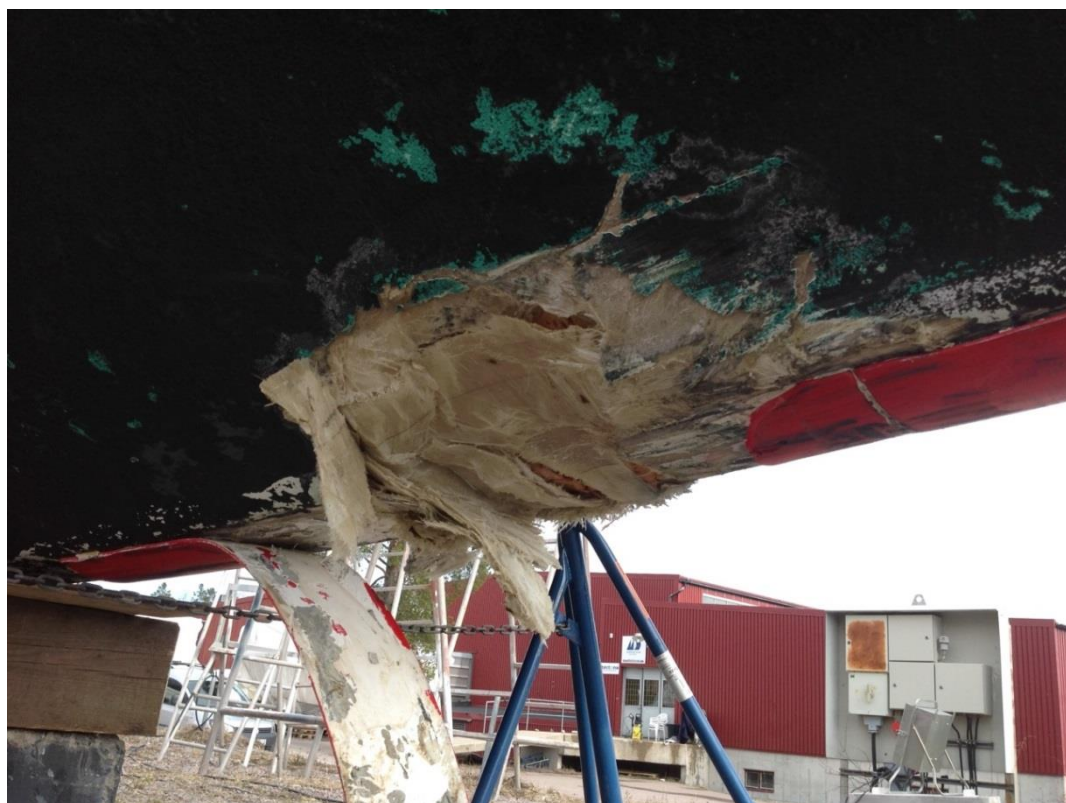
På OLOF WALLENIIUS II bestod skadorna av krosskador längs kölstråket (se fig. 2) och sprickor från maskinrumsskottet till akterspeglén. Av bottenkadorna var merparten på styrbords sida. Babords inre motorbalk var skadad och babords vattenjets ledskenekammare och backskopa var mycket skadade. Ledskenekammaren hade slitits loss från infästningen.

Fig. 2. Några av skadorna på fartygets skrov. Bild: SSRS.

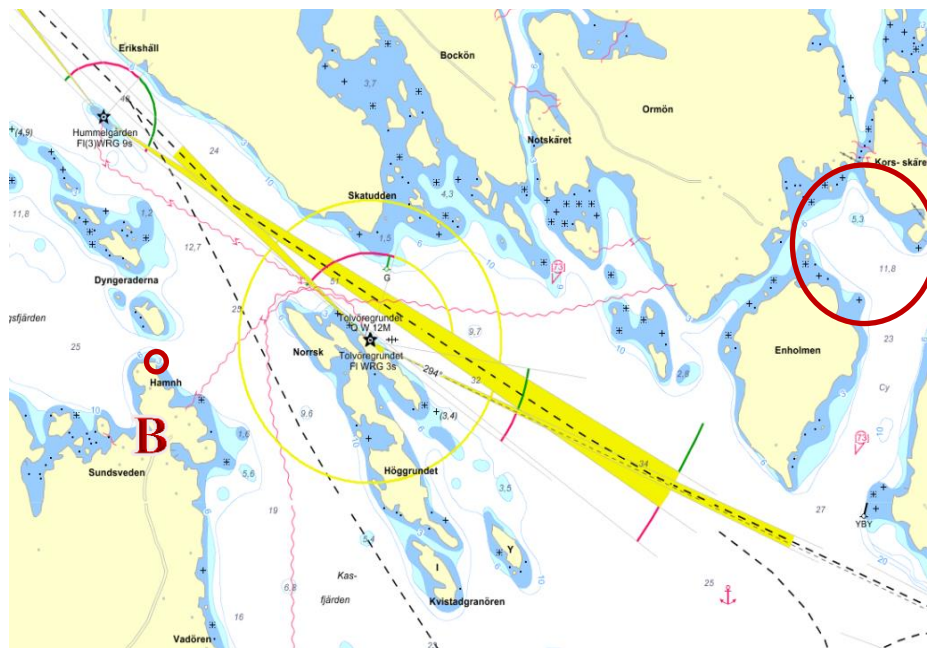
den och udden Hamnholmen på fastlandet, där grundstötningen inträffade på sundets södra sida, dvs. på norra spetsen av Hamnholmen (se fig. 3). Sundet är ca 120 meter brett, dvs. förhållandevis smalt.

Fig. 3. Sjökort över det aktuella området. Den större röda cirkeln till höger i bild markerar det område där den saknade personen hittades medan den mindre röda cirkeln till vänster visar var grundstötningen skedde. Bryggan där ambulansen väntade är markerad med ett rött B. Bild: © Sjöfartsverket nr 10-01518.

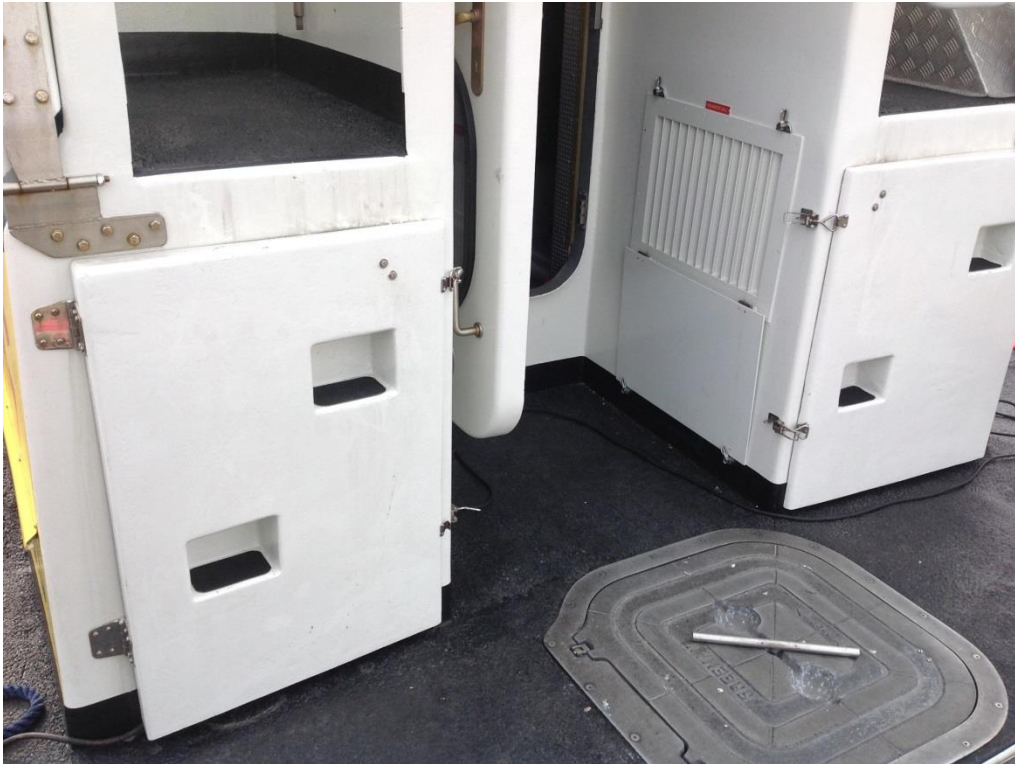
I samband med grundstötningen ramlade räddningsmännen på akterdäcket framåt och den ena av dem slog pannan i ett låsbeslag och ådrog sig en huvudskada med öppen blödning. Personal från ambulansen, som fanns i närheten, kunde strax därpå ta sig fram till platsen för grundstötningen och ta över omhändertagandet av den person som tidigare bärgats ur vattnet och även ge vård till den skadade räddningsmannen.

Fig. 5. Ytan på akterdäck, där den saknade personen omhändertogs. Den vid grundstötningen skadade räddningsmannen slog huvudet i ett av låsbeslagen till de vita luckorna som syns på bilden.

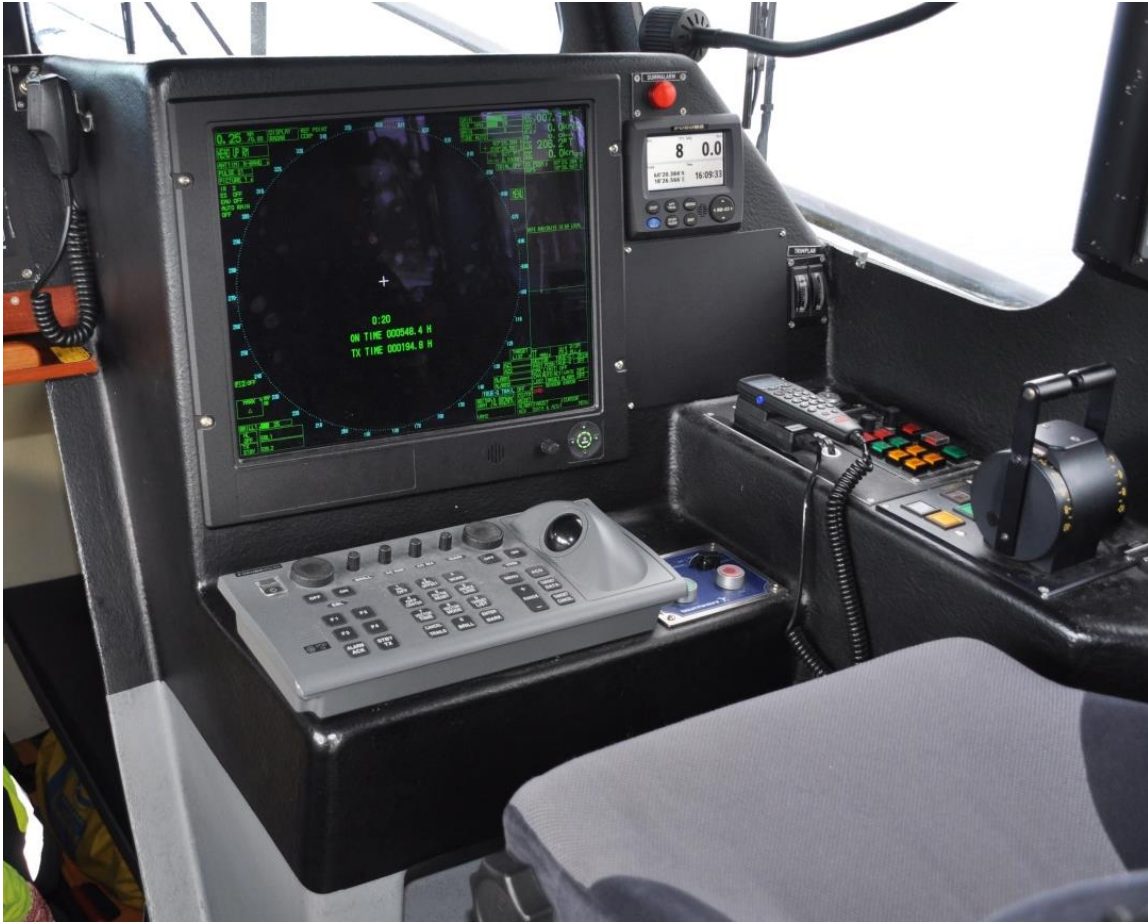
Fig.7. Förarens plats. Styringen sker med en styrspak (tiller) som finns på armstödet och syns inte i bild.

Radarskärmens storlek är väl tilltagen och ljuset från skärmen kan anpassas till olika ljusnivåer. Skärmen är placerad i siktlinjen rakt föröver, vilket gör att det krävs minimal ansträngning att använda den under färd. Föraren kan därför följa båtens framfart okulärt och samtidigt, med en enkel ögonrörelse, stämma av detta mot den bild som radarskärmen ger.

Styrspaken som är lokaliserad i stolens vänstra armstöd fungerade tillfredställande. Centrumläget, eller utgångspositionen, för styrspaken har efter användning förändrats och det finns ett behov att synkronisera om detta läge. Centrumlägets position innebär inte någon direkt inverkan på styrförmågan på båten, men medförde att föraren var tvungen att kompensera för detta under färd men då han var van vid detta orsakade det ingen extra ansträngning.

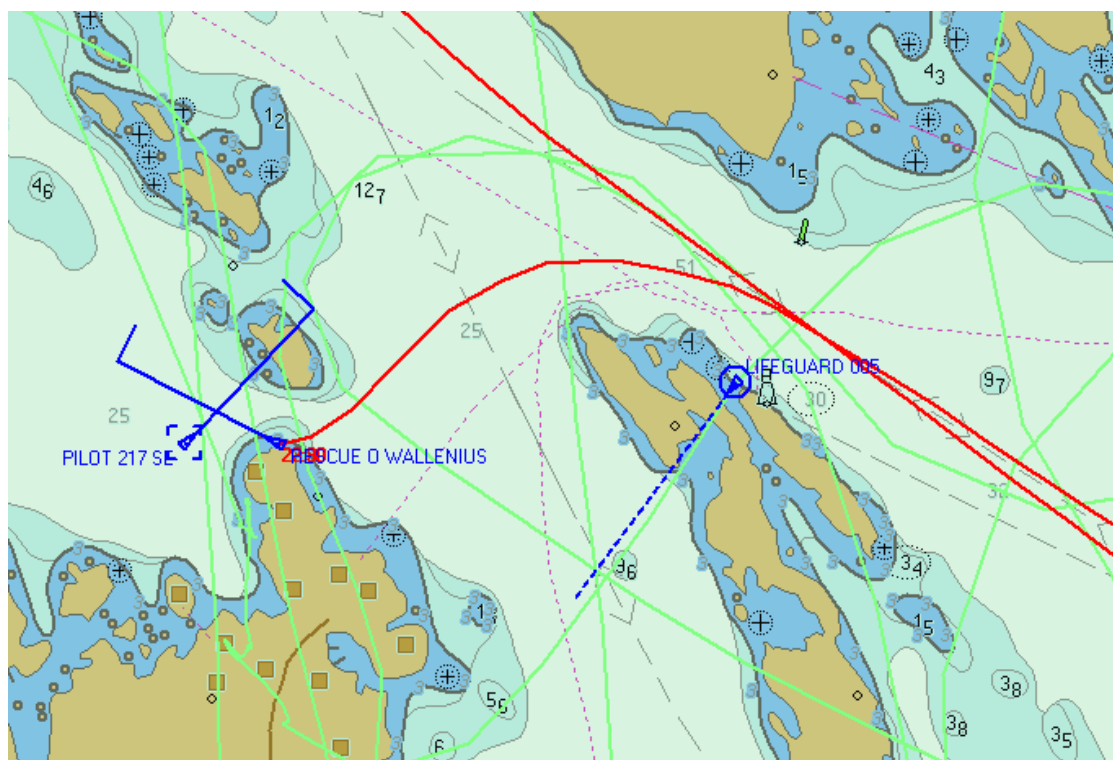
Dessutom kan man genom AIS-spåren följa fartygets färdväg. Som framgår av figur 8 var avståndet mellan stranden och lotsbåten endast ca 0,5 kabellängd⁴ medan avståndet från den plats där OWII optiskt borde ha kunnat se lotsbåten till stranden framför kan uppskattas till 230-250 meter.

Fig. 8. AIS-spår vid tidpunkten för grundstötningen. Det röda spåret visar OWII:s spår, det gröna helikopterns. Lotsbåten har inget spår men dess position är markerad med dess namn PILOT 217 SE. Bild: © Sjöfartsverket nr 10-01518.

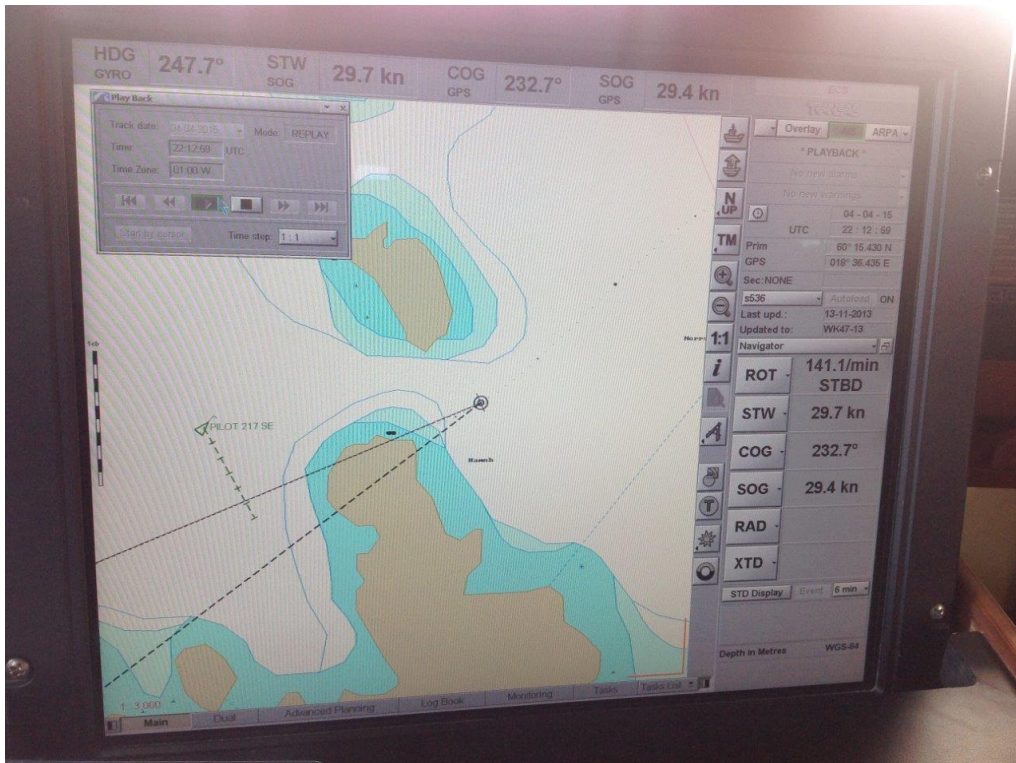
Avspelningen från plottern visar att farten ca 50 meter innan grundstötningen var nere i 27,6 knop och att girhastigheten 200 meter före grundstötningen var ca 54°/minut och drygt 120 meter före grundstötningen 141°/minut. Dessutom kan man utläsa att lotsbåten utsattes för en avdrift om ca 0,8 knop mot sydsydost. Avspelningen visar inte vilken skala som användes på plottern, men uppges av befälhavaren med viss tveksamhet ha varit motsvarande 0,25 nautiska mil (se avsnitt 1.9.1). Dock kan man på avspelningen se att COG-vektorn⁵ varit avslagen (se fig. 9). Vid avspelning med COG-vektorn finner man att denna skiljer sig upp till 15° från stävlinjen (HDG) strax före grundstötningen. En sådan skillnad förekommer vid gir men kan också förstärkas då det förekommer avdrift.

Fig. 9. Till vänster syns AIS-spåret från lotsbåten och dess avdrift. I centrum syns OWII:s HDG (heldragen linje) och COG (streckad linje). COG-vektorn användes inte vid grundstötningstillfället. Bild: SSRS.
