Rapport C 1998:2

**Olycka med flygplanet SE-KZZ
den 1 mars 1997
vid floden Lagan, N län**

L-15/97

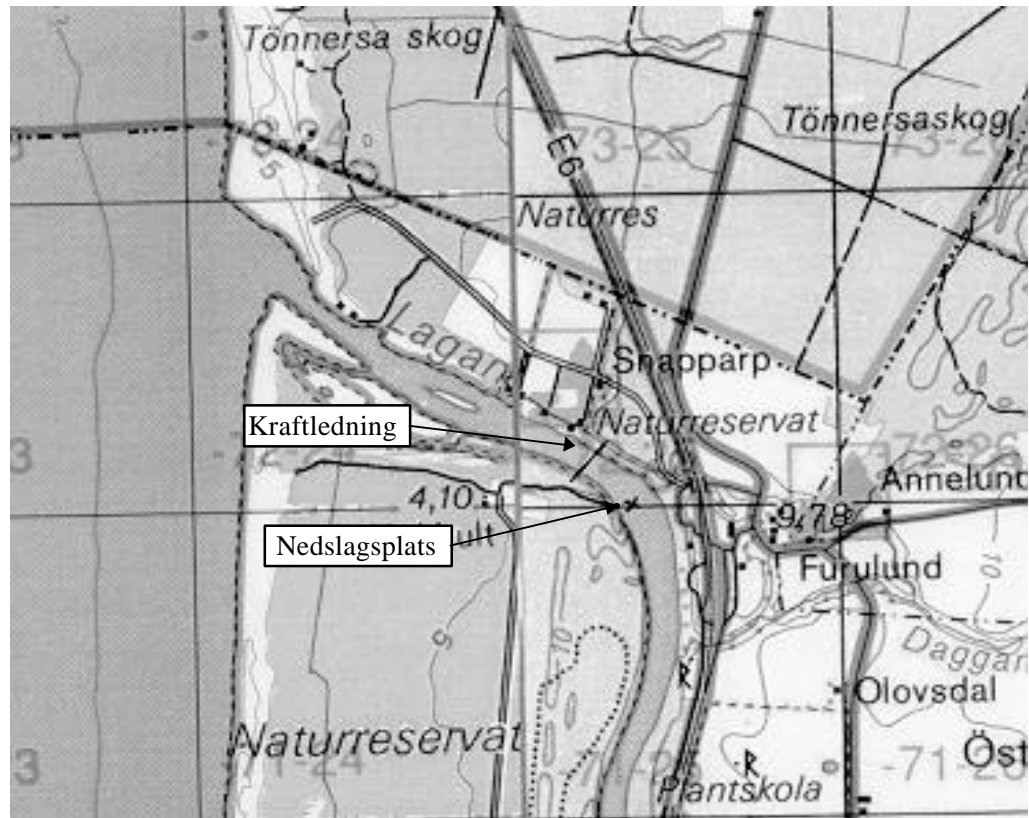
Olycksplatsen är belägen i floden Lagan ca 1 km från flodens mynning i havet. Över floden går en kraftledning, 230-400 V bestående av 4 linor. Ledningens stolpar är placerade en bit in från flodens stränder och skymda av träd. Ledningens höjd över vattenytan är 7-8 meter. Floden är omkring 150 meter bred vid den plats där ledningen är dragen. På flodens strandkanter är på tavlor markerat att "hängkabel" finns med en högsta segelhöjd av 7 meter.

Ledningen var avsliten med delar av linorna hängande i träd på båda sidorna om floden. På den norra sidan hängde 100 meter långa linor från stolparna och i riktning österut. Vid den södra stranden hängde ca 20 meter långa lindelar.
