Rapport RL 2001:26

***Olycka med helikopter SE-JUZ
i Tierp, C län
den 24 mars 2001***

Dnr L-013/01

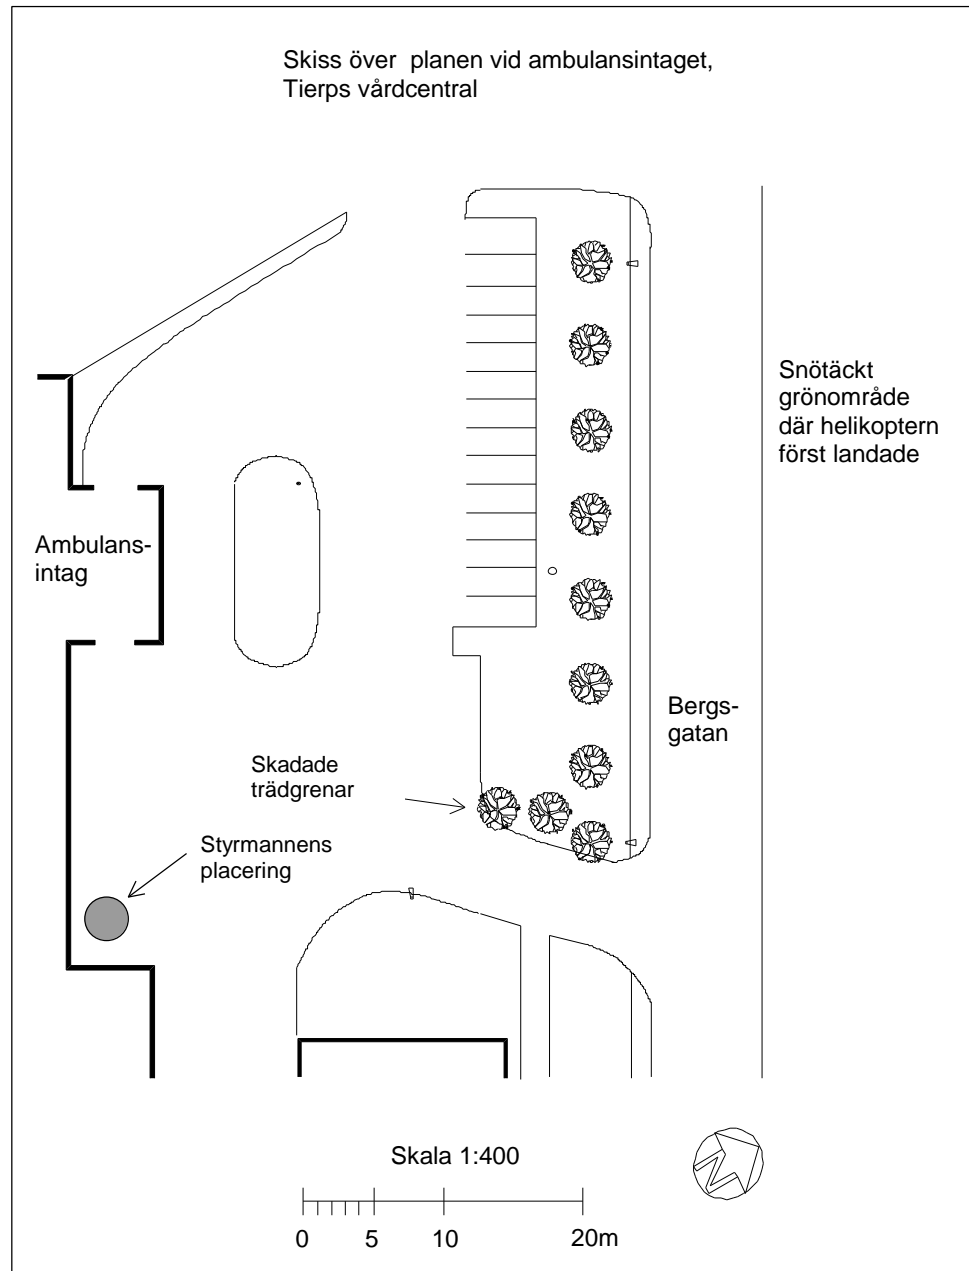
Stjärtrotorn kolliderade med grenar på ett träd som stod i direkt anslutning till bilparkeringsplatsen enligt polisens uppmätningsskiss nedan.

Enligt flygföretagets manual får landning med helikoptertypen endast ske på platser med en hinderfri landningsyta större än 32 m i alla riktningar. Som framgår av polisens uppmätningsskiss i avsnitt 1.12.1 var den aktuella parkeringsplatsen endast ca 29 meter och uppfyllde därför inte minimimåttet för tillfällig landningsplats. SHK har förståelse för att det kan vara svårt att på någon meter när bestämma avståndet till fasta föremål. Därför bör man – i de fall då någon i besättningen befinner sig på marken – stega upp avståndet, om det inte är uppenbart att säkerhetsmarginalen är god.

Avsikten med säkerhetsavstånd till fasta föremål vid landning är att smärre oplanerade och naturliga rörelser i horisontalplanet skall kunna tolereras utan att detta leder till någon risk för kollision. Vid denna landning var marginalen för liten, vilket resulterade i att stjärtrötorn kolliderade med några grenar på ett träd i samband med hovringen före sättning. Bidragande kan ha varit att föraren forcerade sättningen för att undvika att en kringflygande plastpåse skulle sugas in i och skada rotorn.
