## **Rapport RL 2001:24**

***Olycka med helikopter SE-HPO  
vid Kåsjön, Partille, Ö län  
den 17 januari 2001***

**Dnr L-012/01**

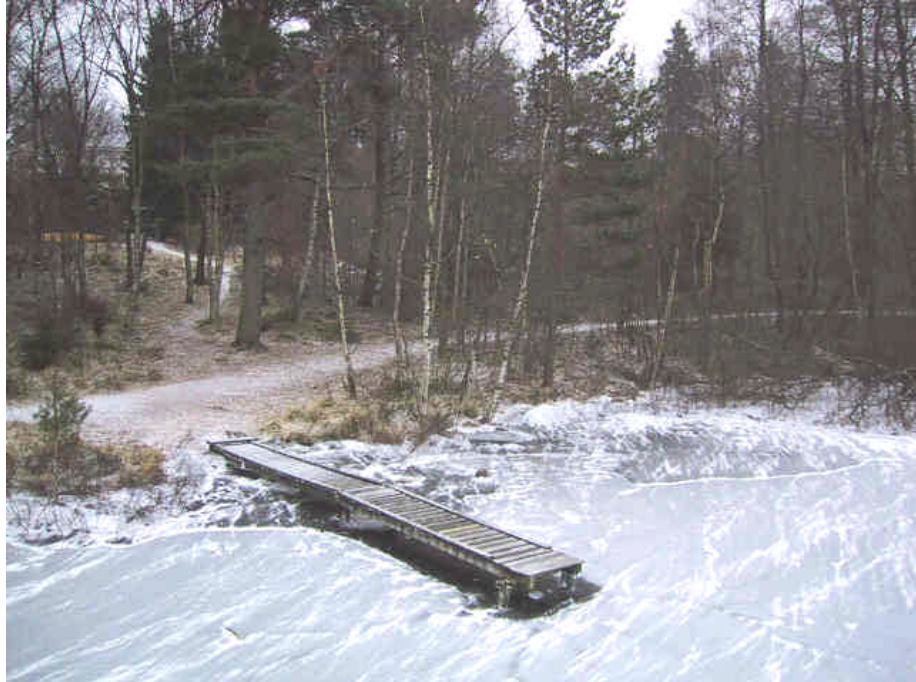
Trädkollisionen inträffade vid en brygga vid sjöns södra strand. Nedanstående bild är tagen från inflygningsvägen någon dag efter olyckan. Det aktuella trädet var en björk som stod nära strandkanten. Den hade mörkare bark än närstående björkar och lutade ut över sjön. Trädets diameter var tre centimeter.

Trädkollisionen under själva hovringsmanövern vid bryggan visar hur svårt det är att bedöma avstånd i mörker. I detta fall var det verkliga avståndet till närmaste träd sannolikt under en meter. Bidragande till missbedömningen kan ha varit att detta träd i sin bark var mörkare till färgen än övriga träd i närheten och att det lutade ut över sjön.
