Rapport RL 2001:25

***Olycka med helikoptern SE-HPL
ca 5 km norr om Ockelbo, X län
den 21 februari 2001***

Dnr L-006/01

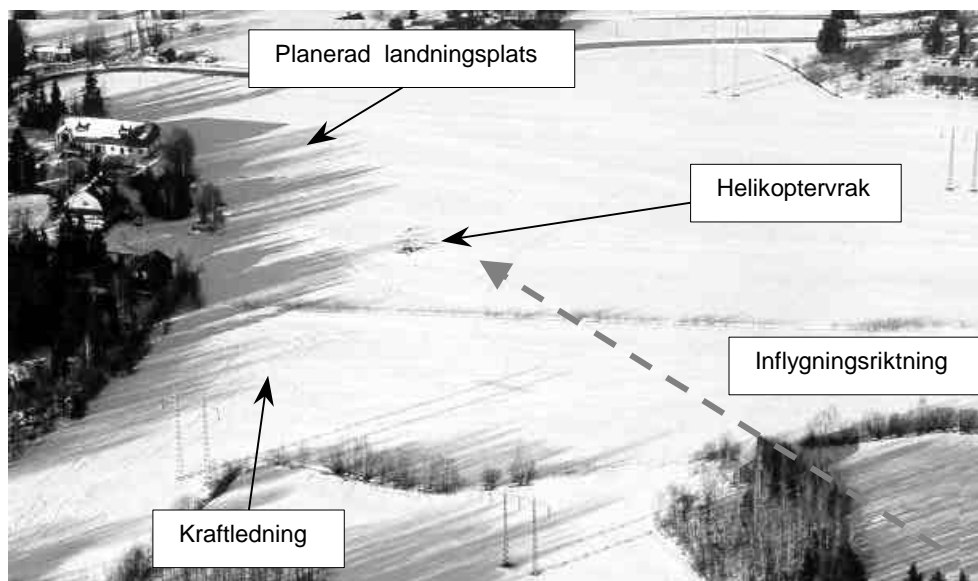
Helikoptern slog ner på en snötäckt åker ca 50 meter från den tilltänkta landningsplatsen. Ungefär 20 meter öster om nedslagsplatsen löper en kraftledning som består av två faslinor 15,6 meter över marken och två topplinor 21,9 meter över marken. Tvärsnittsarean på faslinorna är 454 mm² och på topplinorna 85 mm². Ungefär 90 meter öster om denna kraftledning löper parallellt en annan kraftledning bestående av tre faslinor och två topplinor på ungefär samma höjder som vid den först nämnda kraftledningen.

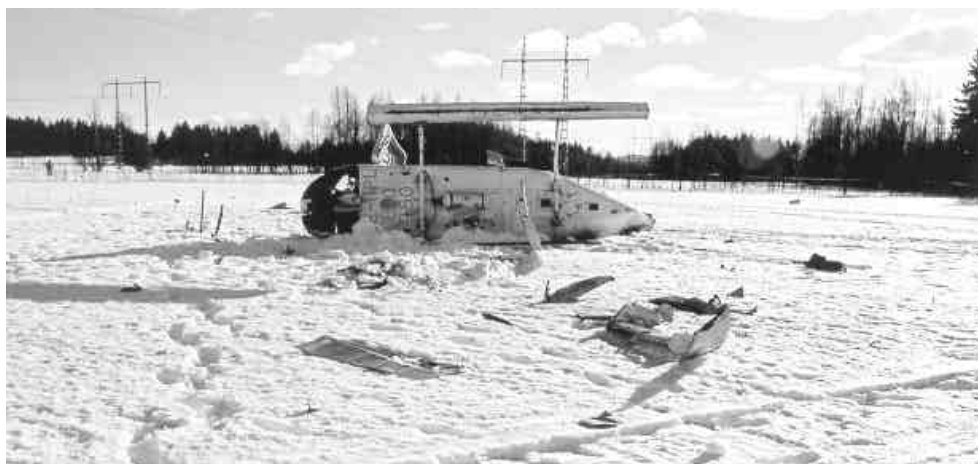
Omfattande strukturskador uppstod på helikoptern som låg på höger sida med nospartiet mot inflygningsriktningen. Huvudrotorbladen var splittrade och stjärtbommen avslagen. Skador på bl.a. främre landställsben och fotsteg visade att helikoptern hade kolliderat med en kraftlina.

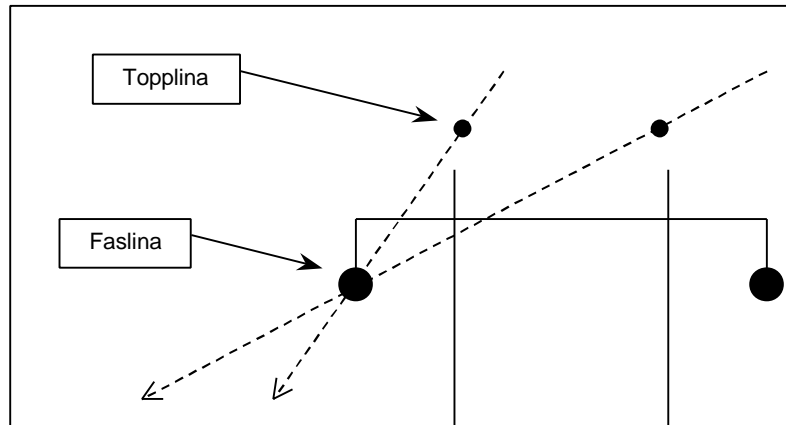
Vid skalenlig uppritning av de aktuella kraftlinorna, med avseende på höjder över marken och avstånd sinsemellan, kan man enligt nedanstående principskiss se att de tunnare topplinorna kan komma i linje och "döljas" framför en av de grövre faslinorna vid vissa anflygningsvinklar. Kritiska anflygningsvinklar i detta avseende var ca 30° och 65°.

- Topplinorna är tunnare än faslinorna och svårare att se. Som framgår av avsnitt 1.16.2 kan den aktuella topplinan i vissa lägen ha varit "dold" framför en faslina.
