Rapport RL 2001:23

Tillbud med flygplanet SE-LKB

*i luftrummet vid Hudiksvall, X län
den 23 februari 2001*

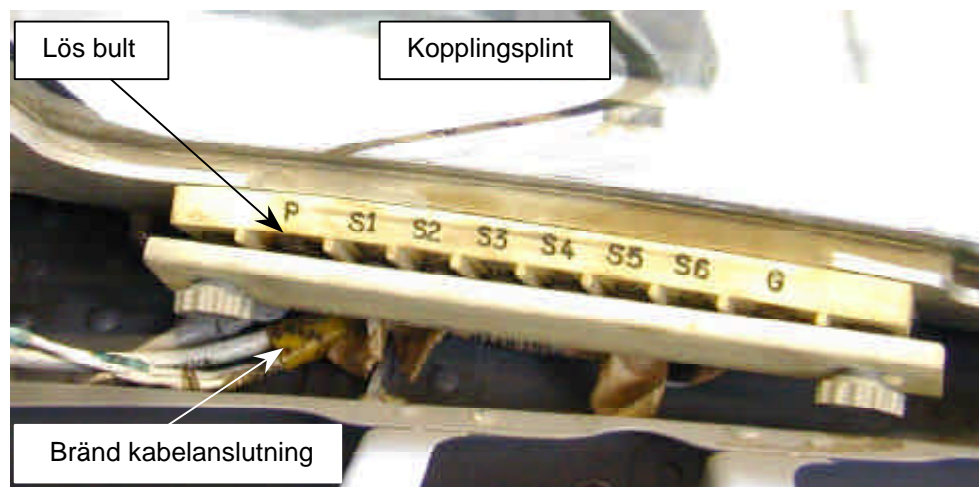
Efter tillbudet gjordes en felsökning av flygplanet med hjälp av företagets egen personal. Därvid framkom att en av bultarna på kopplingsplinten för den högra vindrutans värmeslinga framför instrumentbrädan satt lös. Bulten har till uppgift att fixera kabelskon på en av de två kraftkablarna (W110-2834-8) för värmeslingans strömförsörjning till kontaktpanelen. Förkolning och värmeskador på kabelns isolering och på plinten tydde på att lokal överhettning förekommit.

Som framgår av avsnitt 1.16 så satt en av bultarna på kopplingsplinten för den högra vindrutans värmeslinga lös. Elkabeln och plinten var i detta område brännskadade. Detta talar för att glappkontakt och gnistbildning uppstått, med värmeutveckling och lokal överhettning samt lukt och rök som följd. Eftersom strömmen i värmeslinga inte överskridit normal förbrukning vid maximal vindrutevärme påslagen utlöstes inte systemets säkring. Gnistbildningen upphörde sannolikt spontant.

Det har inte gått att fastställa när bulten lossnat. Den kan ha suttit mer eller mindre löst åtdragen under en lång tid utan att detta resulterat i någon märkbar glappkontakt och gnistbildning.
