Rapport RL 2001:22

***Tillbud med flygplanet SE-LIP
I luftrummet mellan Jönköping och Linköping,
den 22 december 2000***

Dnr L-001/01

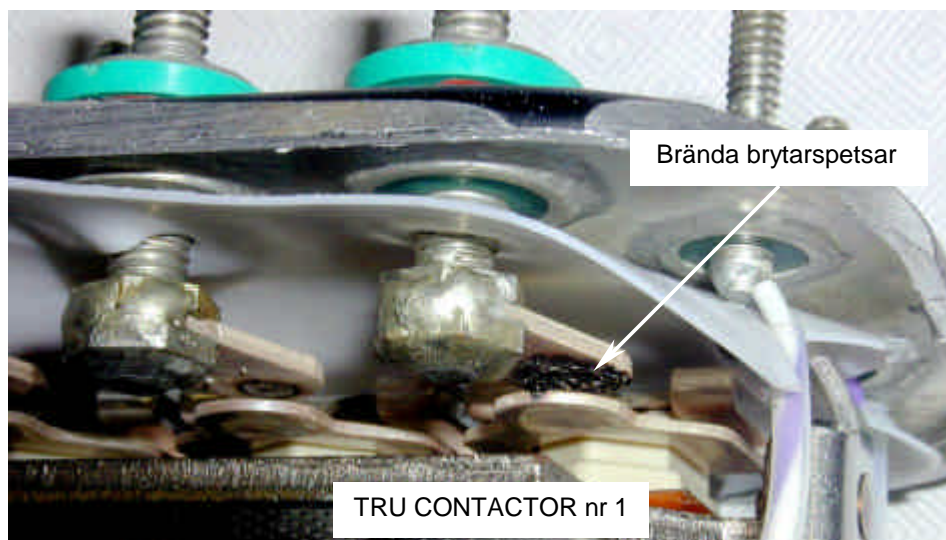
Vid funktionskontroll av TRU CONTACTOR nr 1 noterades att kontakten för en av faserna i tillslaget läge var sporadisk. Enheten öppnades varvid det konstaterades att brytarspetsarna för den aktuella fasen var kraftigt brända. Konsekvensen av felet var att den efterföljande komponenten i systemet, TRU nr 1, stundtals matades med endast tvåfaspänning (2 x 115/200V, 400Hz).

Prov har gjorts med att mata en TRU med endast två faser för att utröna vilka effekter detta har på TRU:ns utgående likspänning. Vid undersökningen framkom att spänningen sjönk och att likspänningens s.k. rippel⁵ ökade med en faktor tio i förhållande till godkänt värde.

Förutom det brytarfel som konstaterades i det vänstra lågspänningssystemets TRU CONTACTOR har inget fel hittats på de komponenter som undersökts. Brytarfelet kan inte ha förorsakat den rök eller lukt av bränt som förarna kände eftersom felet var isolerat i en sluten box.

Som framgår av avsnitt 1.16.2 förorsakade felet emellertid att den utgående likspänningen från systemets TRU temporärt kunde bli för låg och instabil. Likströmssystemet strömförsörjer ett stort antal system och instrument. De instrumentstörningar som förarna upplevde under flygningen, varav vissa inträffat tidigare på flygplansindividerna, kan samtliga förklaras med att spänningen i systemet periodvis underskred instrumentens minimispecifikation med felfunktion som resultat. Detta styrks av att felen

Efter de konstaterade två felen av samma typ har flygföretaget infört en gångtidsbegränsning på 5 000 flygtimmar för TRU CONTACTOR:er i dessa positioner. (Samma typ av relä sitter även i andra positioner i flygplanets elsystem, men då lägre belastade.)
