Rapport RL 2001:20

***Olycka med flygplanet SE-KGH
norr om Ljungby/Feringe flygplats, G län
den 1 december 2000***

<i>Luftfartyg: registrering, typ</i>	SE-KGH, Piper PA-31-350
<i>Klass/luftvärdighet</i>	Normal, gällande luftvärdighetsbevis
<i>Ägare/innehavare</i>	Swanfly AB, Box 235, 371 24 Karlskrona / Smålandsflyg AB, Björnbärsvägen 11, 341 34 Ljungby
<i>Tidpunkt för händelsen</i>	2000-12-01 kl. 18.57 under mörker <i>Anm:</i> All tidsangivelse avser svensk normaltid = UTC + 1 timme
<i>Plats</i>	Norr om Ljungby/Feringe flygplats, G län, (pos 5659.28N 1357.16E, ca 185 m över ha- vet)
<i>Typ av flygning</i>	Taxiflygning/Ferryflygning
<i>Väder</i>	Rapporterat väder från Ljungby/Feringe flygplats ca kl. 18.55: vind 170°/8 knop, sikt 1 500 m, molnmängd 8/8 med bas 400 fot, QNH 1012 hPa.
<i>Antal ombord: besättning</i>	2
<i>passagerare</i>	-
<i>Personskador</i>	Inga
<i>Skador på luftfartyget</i>	Betydande
<i>Andra skador</i>	Skador på skog
<i>Befälhavarens:</i>	
<i> ålder, certifikat</i>	55 år, B med instrumentbehörighet

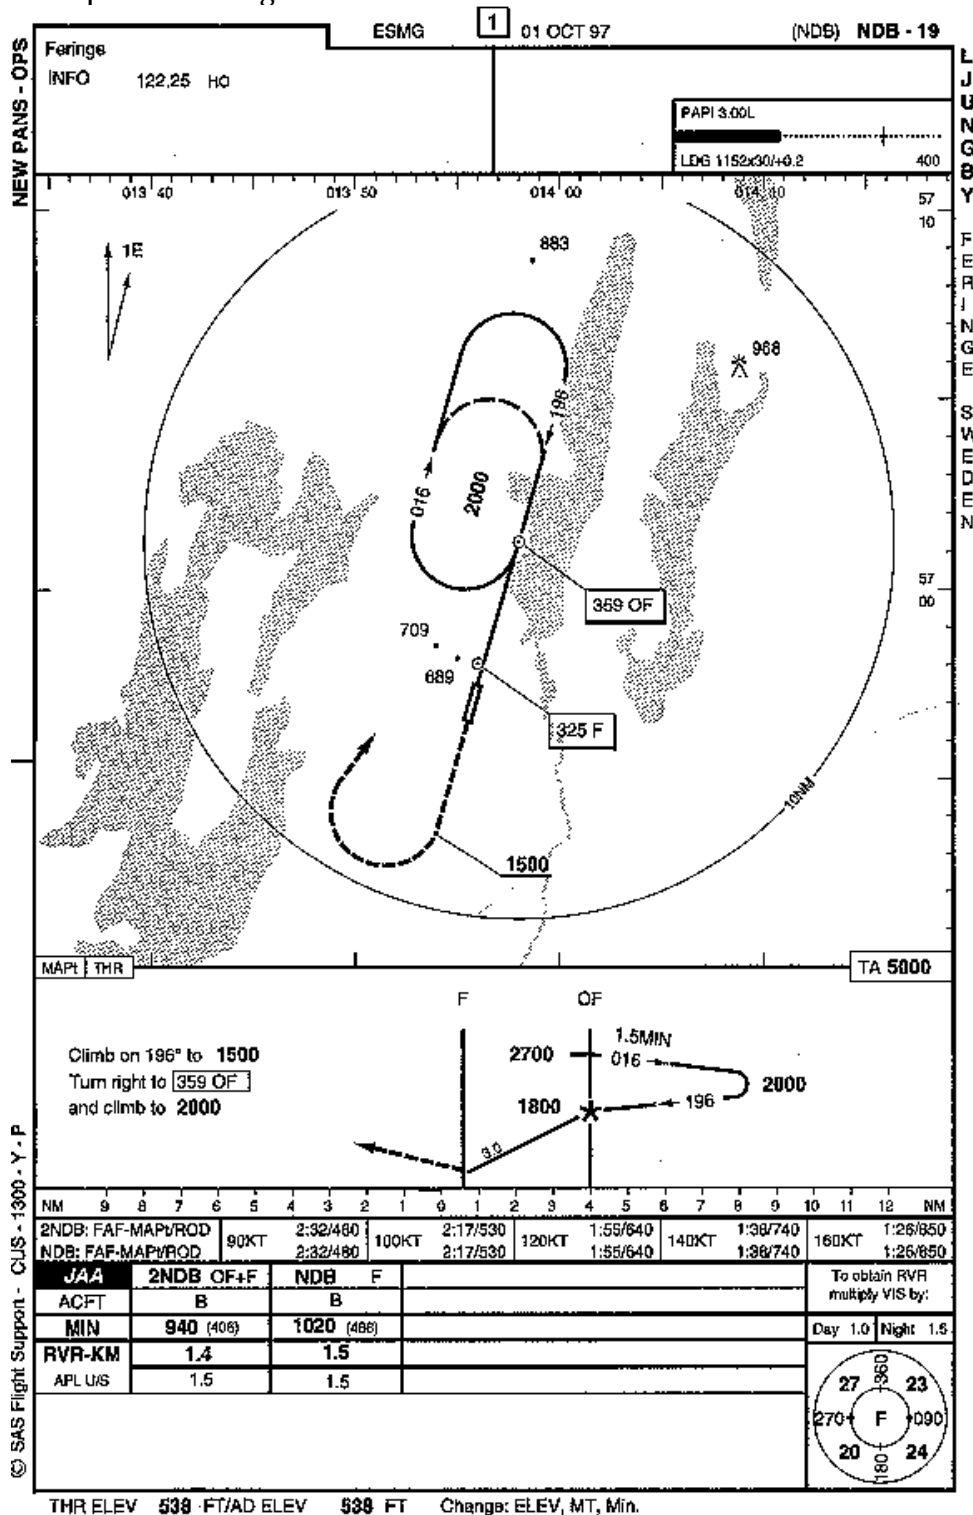
NDB-procedur enligt SAS IAL-kort

Anm. Den högra kolumnen NDB F skall rätteligen avse NDB OF. Detta är påtalat för SAS Flight Support och kommer att ändras.

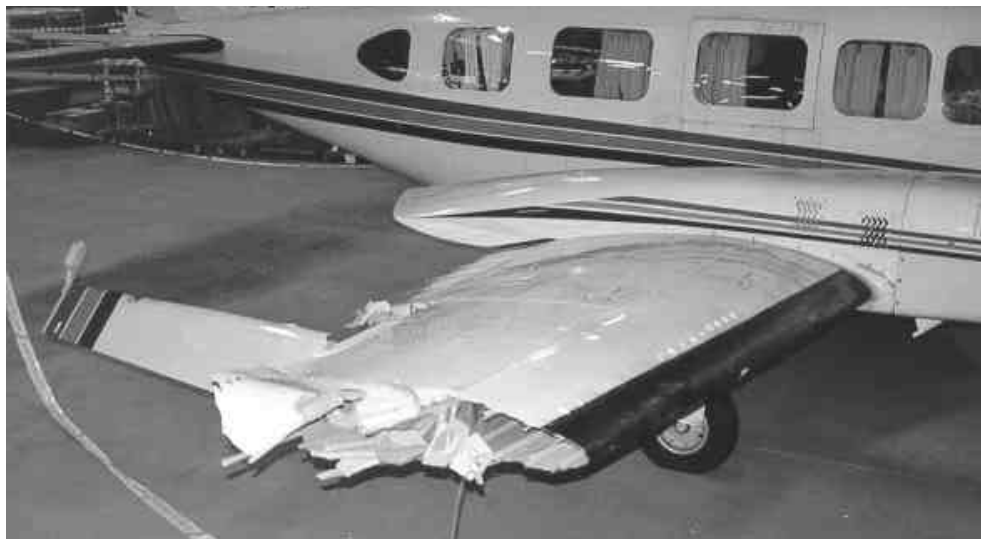
Ungefär en meter av höger vinge slogs av i samband med trädkollisionen. Höger skevroder bröts loss från sina gångjärn men hängde kvar vid vingen i sin stötstäng.

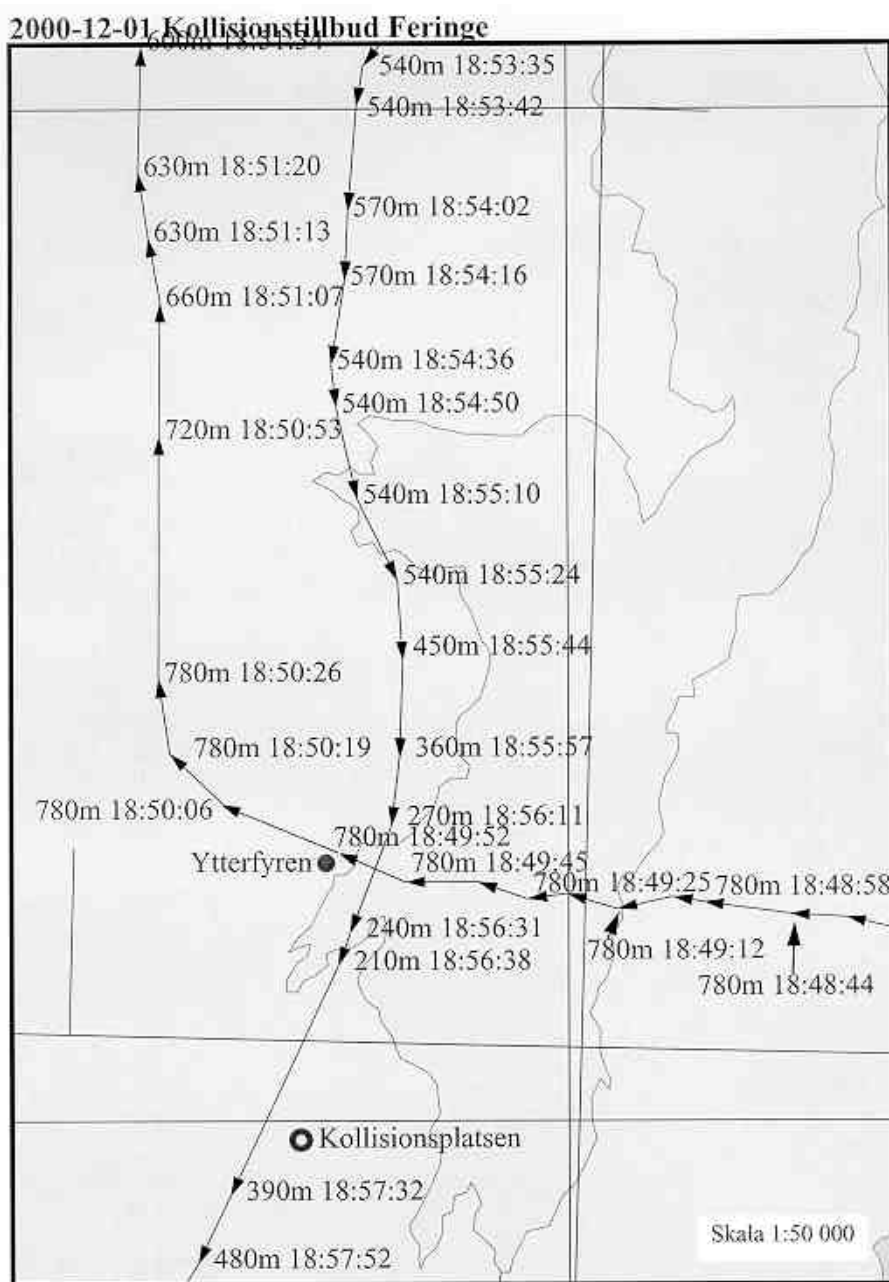
Nedan har färdvägen med tidsangivelser för varje radareko plottats.

Anm. Mellan punkterna kl.18:56:38 och kl.18:57:32 har flygplanet varit på så låg höjd att något radareko inte har registrerats.

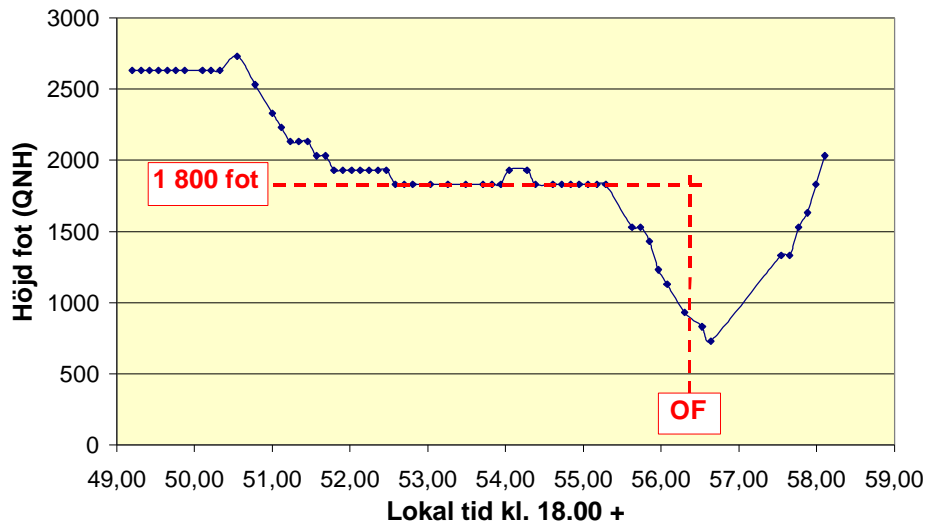
Baserat på höjdinformationen i ovanstående radarplot har nedanstående höjdkurva för inflygningen tagits fram. Som x-axel har angivits lokal tid.
