Rapport RL 2001:27

***Olycka med flygplanet OY-DMZ
vid Lövskär ca 4 km sydost om
Söderhamn flygplats, X län,
den 2 oktober 2000***

Dnr L-108/00

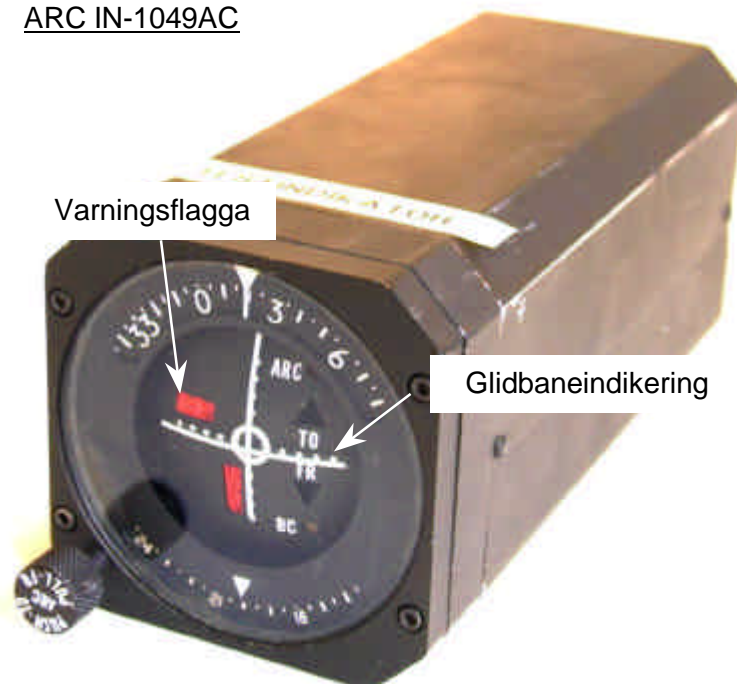
Flygplanet var utrustat för instrumentflygning. ILS-utrustningen bestod av en Collins VIR 351 navigationsmottagare, en Collins GLS 350E glidbanemottagare och ett nålindikeringsinstrument av typ ARC IN-1049AC för localizer/glidbanepresentation.

Flygplanets ILS-utrustning har undersökts av en auktoriserad instrumentverkstad. Utrustningen funktionskontrollerades först i flygplanet. Vid kontrollen framkom att den horisontella indikeringsnålen stod fast i centrumläge och att glidbaneindikeringen inte fungerade. När utrustningen demonterades från flygplanet noterades att kontakten i glidbanemottagaren inte var korrekt låst och inte helt inskjuten i sitt rätta läge. När kontakten

Vid funktionskontroll av ILS-utrustningen på instrumentverkstad konstaterades att glidbanemottagarens multiplikatorsteg (ref. Q111, Synthesizer, Schematic diagram Collins GLS 350E i Maintenance Manual) inte var rätt justerad. Felet, som kan ha uppstått under drift, bedömdes ha varit huvudorsaken till att glidbaneindikeringen inte fungerade. Flaggvarningen för glidbaneindikeringen, som skall varna för felfunktion, fungerade utan anmärkning.

Den tekniska undersökningen av flygplanets ILS-utrustning har visat att flygplanets glidbaneindikering var behäftat med ett allvarligt fel. Felet innebär att föraren under inflygningen sannolikt fick en oriktig indikering som visade att flygplanet låg för högt i förhållande till den rätta glidbanan och att sjunkhastigheten måste ökas. Allt tyder på att föraren koncentrerade sig på att försöka följa den felaktiga glidbaneindikeringen, varvid flygplanet kom att sjunka för brant och följa en bana som ledde ner mot marken nästan fyra kilometer före bantröskeln.

Att det var fel på ILS-instrumentet konstaterade föraren under sitt andra landningsförsök. Det är osäkert varför han inte redan under det första landningsförsöket uppmärksammade instrumentets flaggvarning som bevisligen fungerade, men det kan ha berott på att arbetsbelastningen för honom då var hög. Bidragande kan också ha varit att varningen under vissa ljusförhållanden och i vissa synvinklar kan vara svår att upptäcka.

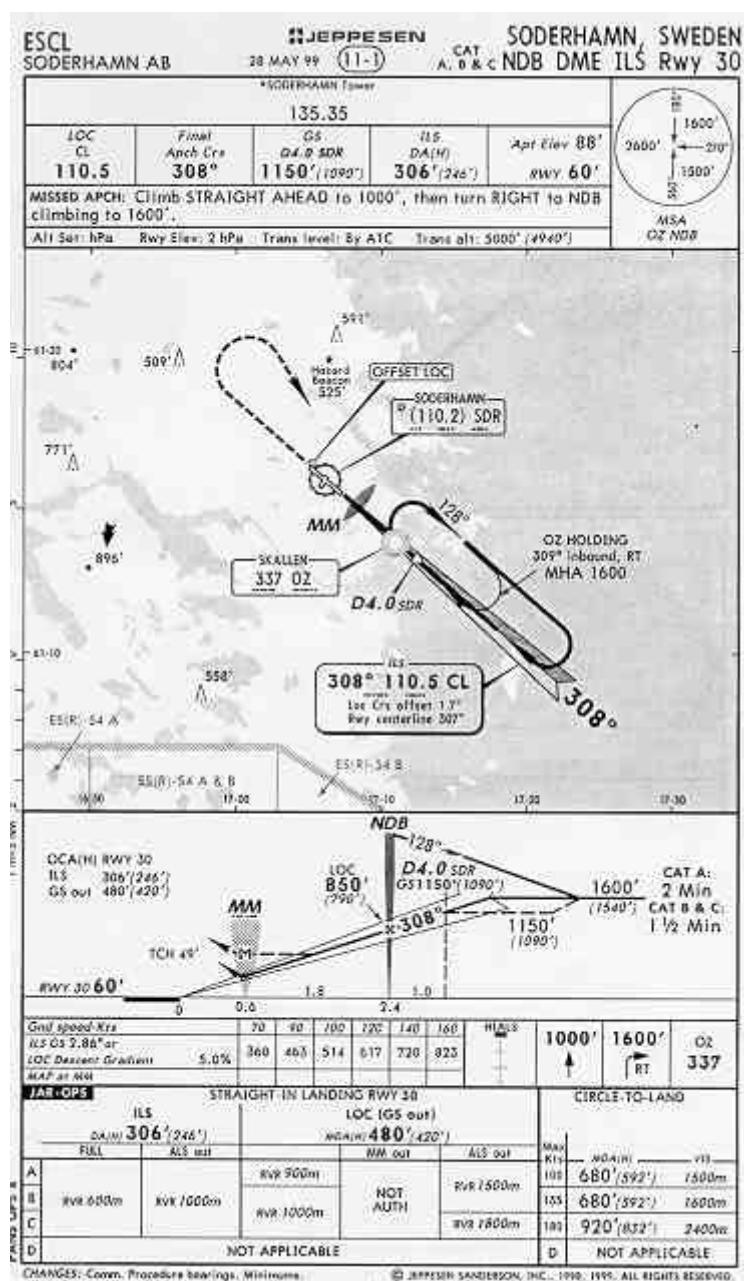
Föraren använde nedanstående Jeppesens inflygningskort för bana 30.

Föraren fick radarledning till final bana 30 för en ILS-inflygning. Vid en sådan inflygning på Söderhamn flygplats bana 30 etablerar man sig på LLZ/LOC med kursen 308 grader innan man lämnar höjden och följer glidbaneindikeringen. Vid passage av distans 4 NM (på DME⁶) skall höjden vara lägst 1 150 fot över havet. Därefter kan man fortsätta höjdminskningen enligt glidbanemarkeringen ner till minimihöjden som är 306 fot. Om man inte ser inflygningsljus eller banan vid den höjden, skall landningen avbrytas enligt proceduren "Missed Approach".

Föraren synes ha förlitat sig helt på ILS-instrumentet och inte använt något annat av de tillgängliga instrumenten för att kontrollera inflygningsbanan. Enligt inflygningskortet får ett flygplan under inflygningen till bana 30 inte sjunka under 1 150 fot före en kontrollpunkt belägen på distansen 4 NM från banan och inte sjunka under 850 fot innan ytterfyren OZ har passerats.

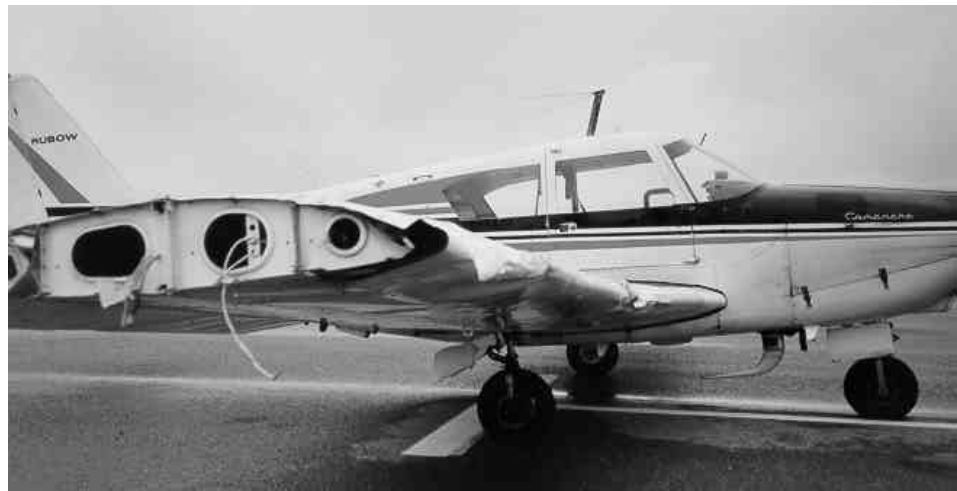
Flygplanet kolliderade med en ca 18 meter hög tall och en rönn som växte nära strandkanten på halvön Lövskär, belägen knappt fyra kilometer sydost om bantröskeln till bana 30 på Söderhamn flygplats. Islaget skedde med höger vinge och landställ ungefär 9 meter över vattenytan. Vid platsen återfanns plastbitar från flygplanets vingpets.

Skador uppstod bl.a. på flygplanets högra vingframkant, vingpets och landställslucka.

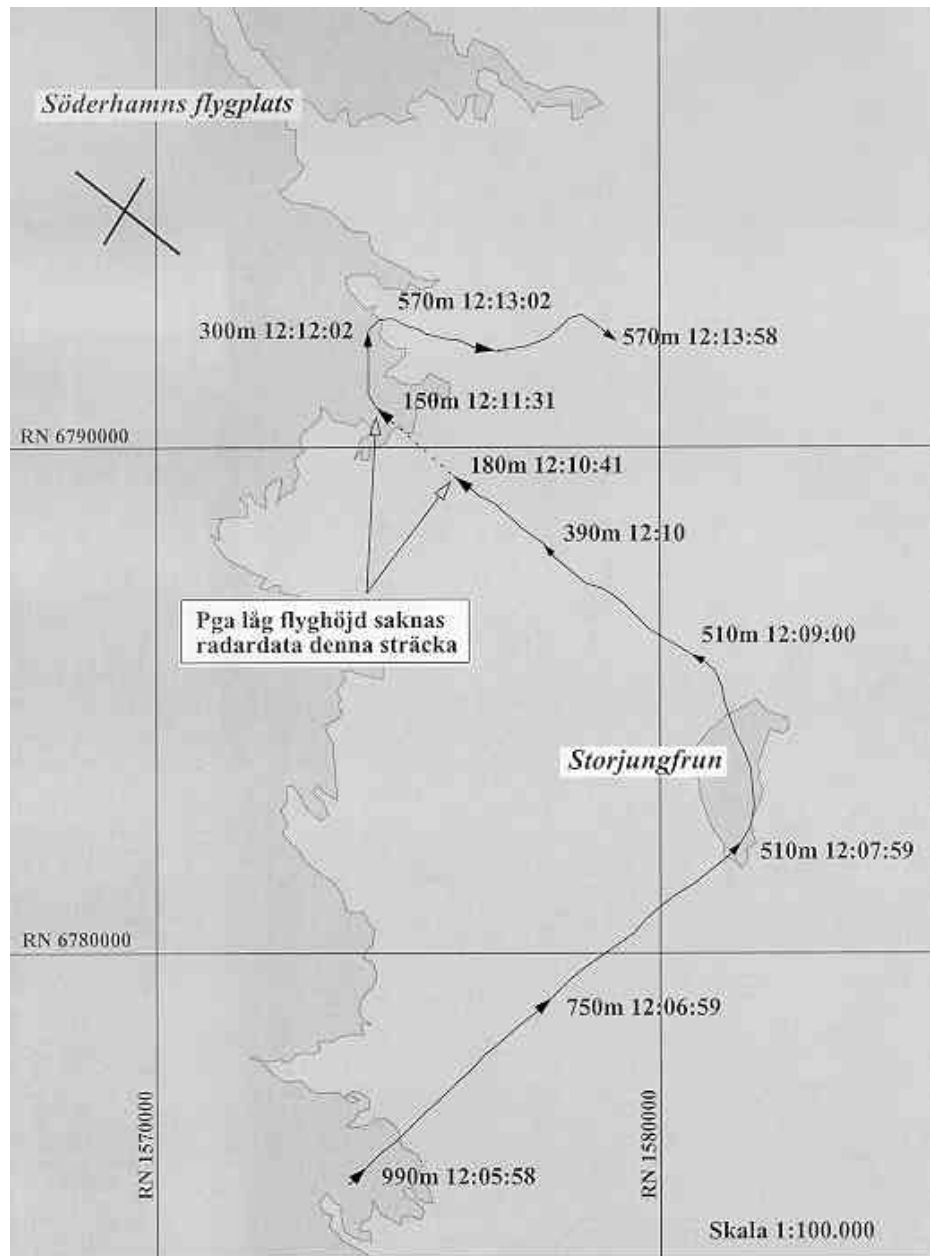
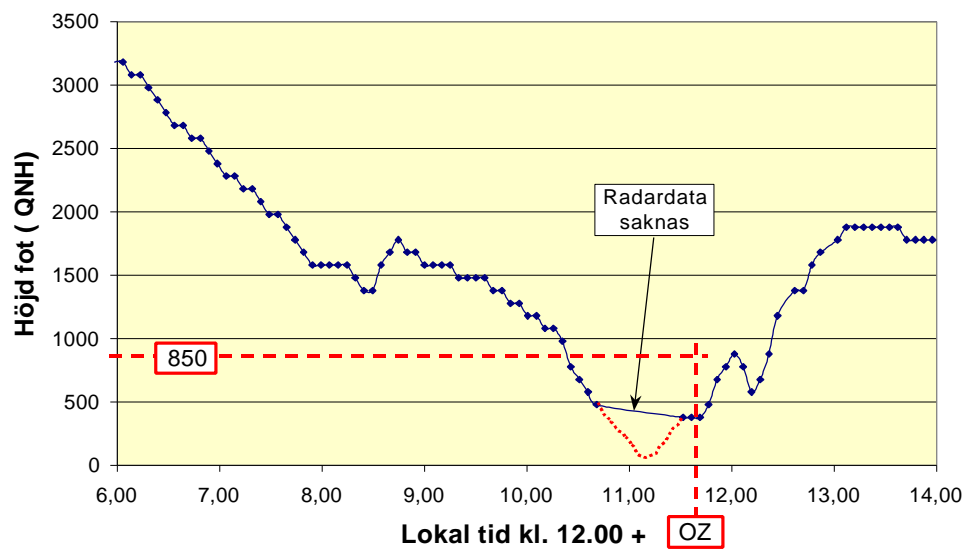
Färdvägen med tidsangivelser för vissa radarekon har plottats. Kartbild, se sid 13.

Baserat på höjdinformationen i radarplottet har en höjdkurva för inflygningen tagits fram. Som x-axel har angivits lokal tid. Diagram, se sid 13.

Som framgår av höjddiagrammet i avsnitt 1.18.2 baserat på radardata påbörjade flygplanet den slutliga höjdminskningen från ungefär 1 500 fots höjd. Höjdminskningen fortsatte sedan med relativt jämn sjunkhastighet och flygplanet passerade flera minimiflyghöjder innan det försvann från radarskärmen. Radarekot återkom efter en knapp minut och visade då att flygplanet steg.
