## **Rapport RL 2001:21**

***Olycka med flygplanet D-EDVV  
i Beterås, ca 6 km NNV Strömsnäsbruk, G län  
den 24 juni 2000***

**Dnr L-059/00**

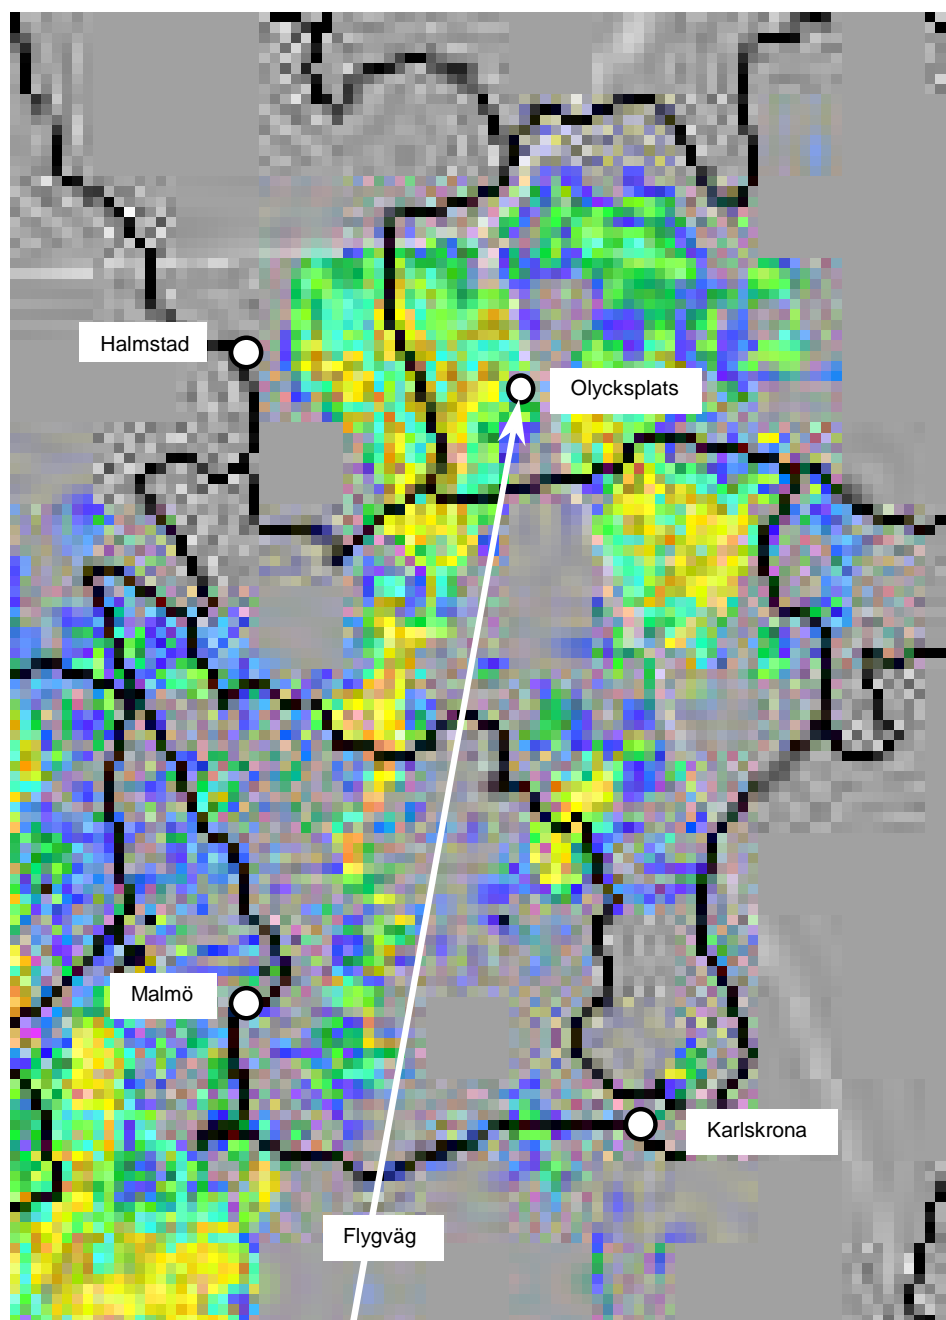
Nedanstående radarbild över södra Sverige från kl. 13.15 visar ett 20–30 km brett och 100–120 km långt eko från skurnederbörd i nord-sydlig riktning från ungefär Eslöv till Ljungby. Ekobilden visade svaga till måttliga intensiteter, något kraftigare i den södra delen. På radarbilden har flygplanets färdväg och olycksplats lagts in.

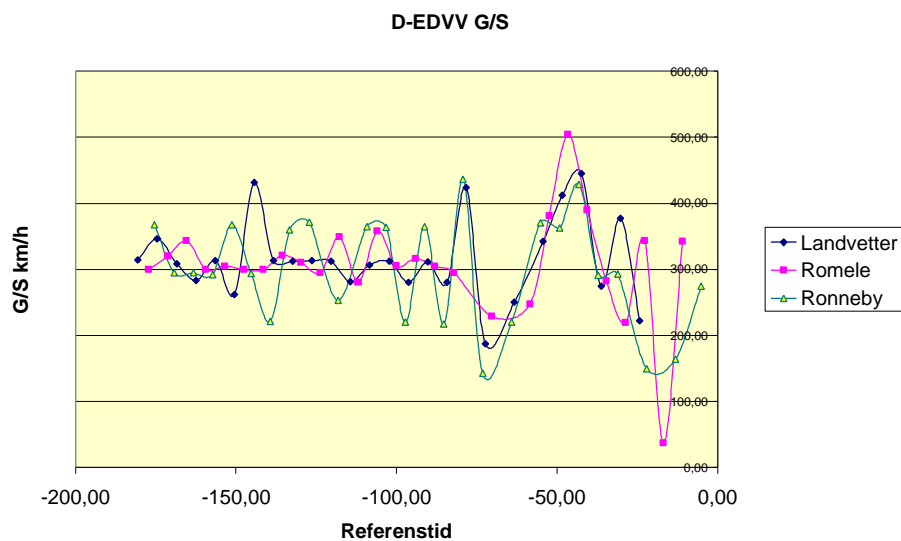
### A. Beräknad fart över marken (GS)

För att få en fördjupad uppfattning om flygningen har SHK gjort vissa beräkningar av radarinformationen från MUST. Vid analys av resultatet måste man dock vara medveten om att noggrannheten i varje radarekopunkt är begränsad, vilket förklarar att vissa olikheter förekommer mellan det framräknade resultatet från de olika stationerna. Resultatet av beräkningarna redovisas nedan i form av diagram med den relativa tiden till det sista radarekot som horisontalaxel och den beräknade variabeln som vertikalaxel.

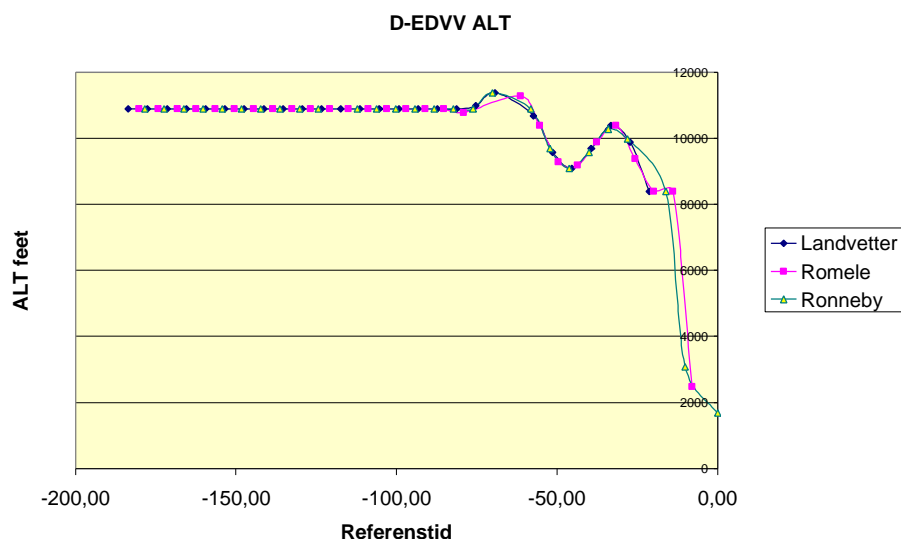
### B. Flyghöjden över havet

Anm. Den transponderrapporterade flyghöjden har korrigerats med avseende på det aktuella lufttrycket (QNH 1009 hPa).
