Rapport RL 2001:31

***Olycka med helikoptern SE-JCA
på Vidsele flygplats, BD län
den 7 maj 2001***

Dnr L-020/01

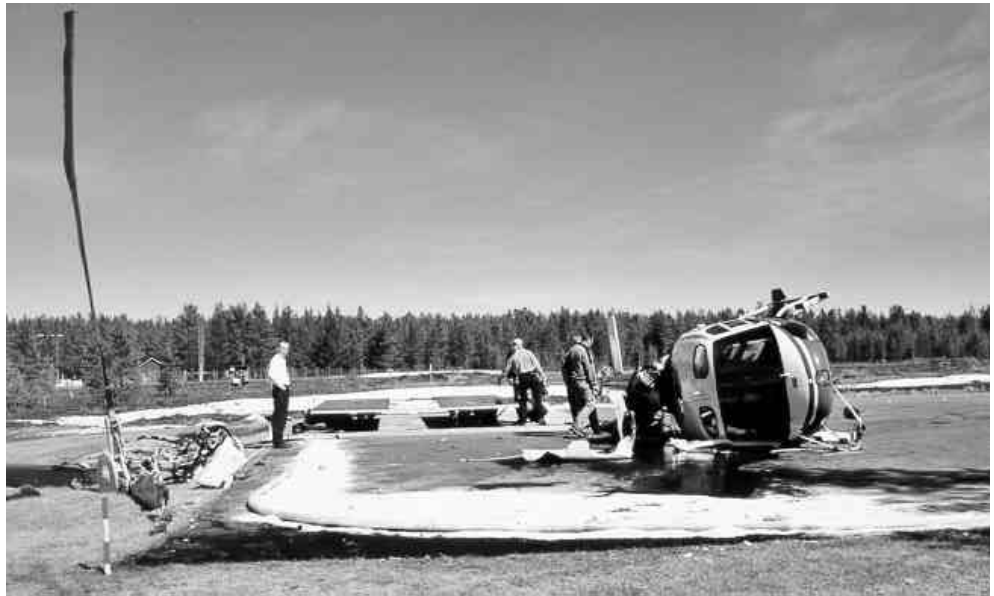
Helikoptern låg efter olyckan på höger sida i riktning ca 240° och med stjärtbommen ungefär en och en halv meter från helikopterlandningsvagnens vänstra framkant. Motorinstallationen var stukad. Transmissionen och huvudrotorn hade separerat från helikoptern och låg ungefär sex meter norr om helikoptern. Stjärtrotorn hade separerat från stjärtbommen och låg ungefär en meter från helikoptervagnens högra bakkant. Helikopterdelar av olika storlek låg spridda runt helikoptern inom en cirkel med ungefär 20 meters radie.

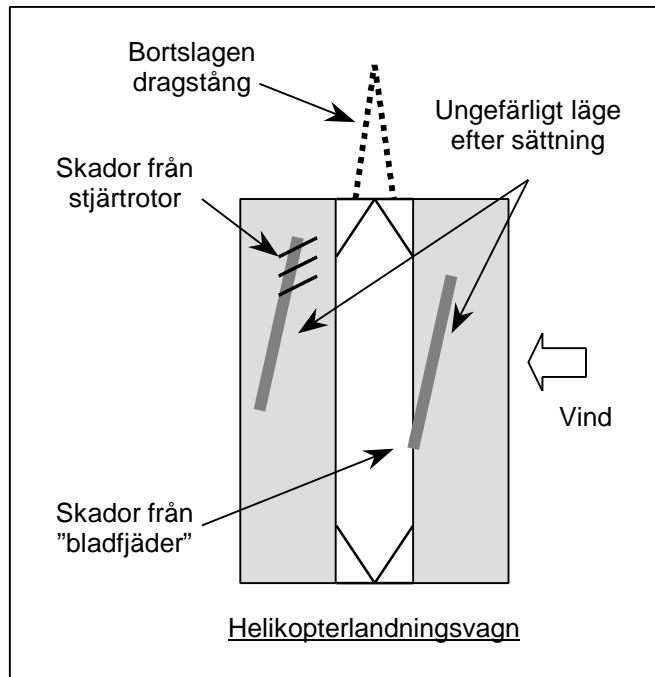
Vagnens dragstäng var bortslagen och återfanns ca 25 meter från vagnen. Skador på vagnens landningsdäck visade islagmärken från stjärtrotorn och nötskador från helikopterns bladfjäder enligt nedanstående skiss.

I skissen har även ritats in helikopterns ungefärliga läge på vagnen efter sättnigen baserat på förarens uppgifter och konstaterade skador på vagnen. Vinden varierade i riktning men anbläste vagnen i stort sett från höger sida.

Landning med en helikopter på en helikopterlandningsvagn är en krävande precisionsmanöver, i synnerhet om landningsdäcket är litet i förhållande till helikoptern. I detta fall var visserligen däckets totala yta stor men uppdelat i två mindre däck med en mellanliggande öppning på ca 0,9 meter, någonting som måste anses vara olämpligt ur flygsäkerhetssynpunkt. I detta fall medförde öppningen att den nedstickande bladfjädern kunde haka fast i en kant. Generellt bör en helikopterlandningsvagn, förutom att vara tillräckligt stor och stabil för aktuell typ av helikopter, ha ett landningsdäck som är helt täckt och utformat så att minimal risk för fasthakning föreligger.

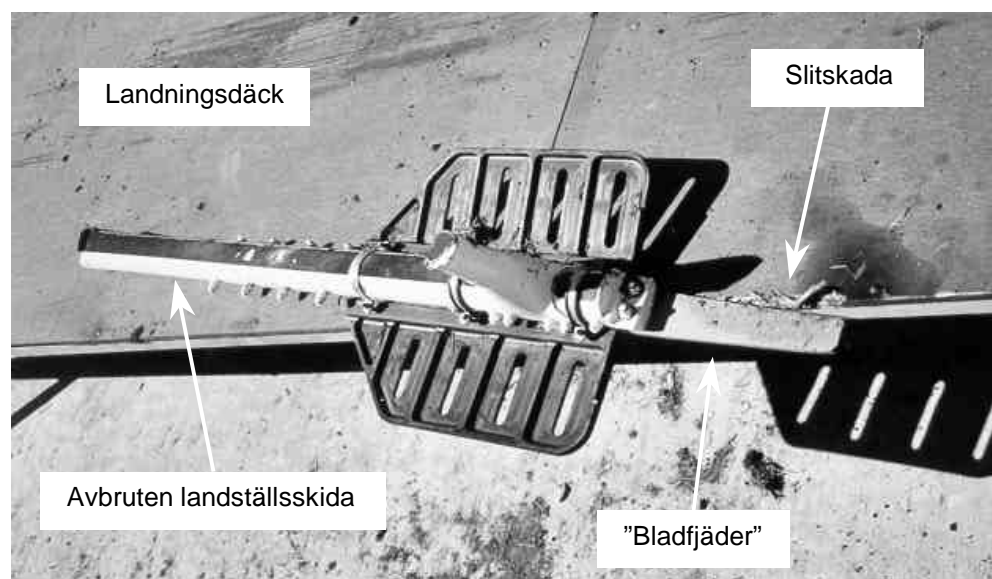
Helikopterns landningsställ var utrustat med en s.k. Flexible Steel Strips. Dessa består av ca 30 cm långa "bladfjädrar" som är monterade på landställsskidornas bakkänner. När landstället är obelastat sticker bladfjädrarna ner något i förhållande till skidorna och fjädrarnas uppgift är att minska risken för självsvängning i samband med landning på stumt underlag. Skador på helikopterlandningsvagnens däck visar att det högra ställets bladfjädrar hade hakat fast i däck vilket framgår av nedanstående bild.

Förarens avsikt var att rätta till helikopterns parkering på vagnen genom att hovra upp, gira något åt vänster, och sedan sätta ner helikoptern på vagnen igen. Vid upphovringen hakade det högra ställets nedstickande bladfjäder fast i kanten på landningsdäcket. Fjädern hade vid landningen råkat hamna utanför landningsdäcket. Att den hakade fast berodde sannolikt på att föraren redan under upphovringen ansatte vänster sidoroder för att korrigera parkeringen. Det kan inte uteslutas att han dessutom reflexmässigt ansatte ytterligare sidoroder åt vänster för att kompensera för rotormomentet under upphovringen, vilket är det normala förfarandet för helikoptrar med motursroterande huvudrotor, d.v.s. av den helikoptertyp han var mest van att flyga. Under upphovringen påverkades därigenom bladfjädern, dels av en sidokraft som motverkade vänstergiren, dels av en friktionskraft som höll ner landstället.

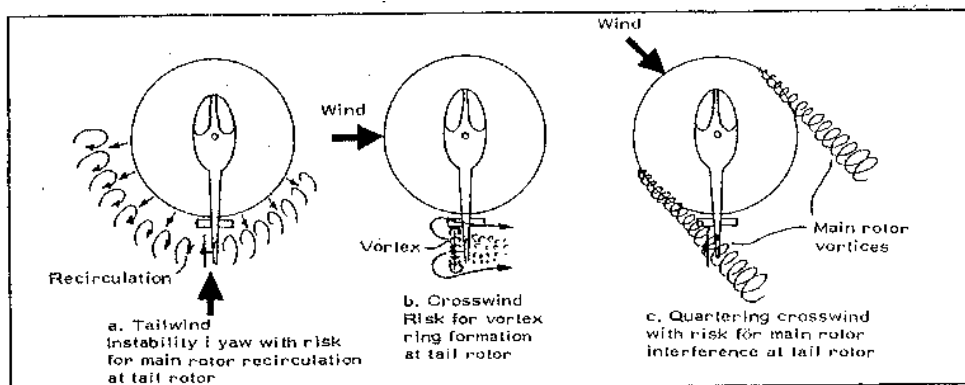
I skrivelsen behandlas bl.a. följande tre vindfall som kan leda till förlorad girkontroll:

Sidvind från vänster medför på helikoptrar vars huvudrotor roterar moturs att luftflödet igenom stjärtrotorn pressas tillbaka och förorsakar återcirkulation av luften genom rotorn, vilket minskar stjärtrotorns effektivitet. På helikoptrar vars huvudrotor roterar medurs gäller motsvarande förhållande vid sidvind från höger.

Vid vind snett framifrån kan spetsvirvlar från huvudrotorbladen driva bakåt till stjärtrotorn och förorsaka s.k. virvelinterferens, någonting som minskar stjärtrotorns effektivitet. På helikoptrar vars huvudrotor roterar moturs uppstår risken främst vid vind snett från vänster. På helikoptrar vars huvudrotor roterar medurs gäller motsvarande förhållande vid vind snett från höger.

Bidragande kan ha varit att helikoptern under manövern till en början anblästes från höger och då befann sig i ett flygläge som enligt avsnitt 1.18.1 medför risk för aerodynamisk störning av stjärtrotorfunktionen med tempo-
rärt nedsatt girkontroll som följd. Som framgår av avsnittet så kan helikop-

trar vars huvudrotor roterar medurs – som på den aktuella helikoptern – under hovring vara känsliga för anblåsning från höger. Situationen kan också ha förvärrats när helikoptern efter ett kvarts varv fick vinden bakifrån.
