## **Rapport RL 2001:14**

***Olycka med flygplanet SE-YSH  
på Ludvika flygplats, W län  
den 22 september 2000***

**Dnr L-103/00**

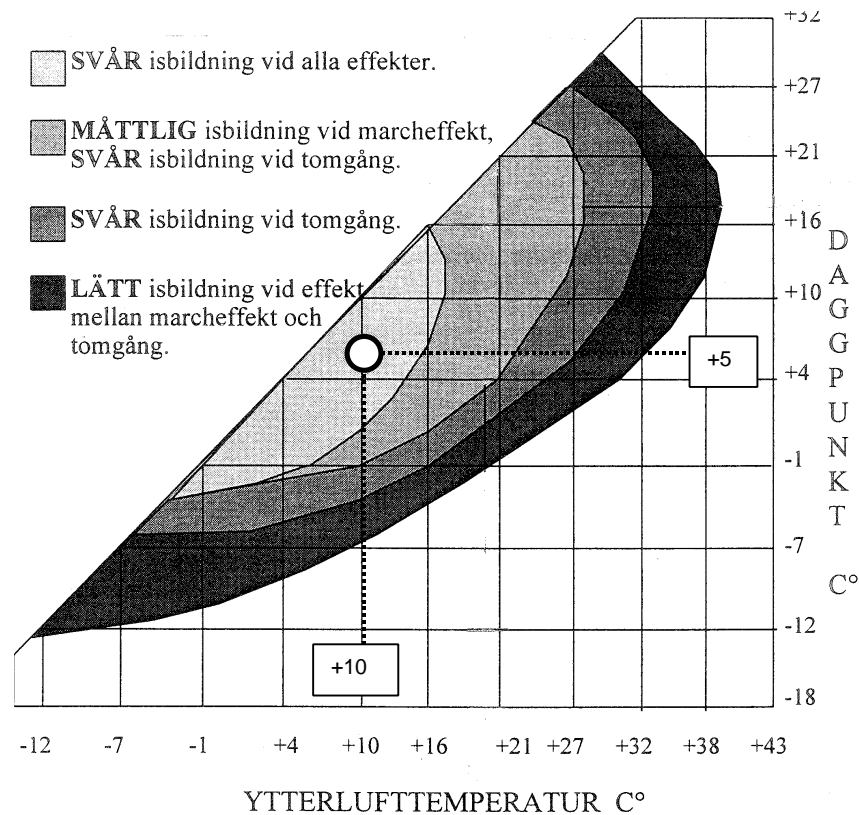
### 1.18.2 Förgasarisbildning

Nedanstående diagram visar risken för förgasarisbildning. I diagrammet har aktuell lufttemperatur och daggpunkt lagts in.

Enligt diagrammet i avsnitt 1.18.2 förelåg risk för förgasarisbildning vid olyckstillfället. Föraren använde inte förgasarfövärmningen under motorproven som gjordes på banan före starten och det kan därför inte uteslutas att förgasaris då bildades i motorns insugningsrör. Om så var fallet borde emellertid föraren ha märkt detta i form av dålig effekt eller motorstörningar under proven eller under det inledande startförloppet. Enligt föraren fungerade motorn då helt normalt, vilket talar för att

förgasaris inte hade bildats eller om så hade börjat ske endast hade marginell betydelse för motorfunktionen.
