Rapport RL 2001:13

***Olycka med helikoptern SE-HVS
i Torsång, W län, den 27 augusti 2000***

Dnr L-088/00

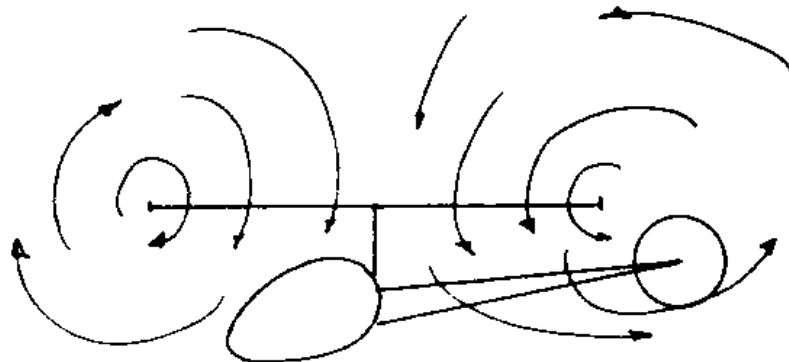
Något tekniskt fel på helikoptern eller motorn har inte hittats. Även om ett tillfälligt tekniskt fel inte helt kan uteslutas talar händelseförloppet i stället för att helikoptern hamnade i en s.k. genomsjunkning med motor.

När en helikopter hovrar utan markeffekt pressas "ny" luft genom rotorn och nedåt. Vid låga farter kan det emellertid inträffa, att luften som pressats ned igenom rotorn går upp igen utanför rotordisken och därefter sugs ner på nytt igenom rotorn. Rotordisken omges då av en virvelring, i vilken en viss luftmängd återcirkulerar. När detta inträffar minskar rotorns lyftkraft och helikopterns styrförmåga.
