Rapport RL 2001:18

***Olycka med flygplanet SE-LIR
på Gällivare flygplats, BD län,
den 10 november 2000***

Dnr L-113/00

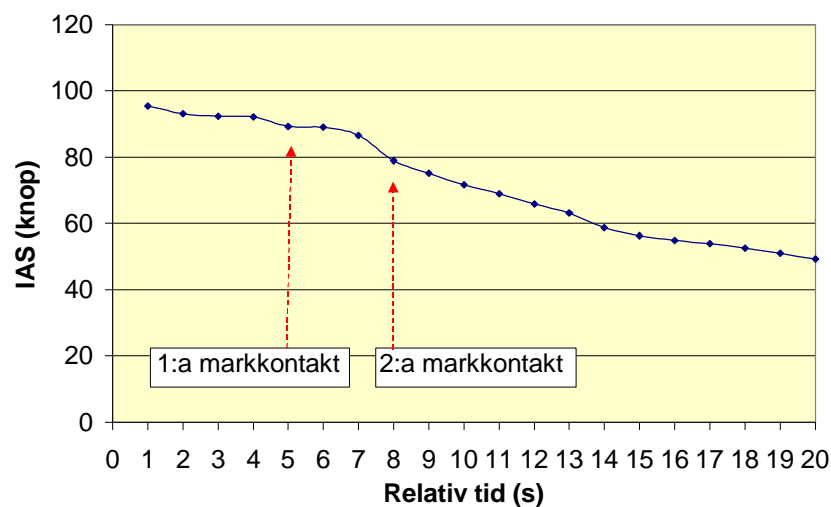
Flygplanet var utrustat med en färdregistrator (FDR) av typ Honeywell 980-4100DXUS och data från sättningsfasen har avspelats. Av okänd anledning har det endast varit möjligt att avläsa FDR -data fr.o.m. fyra sekunder före den första markkontakten.

I nedanstående diagram har den indikerade farten (IAS) under sättningsförloppet ritats in som funktion av den relativa tiden räknad från den första registreringen.

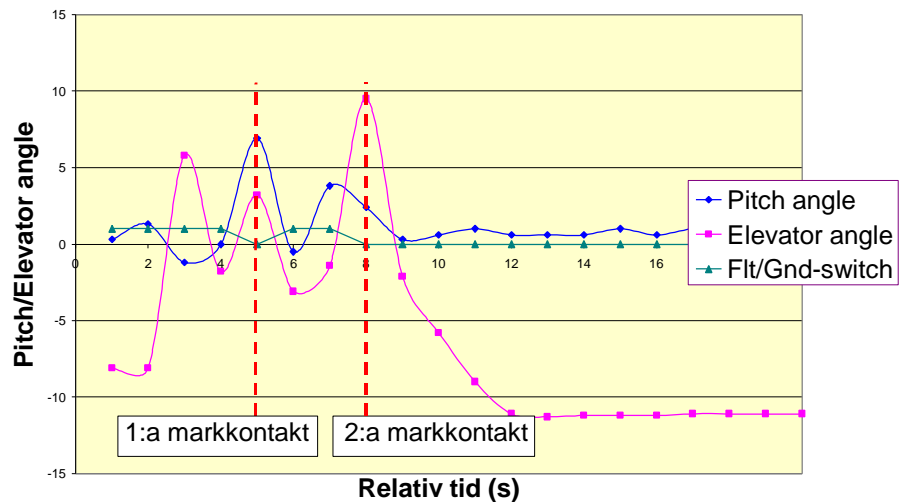
I nedanstående diagram har flygplanets anfallsvinkel (Pitch angle), höjdroderutslag (Elevator angle) och markkontaktsindikering (Flt/Gnd switch) under sättningsförloppet ritats in som funktion av den relativa tiden.

Den högsta vertikala accelerationen uppstod vid den första markkontakten och uppmättes av flygplanets accelerometrar till:
1,692/2,855/1,792/1,103/0,838/0,769/0,719 g

Som framgår av FDR-diagrammet i avsnitt. 1.11.1 blev också landningen något okontrollerad. Den första markkontakten skedde med onormalt högt nosläge. Därefter studsade flygplanet upp under ca tre sekunder innan det tog mark igen och blev kvar på banan. Allt talar för att det var vid den första markkontakten som flygplanets stjärtparti slog i marken och strukturskadan uppstod.
