Rapport RL 2001:19

***Olycka med helikoptern SE-JFY
på Stockholm/Skavsta flygplats, D län,
den 28 augusti 2000***

Dnr L-089/00

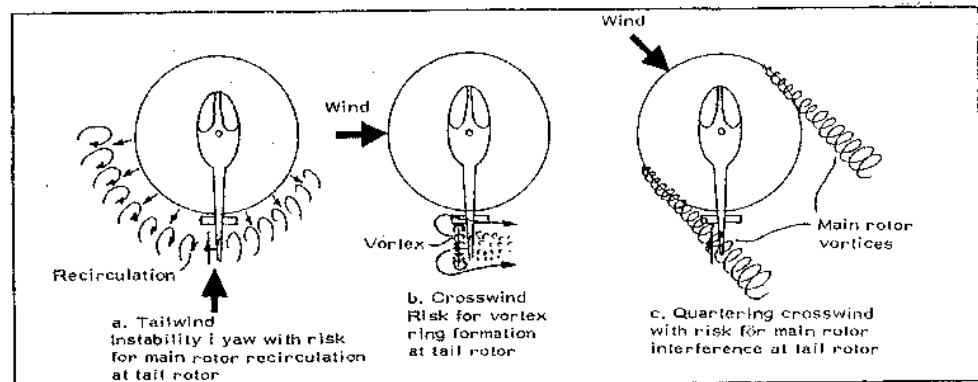
Sidvind från vänster medför på helikoptrar vars huvudrotor roterar moturs att luftflödet igenom stjärtrotorn pressas tillbaka och förorsakar återcirkulation av luften genom rotorn, vilket minskar stjärtrotorns effektivitet. På helikoptrar vars huvudrotor roterar medurs gäller motsvarande risk vid sidvind från höger.

Vid vind snett framifrån kan spetsvirvlar från huvudrotorbladen driva bakåt till stjärtrotorn och förorsaka s.k. virvelinterferens, någonting som minskar stjärtrotorns effektivitet. På helikoptrar vars huvudrotor roterar moturs uppstår risken främst vid vind snett från vänster. På helikoptrar vars huvudrotor roterar medurs gäller motsvarande risk vid vind snett från höger.
