Rapport RL 2001:35

*Olycka med flygplanet SE-LDK
i luftrummet vid Karlsborg/Flugebyn
flygplats, Ö län,
den 15 april 2001*

Dnr L-017/01

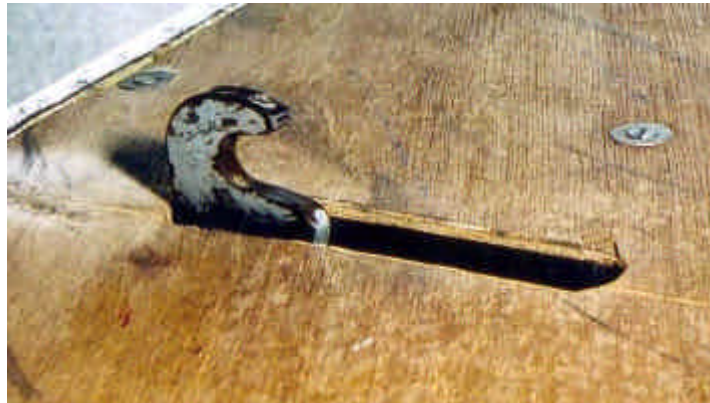
De hade svårigheter att läsa rampen och tryckte samtidigt på rampens nederkant. Plötsligt knäcktes rampen ungefär på mitten och dess nedre halva veks ut bakåt i luftströmmen. De två hopparna föll då handlost ur flygplanet men kunde sedan utlösa sina ordinarie skärmar och landa utan problem.

Rampen utgörs i princip av en stor rektangulär dörr längst bak i kabinen. Den är upphängd i överkanten och öppnas framåt/inåt. När rampen är stängd vilar två beslag på rampens sidor och två beslag på rampens nederkant mot fyra låskrokar i flygplansstrukturen. Låsningen sker med en mekanism i rampens nederkant. För att hoppare vid uthopp inte skall fastna i låskrokarna finns möjlighet att fälla in de två nedre krokarna i durken. Vid olyckstillfället var dessa krokarna infällda.

Det råder knappast någon tvekan om att rampen knäcktes till följd av överbelastning. Genom att de två nedre fästkrokarna var infällda när de två hopparna, troligen med kraft, tryckte på rampens nederkant uppstod ett så stort moment vid de två sidobeslagen som rampen inte var dimensionerad för. Eftersom fallskärmsklubben efter händelsen har kompletterat sina rutiner och risken för ett uppreparande därmed har minimerats ser SHK ingen anledning till att lämna någon rekommendation.

I gällande supplement till tillverkarens flyghandbok avseende flygning med öppen ramp föreskrivs att stängning av rampen under flygning inte får ske om de nedre krokarna är infällda. Efter denna händelse har fallskärmsklubben kompletterat sina operativa rutiner i enlighet härmed.
