Rapport RL 2003:12

Olycka med segelflygplanet SE-UMS på Falköping/Älleberg flygplats, Ö län den 18 maj 2002

Dnr L-027/02

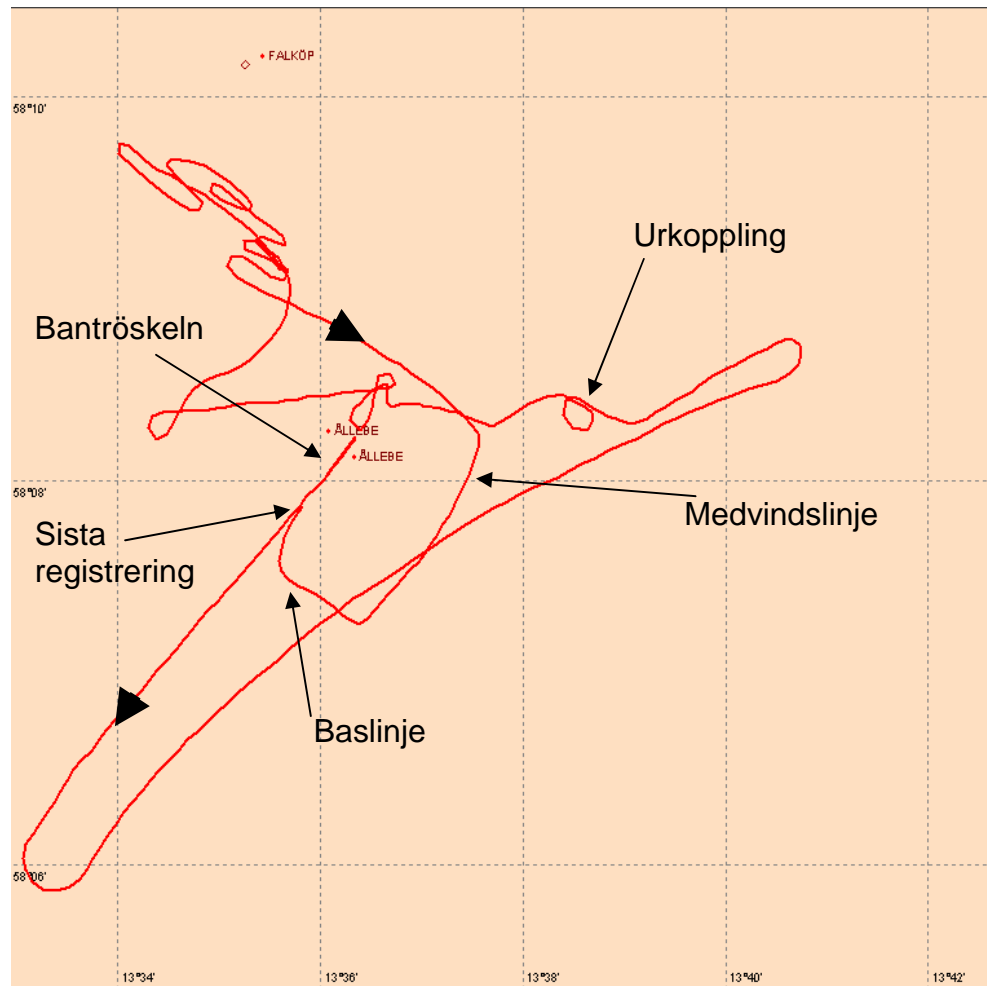
Registrerade data visar att flygplanet gjorde ett högervarv, $2 \times 90^\circ$, med baslinjen ca 700 m från bantröskeln. Höjden (alla höjder QFE¹⁰) före finalsväng var ca 180 m, farten 90 – 100 km/h (GS¹¹). Efter finalsvängen uppgick farten till ca 100 km/h och den verkliga sjunkhastigheten fram till första markkontakt motsvarade ett glidtal¹² på 3:1 – 4:1, vilket är rimligt med full luftbroms samt vingglidning.

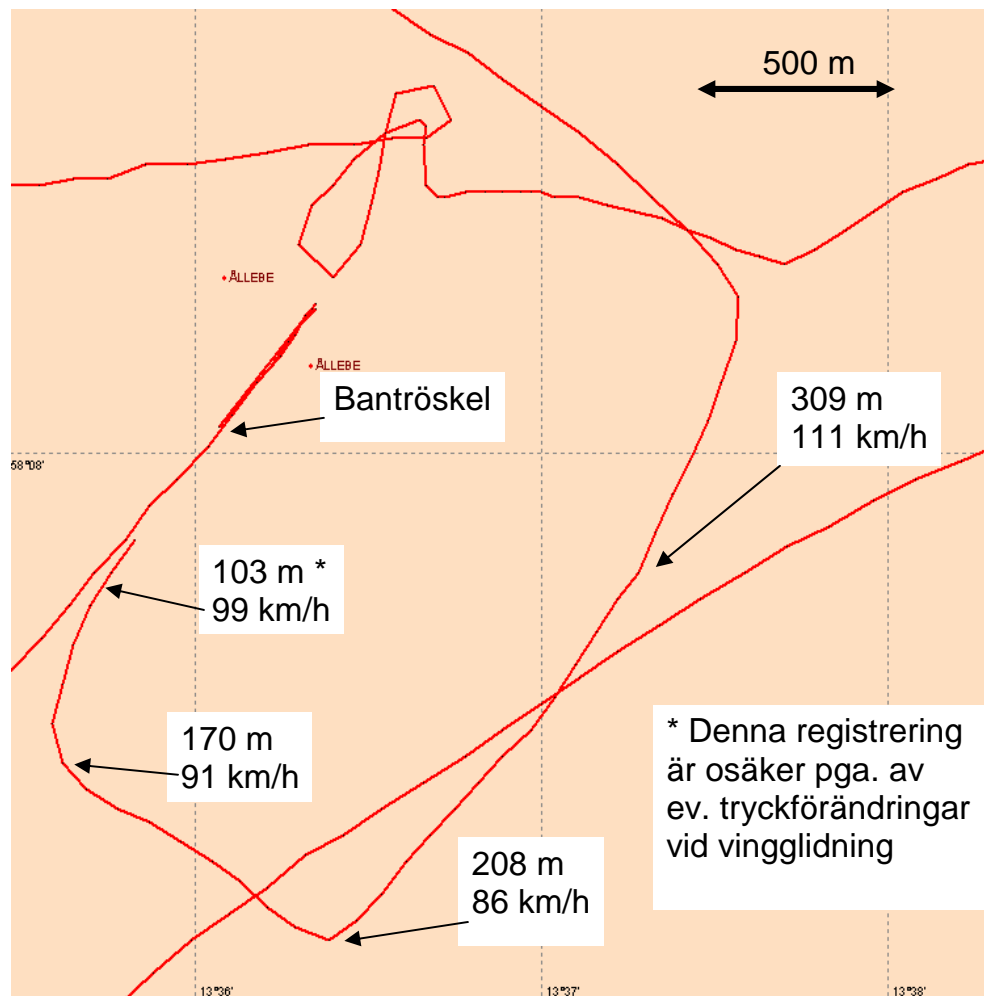
Anm. De angivna höjderna avser höjd över flygplatsen. Farterna avser fart i förhållande till marken.
