Rapport RL 2003:03

Olycka med flygplanet SE-EEU i luftrummet ca 20 km söder om Linköping, E län, den 23 juli 2001

Dnr L-046/01

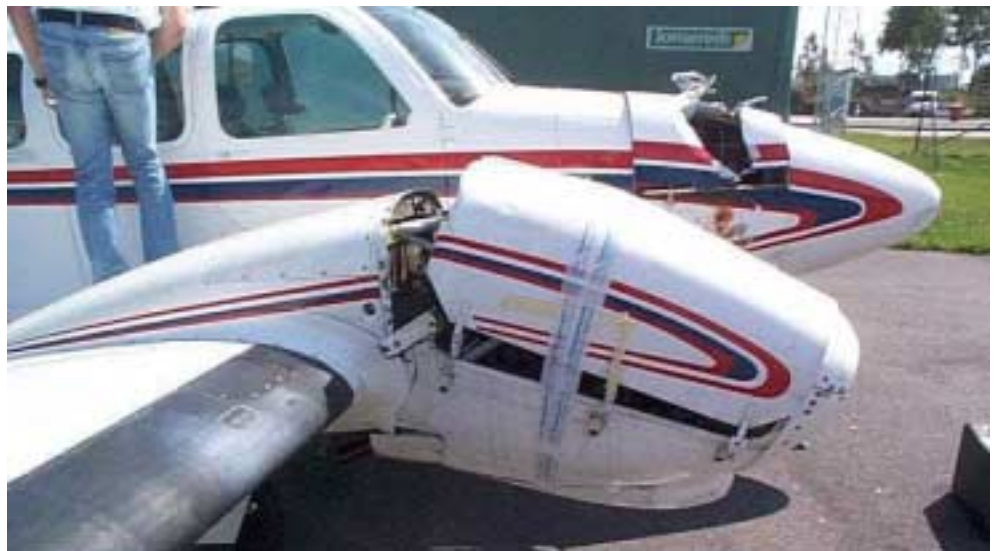
Direkt efter landningen kunde konstateras att ett av de två propellerbladen på höger motor hade brustit nära navet och separerat från propellern. Samtliga motorfästen till höger motor hade brustit och motorn hängde nedåt i sina motorkåpor med 20–25 graders vinkel. Flera delar i motorinstallationen hade brustit. Det separerade bladet hade bl. a. förorsakat skador i flygplanets nosparti och höger skevroder.

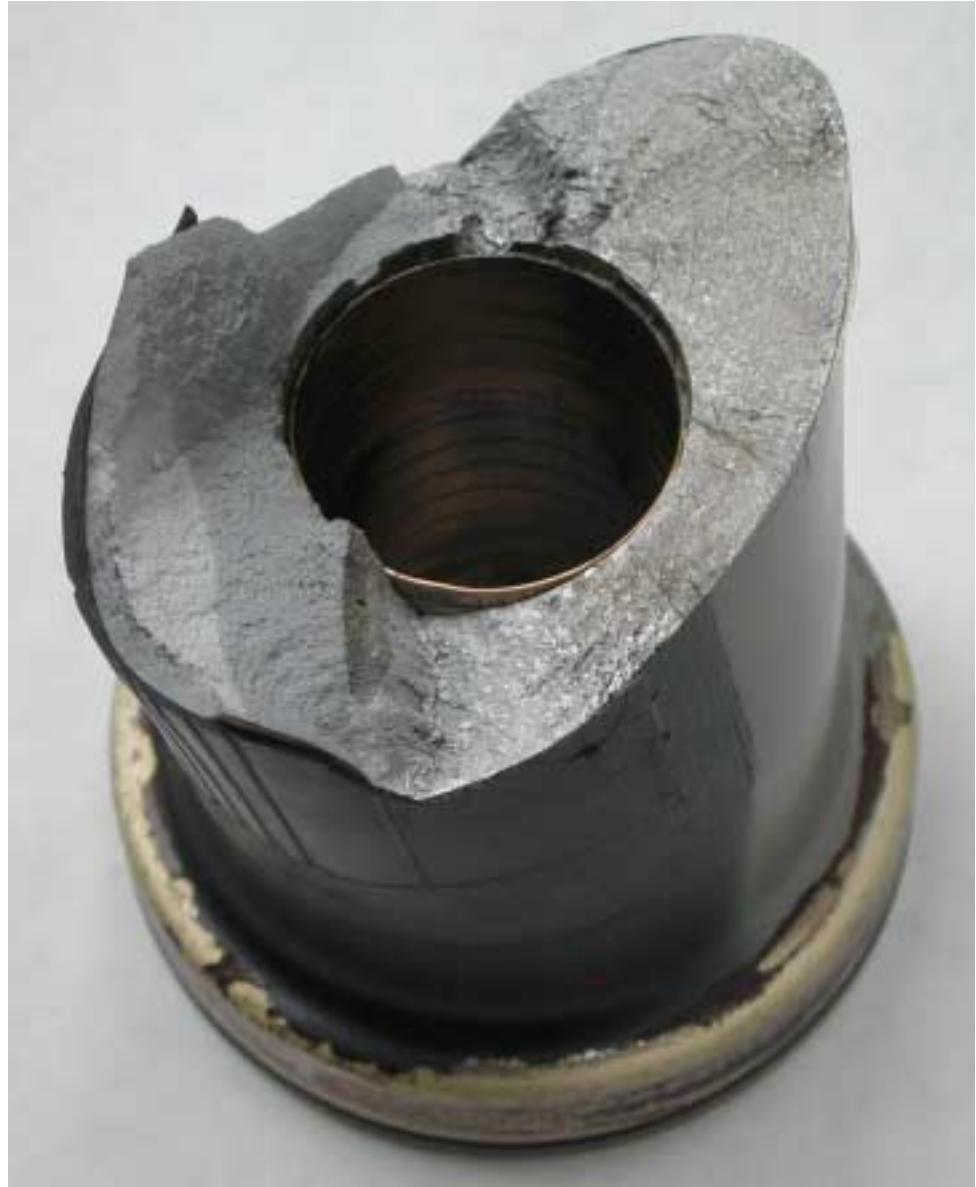
Ett propellerblad på höger propeller hade brustit ungefär tio cm från bladrotsflänsen och separerat från propellernavet. Den separerade bladdelen har inte återfunnits. Det motstående propellerbladet var intakt. Vid demontering av propellernavet har inget fel eller onormalt konstaterats.

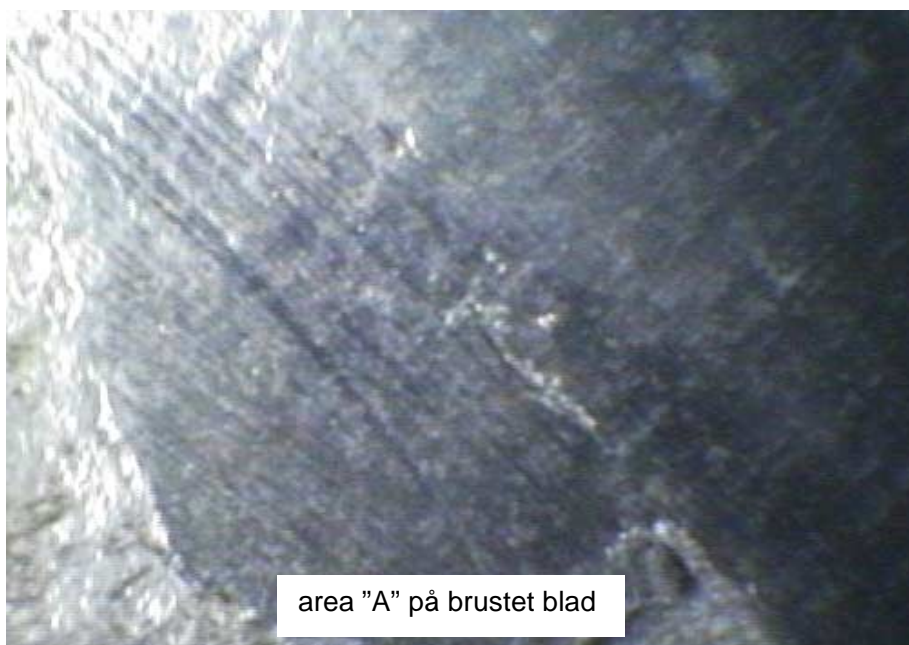
- Brottet skett till följd av en utmattningsspricka i område area "A". (Se 1.16.4)
- Utmattningssprickan har initierats utefter ett ca 0,2 mm djupt "svarvspår".
- "Svarvspåret" kan ha uppstått vid tillverkningen till följd av ett skadat svarvstål.

Rapporten visar sammanfattningsvis att brottet skett till följd av en utmattningsspricka. Sprickan har initierats i ett "svarvspår" i en hålkål i bladrotens styrhål (area "A"). Bidragande har varit att underskärningen i hålkålen var för djup.

area "A" på brustet blad

Luftfartsverket rekommenderas att verka för att lämplig gångtidsrestriktion införs på propellertypen alternativt att en mer tillförlitlig metod tas fram för inspektion av bladens kritiska område. *(RL 2003:03 R1)*

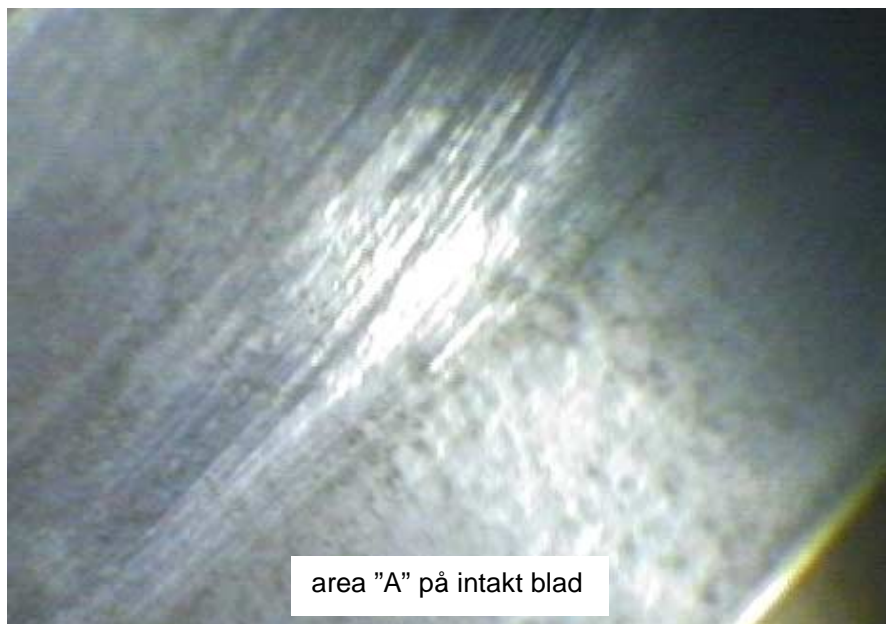
- Inspektion av area "A" enligt gällande instruktion i SB 136H (se 1.16.4) är i praktiken svår att utföra.
- I area "A" hittades samma typ av "svarvspår" som konstaterades i det brustna bladet. (Se foto nedan)
- Den s.k. underskärningen (undercut) inom area "A" uppmättes till 0,32–0,37 mm. Enligt ritningen i SB 136H får underskärningen maximalt vara 0,25 mm (0.010 in).
- Vid kontrollmätning av underskärningen på det brustna bladet uppmättes ungefär samma värden.

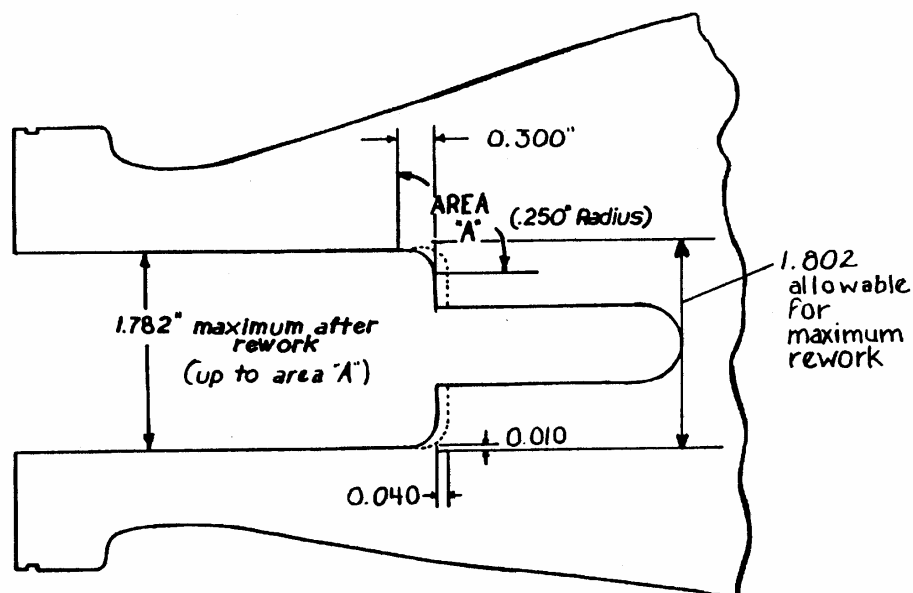
Propellertillverkaren Hartzell gav den 14 oktober 1988 ut Service Bulletin, (SB) 136E, vilken berör bl.a. den aktuella propellertypen. Bulletinen föreskrev att en särskild inspektion och vid behov putsning av ett angivet område (area "A") i propellerbladrotens styrhål skulle utföras senast vid nästföljande översyn av bladet. Inspektionen kunde utföras utan demontering av den lagerbussning som finns i hålet. Bakgrunden till inspektionen uppgavs vara att man ville undvika att repor och verktygsspår i detta område skulle kunna föranleda uppkomst av korrosion.
