Rapport RL 2003:08

***Tillbud med flygplanet G-FLTA
på Arvidsjaur flygplats, BD län
den 22 februari 2002***

Dnr L-006/02

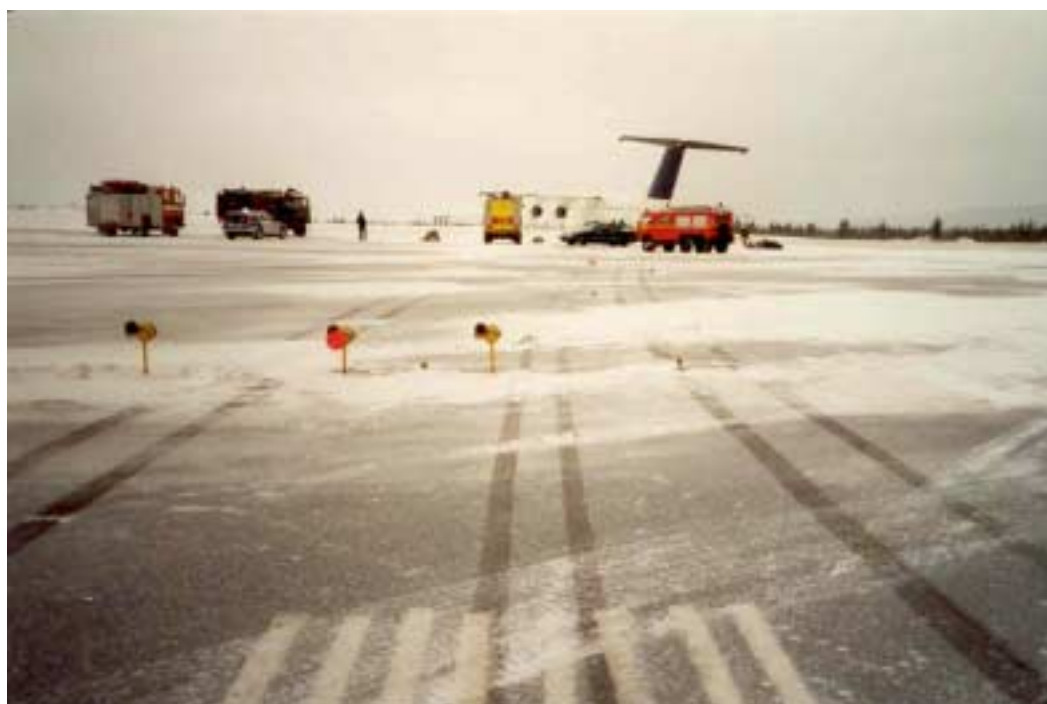
Vid mätningarna noterades att det förekom isfläckar på banan. Merparten av dessa angavs vara lokaliserade nära mittlinjen i sektion A. Nedanstående foto togs vid banändan kort tid efter tillbudet.

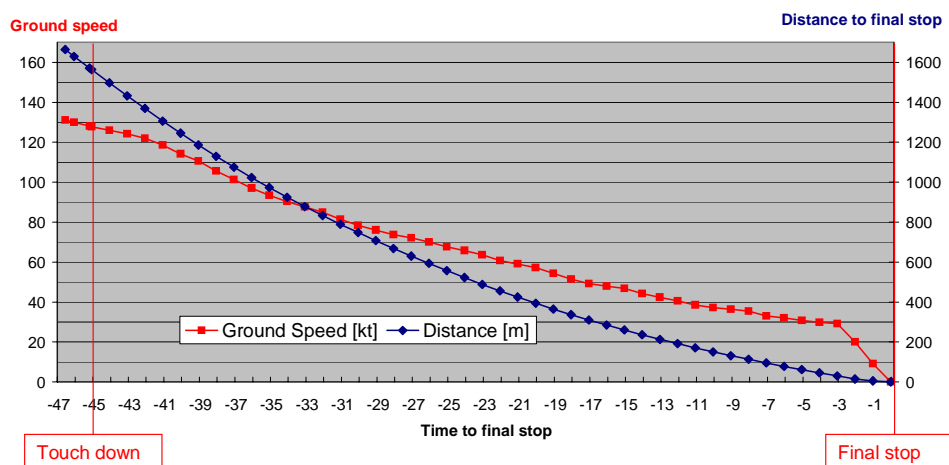
Ur registreringen kan utläsas att landningen gjordes mjukt och att den slutliga sättningen på banan skedde ca 45 sekunder före det slutliga stoppet. Knappt tre sekunder efter sättningen var Lift Spoilers² helt utfällda och efter ytterligare 9 sekunder reducerades motoreffekten från Flight Idle³ till Ground Idle⁴.

Baserat på registrerade accelerometerdata (NORM G och LONG G) har flygplanets GS vid sättningen beräknats till 125 - 130 knop (232 - 241 km/h). Med samma grunddata kan en sättningspunkt på banan beräknas som överensstämmer väl med den av markpersonalen uppmätta. Nedanstående diagram visar GS och avstånd till flygplanets slutliga stopp som funktion av tiden.

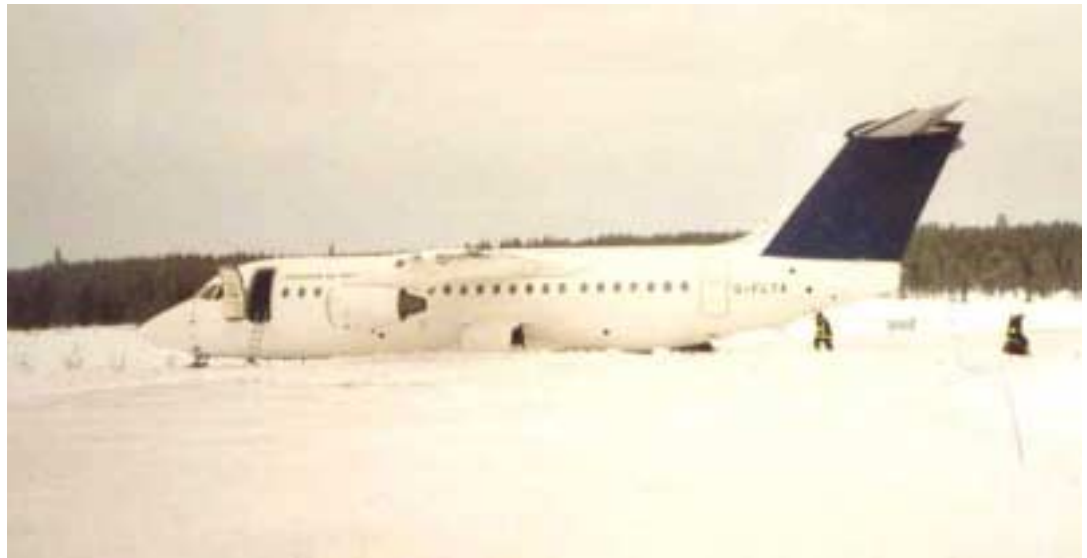
Flygplanets sättningspunkt uppmättes av markpersonalen till 475 meter in på bana 30. Flygplanet kolliderade med ett bantröskelljus och åkte därefter ut på plangjord och snöbelagd yta i banans förlängning där det stannade i en ca 50 cm djup snövall 83 meter från bantröskeln, mätt från huvudstället.

Begränsade skador uppstod på bl.a. nosställsluckorna och två antenner.

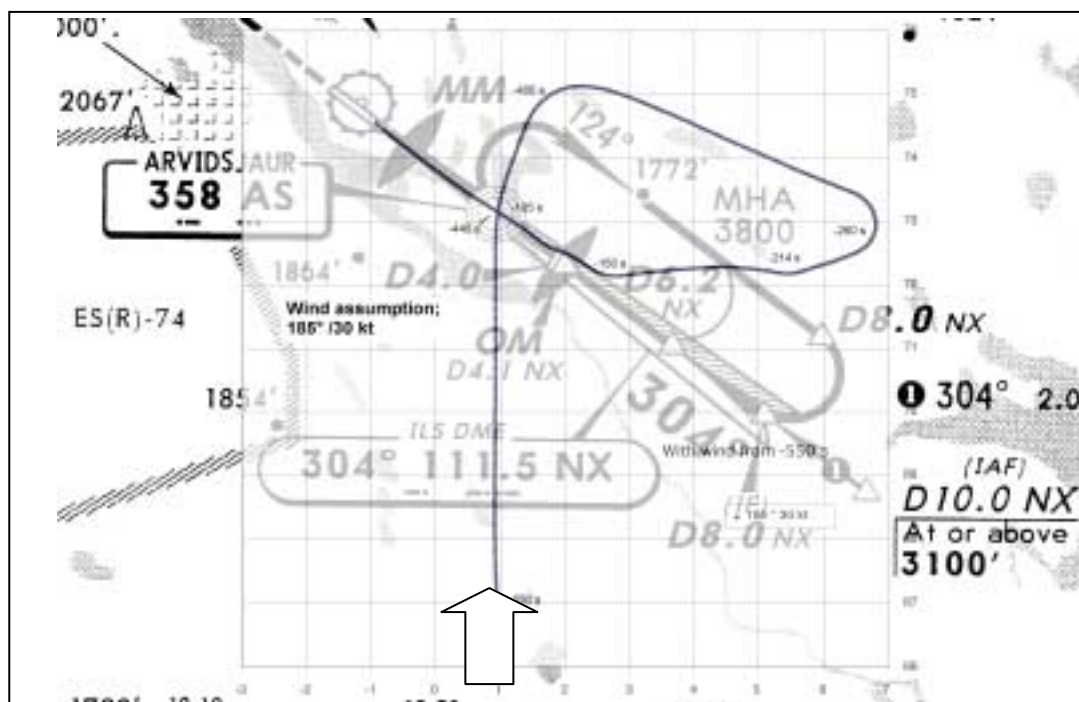
Baserat på FDR data och uppskattade vindar i området har en ungefärlig inflygningsbana beräknats och lagts in i aktuellt landningskort enligt nedan.

I stället för att som han hade planerat, svänga österut och sedan angöra direkt på ILS till bana 30 efter en vänstersväng, blev han hastigt tvungen att tänka om och i stället göra en full procedurinflygning via angöringsfyren "AS". Detta gjorde att den senare delen av inflygningen blev forcerad, vilket sannolikt bidrog till att

föraren inte korrigerade tillräckligt för den kraftiga sidvinden med resultatet att inflygningsbanan kom att avvika väsentligt från den föreskrivna proceduren.

Av FDR-data framgår att LOC till bana 30 angjordes först i ett sent skede och endast några sekunder innan flygplanet passerade OM, drygt tre nautiska mil från banan. (Se även diagram i 1.16.3.) Flygplanet låg då över glidbanan och förarna övervägde att avbryta landningen och göra en ny inflygning. Allt tyder dock på att man lyckades etablera flygplanet, både i höjd- och sidled, innan det passerade 500 fot vilket enligt företagets interna bestämmelser är ett krav för att få fullfölja en landning.

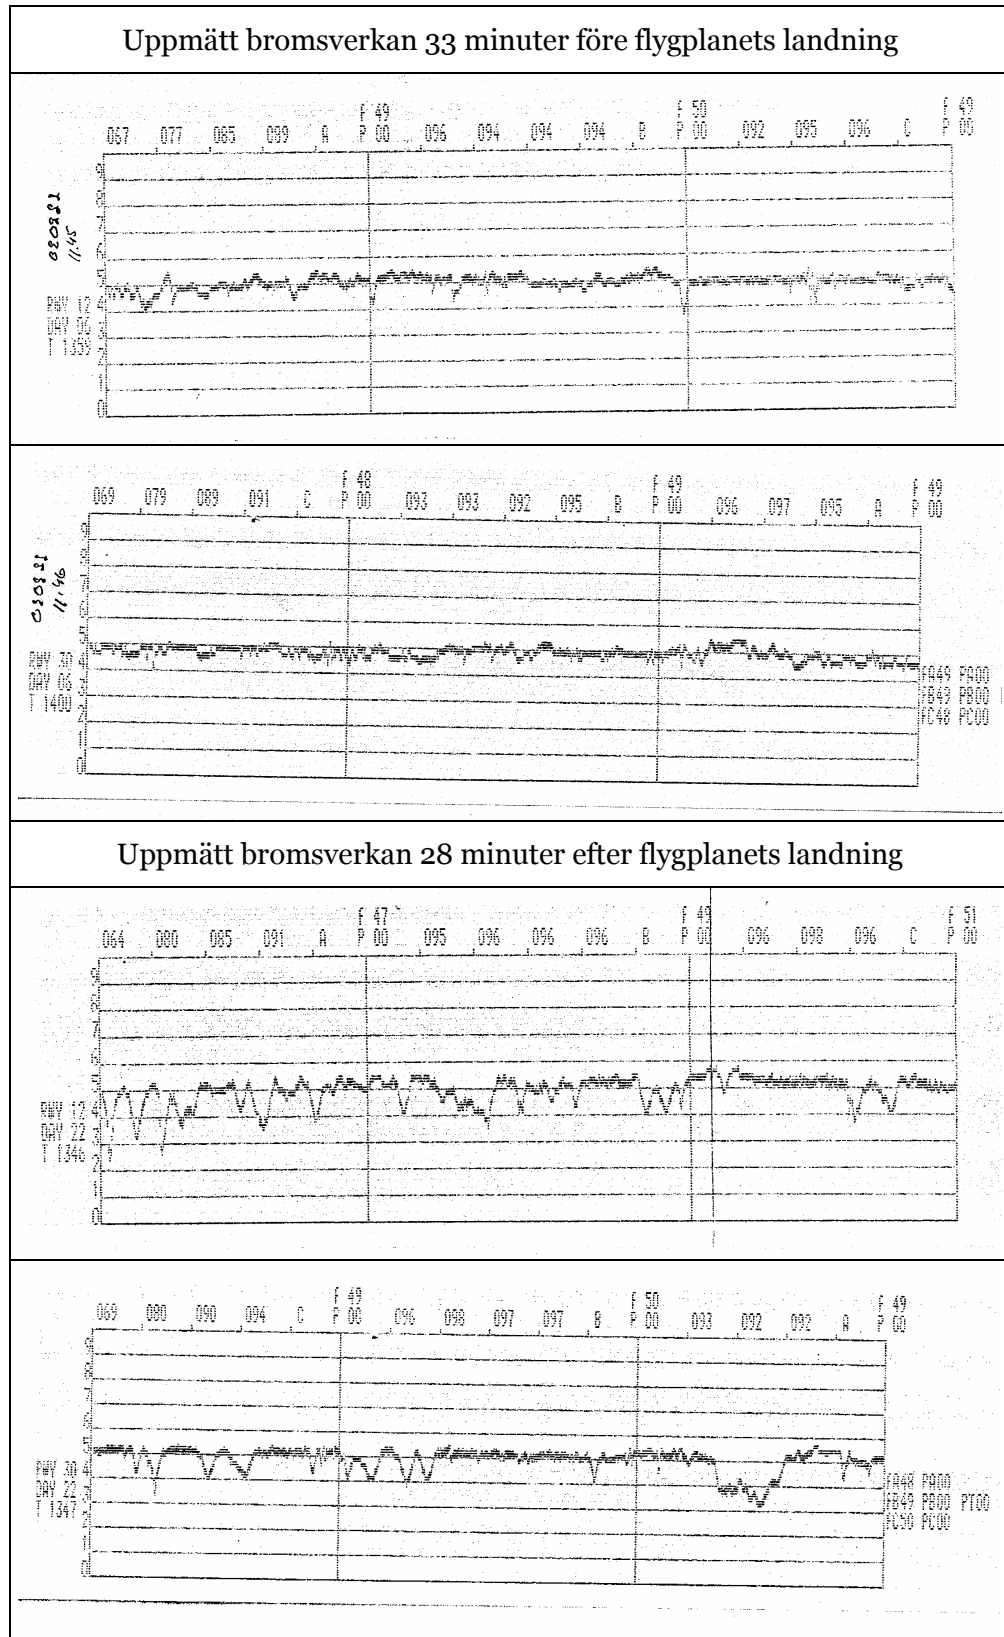
Bilaga 2

Sammanställning av mätprotokoll från utförde mätningar av bromsverkan.

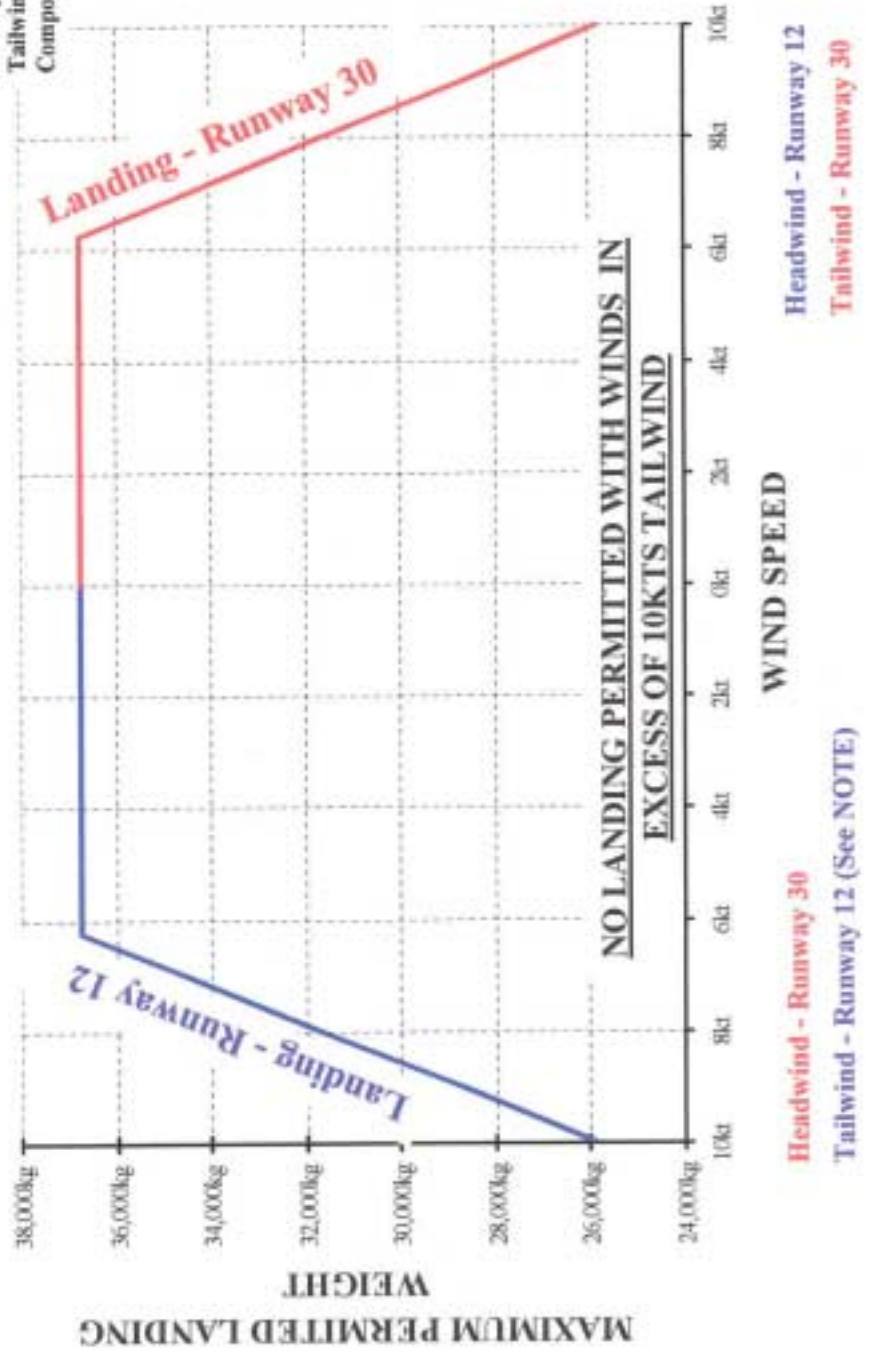
CONTAMINATED - COMPACTED SNOW

- Ur diagrammet för "CONTAMINATED – COMPACTED SNOW" (Bilaga 4A) framgår att landning med en medvindskomponent över ca 7,5 knop inte är tillåten på en bana med kompakt snö om landningsvikten är 33 418 kg (aktuell) eller högre.
- Ur diagrammet för "CONTAMINATED – DRY OR WET SNOW" (Bilaga 4B) framgår att landning med en medvindskomponent över 5 knop inte är tillåten på en bana med torr eller blöt snö om landningsvikten är över 28 000 kg.

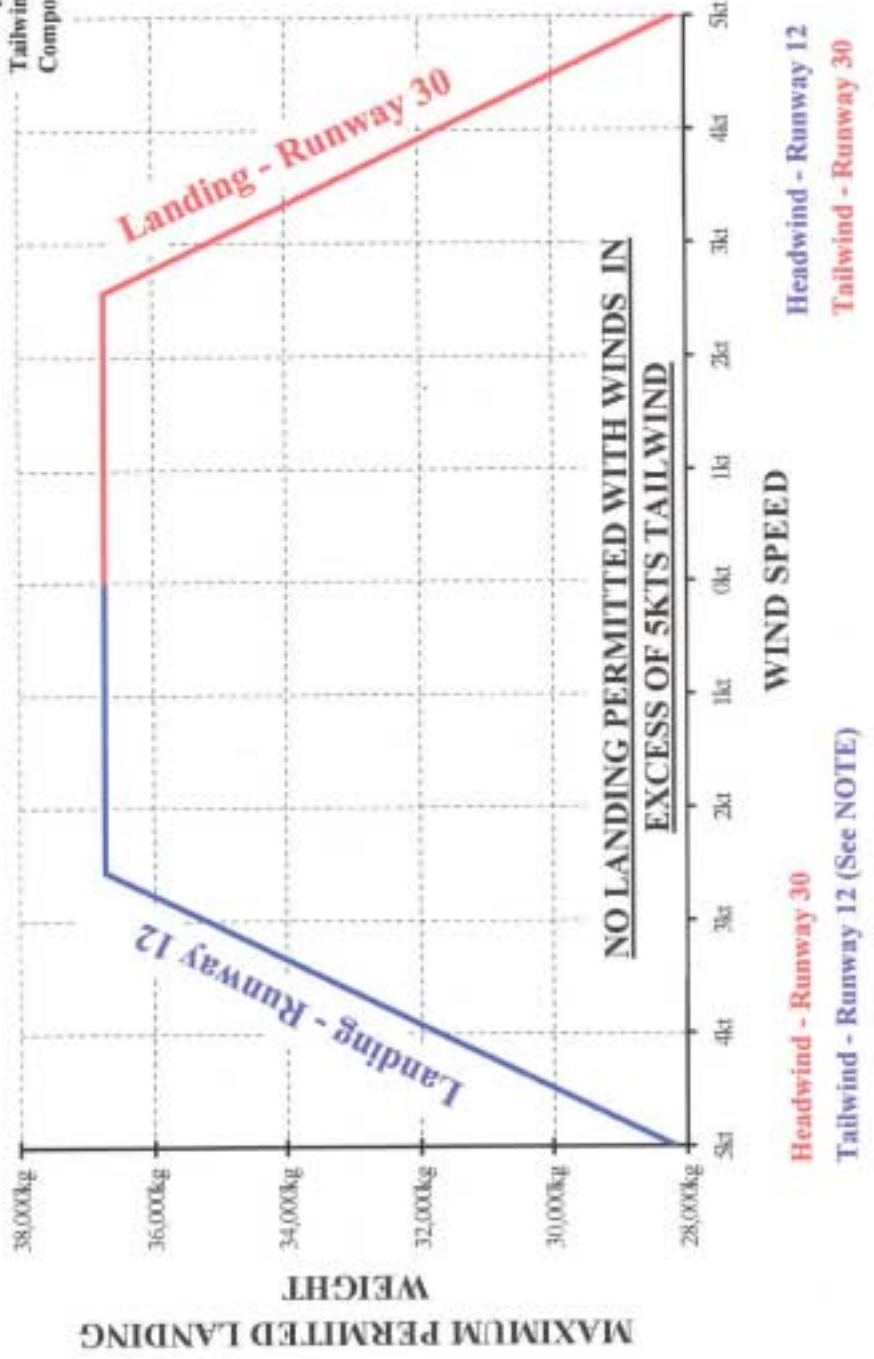
CONTAMINATED - DRY or WET SNOW

Som framgår av 1.18.2 finns för flygplanstypen restriktioner vad gäller landning på kontaminerade banor med avseende på landningsvikt och medvindskomposant, oberoende av vilken banfriktion som uppmäts. Med ovanstående vinduppgift skulle medvindskomposanten på bana 30 bli 4,5 – 7,5 knop vilket innebär att landning i den banriktningen knappast var tillåten, vare sig bankonditionen i "Regulated Landing Weight on Contaminated Runways to JAR-OPS Requirements" skulle definieras som "CONTAMINATED – DRY or WET SNOW" eller som "CONTAMINATED – COMPACTED SNOW".
