Rapport RL 2003:09

Tillbud med flygplanet SE-GVA i luftrummet väster om Eskilstuna, D län den 29 juli 2001

Dnr L-052/01

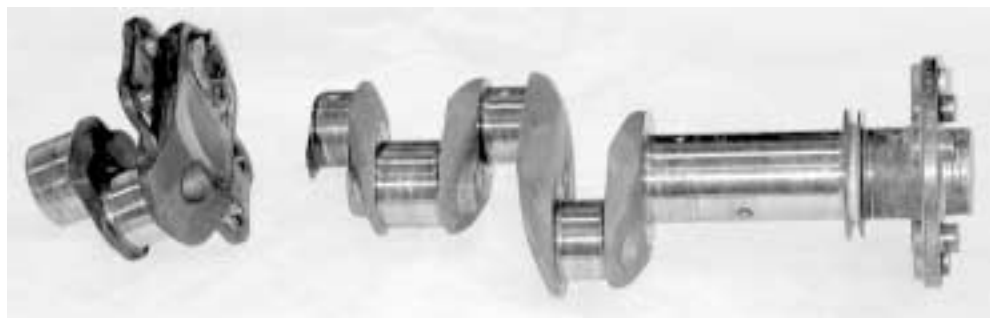
Vevaxel

Vid demontering av motorn på flygmotorverkstaden kunde konstateras att vevaxeln hade brustit vid den bakre hålkälen på vevlagertapp nr 3.

- flera slagmärken förekom i vevhuset,
- bakre vevaxellagret hade tryckts bakåt och skadat oljepump och kuggtransmissionen i apparathuset och i vevhuset,
- smärre repor förekom i mittre och främre vevaxellager samt att
- cylindrar och hjälpapparater i stort sett var oskadade.

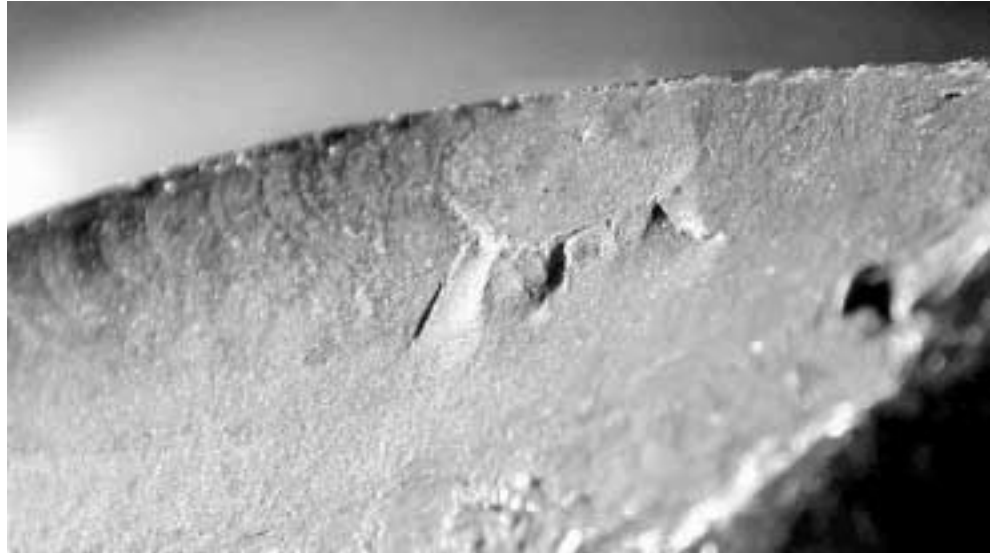
Brottyta

Vevaxeln med tillhörande vevstakar sändes till CSM Materialteknik i Linköping för brottanalys. Analysen visar att vevaxeln brustit p.g.a. utmattning, möjligen initierad av en slaggpartikel. Hårdhet och nitreringsdjup liksom vevtapparnas hålkälsradier var enligt specifikation. Sprickan i vevaxeln bedöms ha startat i den del av vevtappen som är riktad mot rotationscentrum.

Sammanfattningsvis anser Textron Lycoming att skadorna tyder på att motorn har varit utsatt för Pre-ignition eller Detonation vilka båda ger onormalt höga tryck och temperaturer i förbränningsrummet och utsätter bl.a. motorns vevaxel för onormala laster.

Som framgår av 1.16 orsakades motorstörningen av en utmattningsspricka i vevaxeln som successivt växte till dess axeln brast. Liksom vid de tidigare konstaterade vevaxelbrotten i militära motorer synes utmattningssprickan ha startat vid en slagginneslutning i vevaxeln. Lokaliseringen och utbredningen av sprickan är emellertid annorlunda vilket talar för att det i detta fall inte varit belastningar till följd av övervarvning som initierat sprickan.

Överhettningsskadorna i cylinder #3 och #4 tyder i stället på att sprickan initierats till följd av onormala belastningar i samband med "Pre-ignition" och/eller "Detonation". Som nämnts tidigare kan "Pre-ignition" inträffa till följd av avlagringar i förbränningsrummet och "Detonation" inträffa till följd av för högt ingastryck och/eller för mager bränsle/luftblandning, eller av bränsle med för lågt oktänvärde. Brottstället var alltför deformerat efter händelsen för att möjliggöra en bedömning av antalet flygningar efter sprickinitieringen.
