Statens haverikommission
Swedish Accident Investigation Board

Rapport RL 2003:29

***Olycka med flygplanet SE-GSS
vid Örebro flygplats, T län
den 5 juni 2002***

Dnr L-037/02

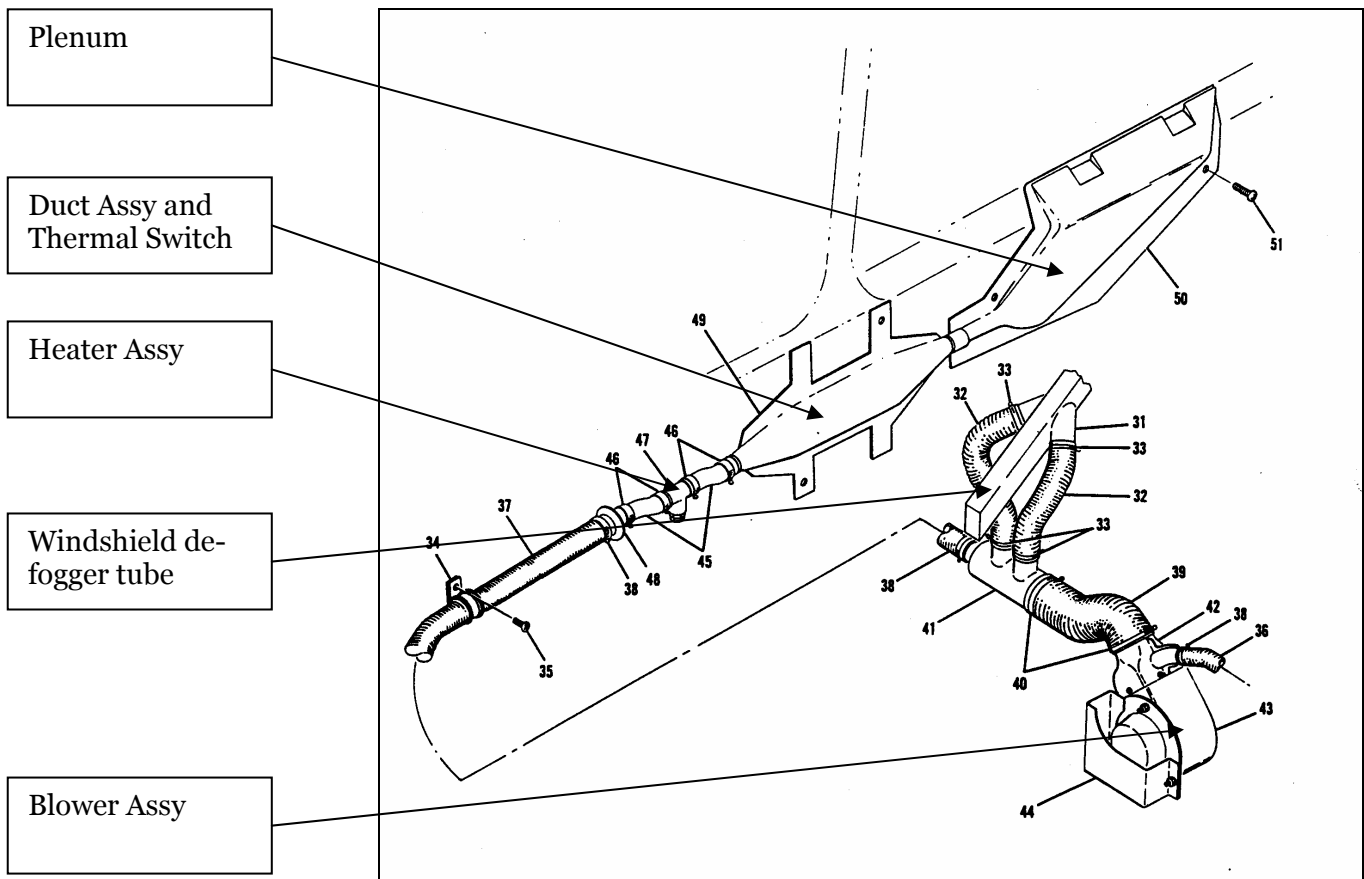
Defrostersystemet består av en elmotordriven fläkt (Blower Assy⁵) som tar kabinluft under instrumentbrädan och via vänster och höger värmare förser munstycken vid sidofönstren med luft. För att förstärka effekten av systemet har sidofönstren försetts med "innerfönster" av transparent plast. Båda värmarna är elektriskt parallellkopplade med fläktmotorn och blir således strömsatta när fläktens strömbrytare slås till.

Det finns inget system för att varna föraren eller automatiskt koppla bort värmarna om fläkten ej startar eller stannar under drift.

För att hålla defrosterluften vid en lämplig temperatur finns i vardera luftkanalen en termostat (Thermal Switch) som vid behov bryter jordledningen till värmaren så att en lufttemperatur på ca 50° C (125° F) ej överskrids.

Sidofönsterdefrostersystem höger sida.

Allt talar för att värmarna blev överhettade när luftflödet upphörde eller uteblev pga. att fläkten slutat fungera. Termostaterna som är placerade i en luftkanal (Duct Assy) mellan värmaren och utloppsmunstycket (Plenum) påverkades ej av temperaturhöjningen, dels pga. avståndet till värmaren och dels pga. att luftflödet upphört. De utgjorde således inget skydd mot överhettning.

Flygplantillverkaren har den 15 september 1981 utgivit en materialsats (Custom Kit No. 133 "Improved Side Window Defog System") där möjlighet ges att förbättra systemets funktion genom att avlägsna värmarna och plugga kanalerna till dessa. En ny luftkanal anläggs mellan ett luftutsläpp vid golvet och utloppsmunstycket vid sidofönstret.

Luftfartsverket rekommenderas att verka för att flygplanstypens utförande och underhållsplan ändras dels så att brandfara inte uppstår om fläkten stannar, dels så att risken att den stannar minskas till en acceptabel nivå. (RL 2003:29 R1).

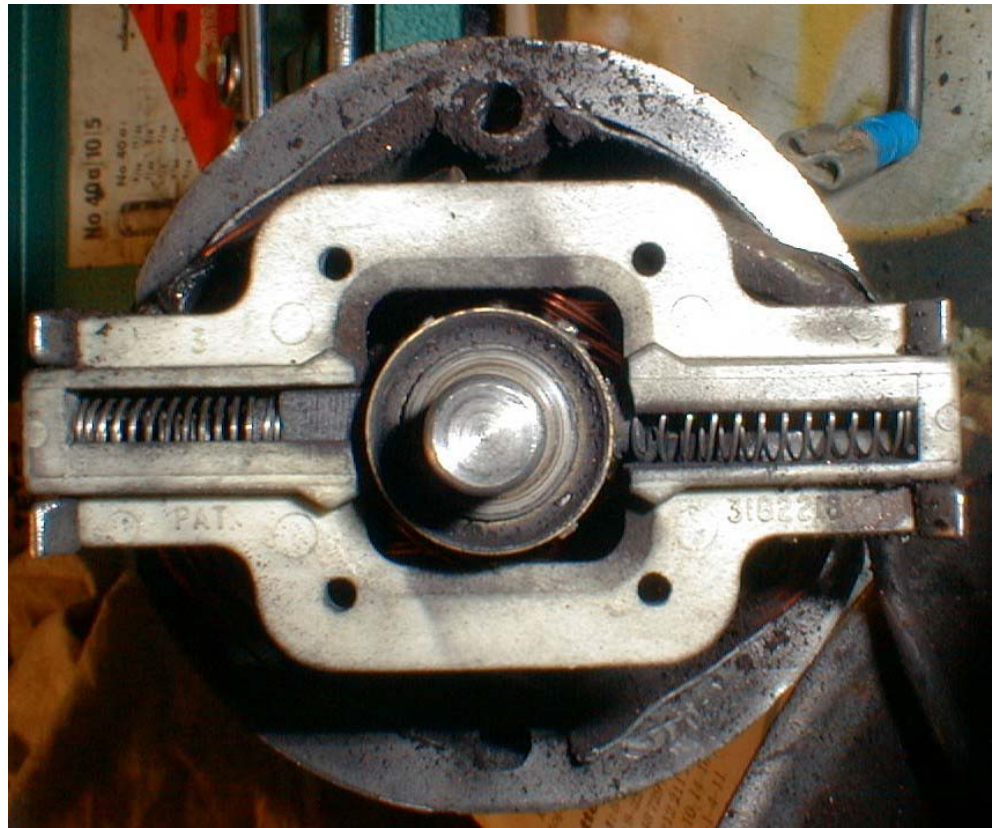
Ena kolborsten i fläktmotorn var helt utsliten och motorn startade ej vid spänningssättning.

Fläktmotorns kollektor med kolborstar och kolhållare. Kolborsten till höger i bild är utsliten.

SHK finner det anmärkningsvärt att underhållsunderlaget inte föreskriver något periodiskt underhåll på fläkten eller dess motor. Den funktionskon- troll som skall göras var 100:e flygtimme framstår som otillräcklig att för- hindra ett fläktbortfall och därmed åtföljande överhettning av sidofönster- defrostervärmarna.

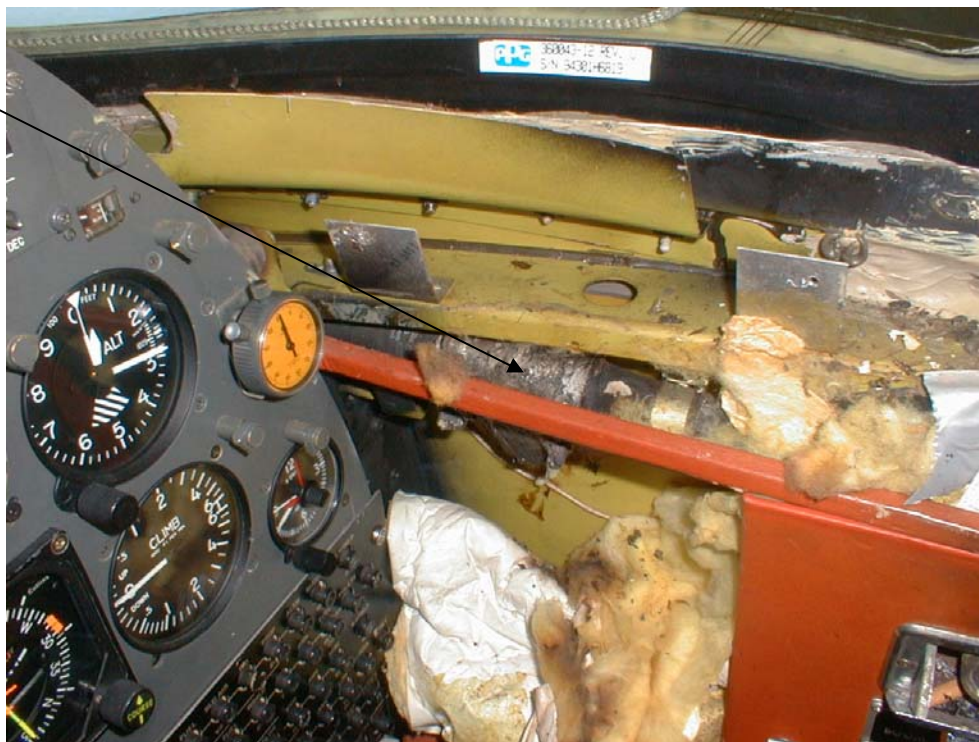
Side Window
Defogger Heater

Vänster och höger värmehölje var kraftigt värmeskadade medan värmeelementen inuti var funktionsdugliga.

Höger sidofönsterdefroster.

De överhettade värmarna upphettade och förkollnade isolering i området samt smälte delvis instrumentförskärningen, vilket medförde rökutveck- ling. Besättningens användande av halonbrandsläckaren kan ha förhindrat att brand uppstod i näraliggande material.
