## Rapport RL 2003:28

### ***Olycka med flygplanet OY-DRS vid Vråka, H län, den 12 juli 2002***

Dnr L-047/02

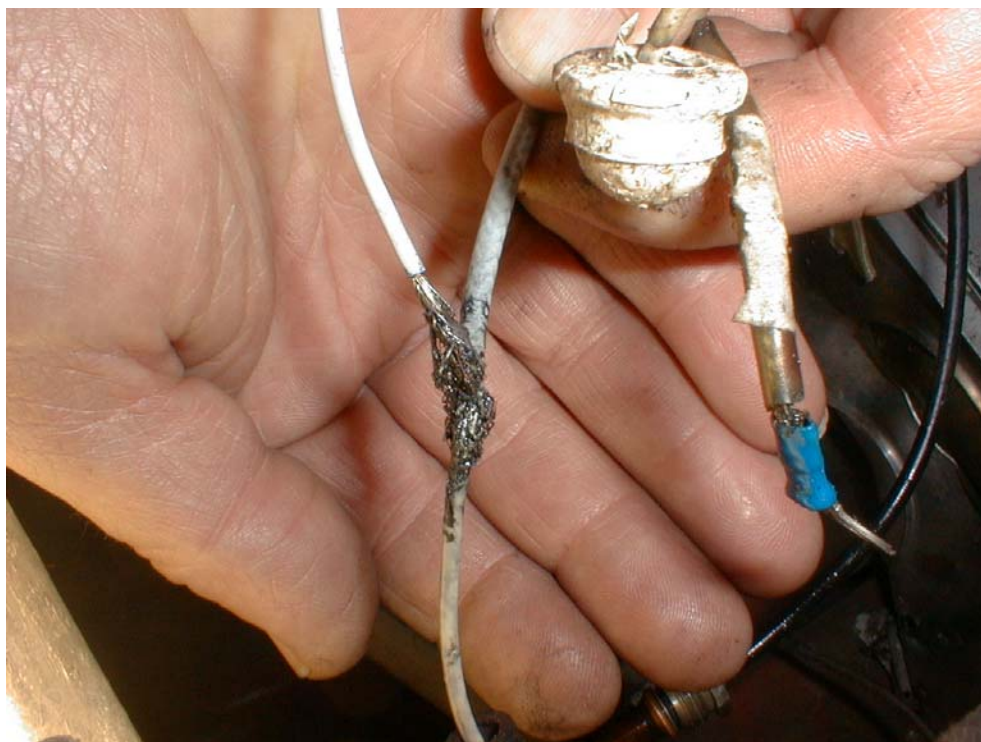
Vidare upptäcktes att isoleringen på den kabel som förbinder alternatorns pluspol med laddningsregulatorns A-stift var genomskavd av en olämpligt utförd reparation av skärmstrumpan. Se bild. Skärmstrumpan var skarvad till en kabel genom lödning. Lödtennet hade nött igenom isoleringen till ledaren.

Genomskavd isolering.

Undersökningarna visar att rökutvecklingen berodde på brand/överhettning i COM-delen av NAV/COM-radion. Orsaken till detta kan ej säkert fastställas. Det är dock sannolikt att tillfälliga kortslutningar vid den tidigare nämnda avskavda isoleringen på ledningen mellan alternatorns pluspol och A-stiftet på regulatorn har påverkat alternatorns laddning så att spänningstoppar uppstått. Sådana spänningstoppar är skadliga för elektronik och kan möjligen förklara "blixarna" inuti OBS-instrumentet. På den aktuella flygplanstypen påverkas instrumentbelysningen inte av huruvida radiomottagaren är inkopplad eller ej. Det är tänkbart att instrumentbelysningen varit påslagen och att lamporna i OBS-instrumentet lyst upp kraftigt vid spänningstopparna. Är dessa tillräckligt kortvariga kan lamporna klara relativt höga spänningar utan att skadas. Det faktum att radion var avsäkrad med 15A istället för 7A bedöms inte ha påverkat förloppet då det sannolikt räcker med någon enstaka ampere för att ge de aktuella skadorna när väl kortslutningen i kretskortet är ett faktum.

- a) Föraren hade inte formell behörighet att utföra flygningen.
- b) Flygplanet hade gällande luftvärdighetsbevis.
- c) Rökutvecklingen berodde på överhettning i COM-radiomottagaren.
- d) Överhettningen berodde sannolikt på spänningstoppar orsakade av bristfälligt kablage.
- e) Flera brister har konstaterats i flygplanets alternator.

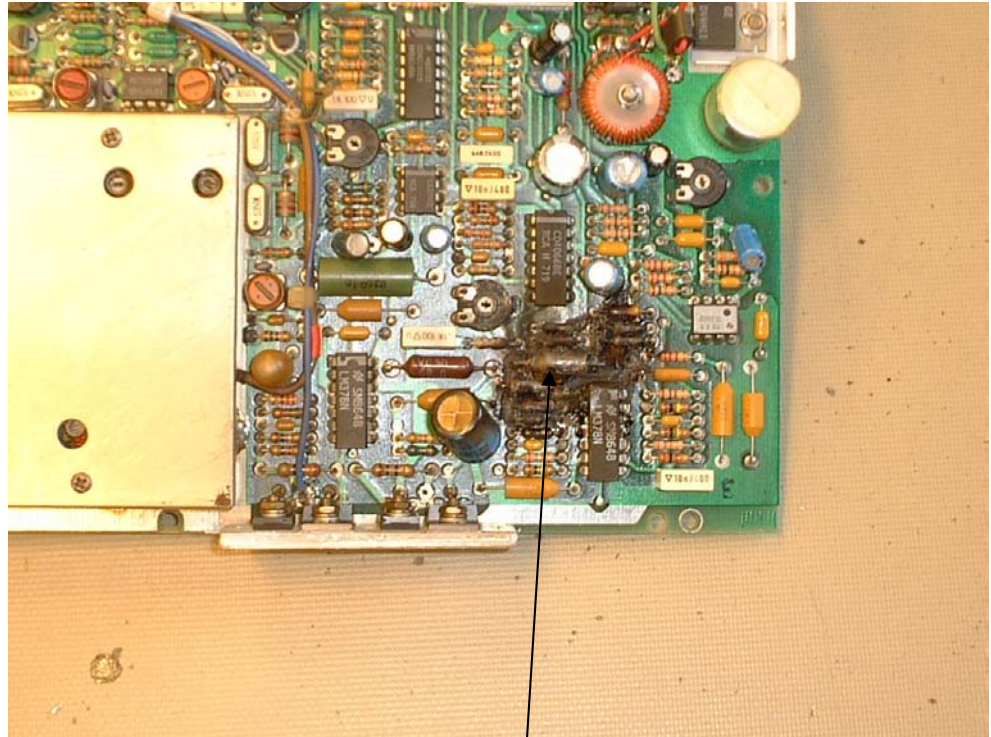
Radioenheten av typ Narco MK 12 D är en s.k. NAV/COM enhet och består av två sammanbyggda delar där den ena används för radiokommunikation och den andra för att ta emot bäringsinformation från VOR-fyror<sup>2</sup>. Det är möjligt att använda den ena enheten samtidigt som den andra är avstängd. Radion undersöktes på specialistverkstad där det framkom att ett flertal komponenter och en del av ett kretskort i radions COM-del var brända. Det var inte möjligt att med säkerhet fastställa överhettningens förlopp. Radion skall avsäkras med 7A enligt tillverkaren.

Kretskort med överhettningsskada
