Rapport RL 2001:41

*Tillbud ombord på flygplanet SE-DRE
under flygning mellan Stockholm och Malmö,
M län, den 12 november 1999*

Dnr L-102/99

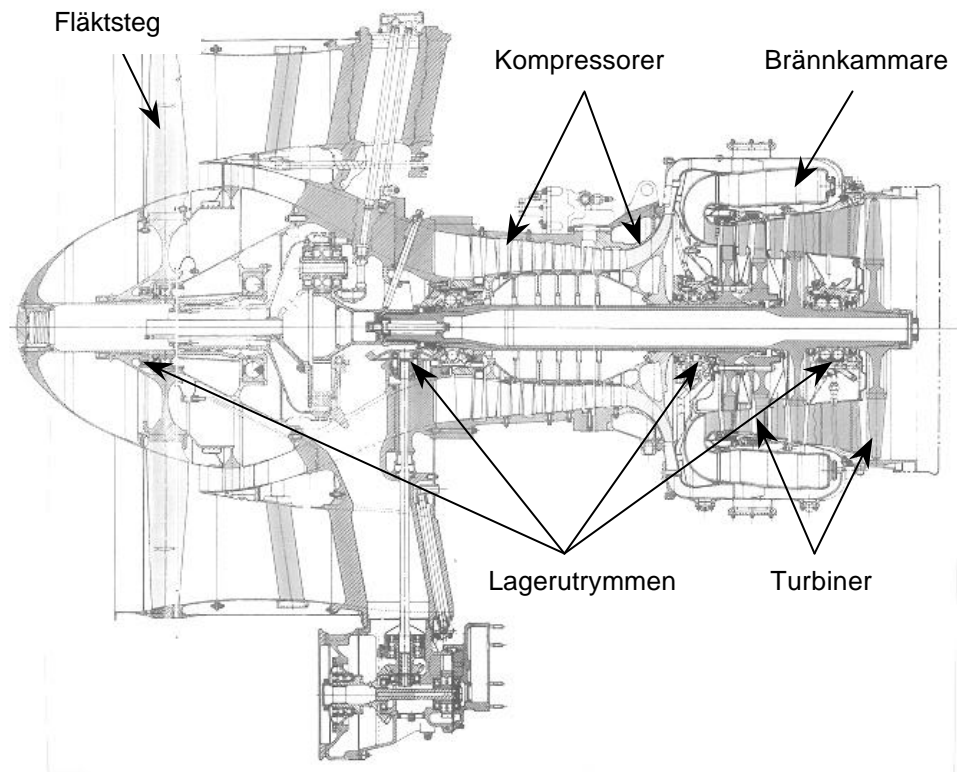
Motorn i genomsnitt

Motortypen saknar s.k. knivtätningar i anslutning till koltätningarna i lagerutrymme nr 1 (luftintaget till kompressorn). Knivtätningar är vanligt förekommande i många motortyper och har till uppgift att förhindra att eventuell utläckande olja från lagerutrymmen skall hamna i kompressorluften.

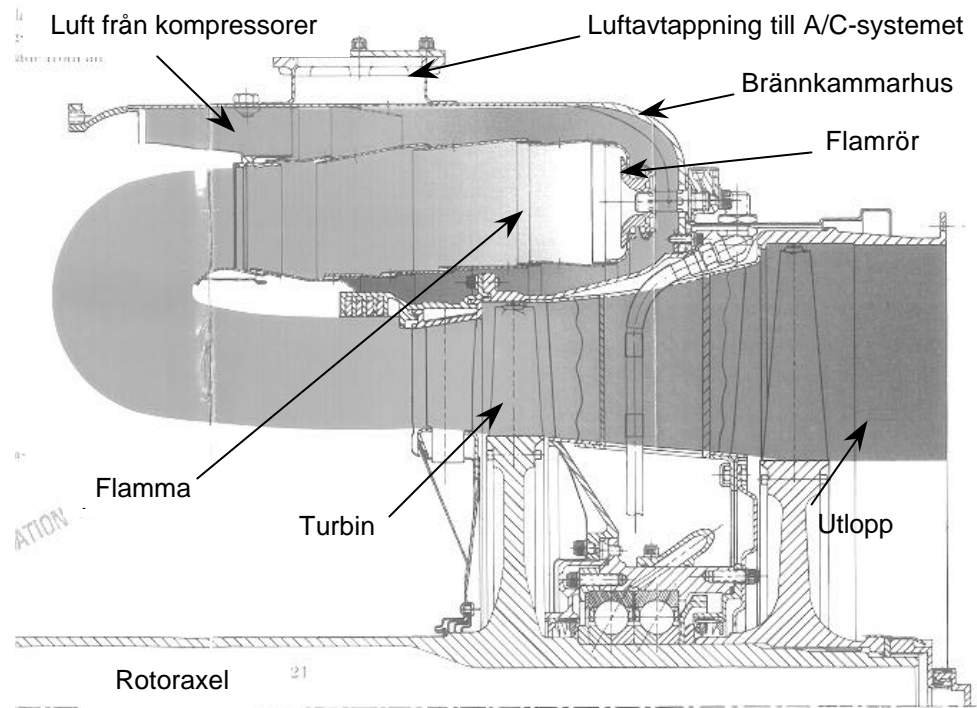
På motorn finns uttag för luftavtappning dels till avisning, dels till flygplanets luftkonditioneringssystem. Luftavtappningen till luftkonditioneringssystemet sker via en ringformad spalt i brännkammarhusets yttre mantel i höjd med motorns flamrör. Uttaget är placerat i brännkammarmantelns övre del. Beroende av vilken effekt motorn opererar på varierar temperaturen på motorns avtappningsluft mellan 100 °C och 400 °C. På de flesta moderna jetmotorer sker luftavtappningen längre fram i motorn, dvs. någonstans från gasgeneratorns kompressor-del.
