## **Rapport RL 2001:42**

***Tillbud med flygplanet SE-DUP  
i luftrummet över Jönköping, F län  
den 2 februari 2001***

**Dnr L-005/01**

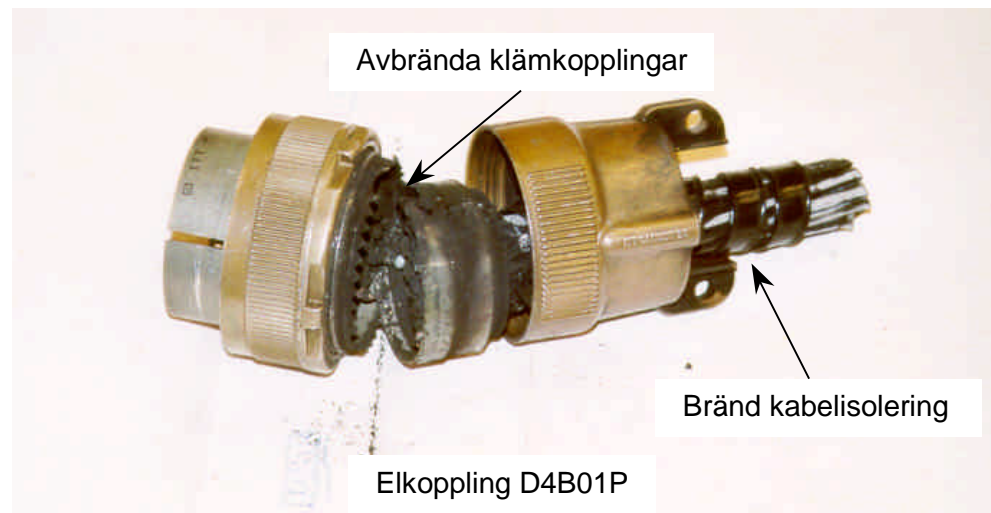
Den brända elkontakten har undersökts vid ett materialtekniskt laboratorium. Vid undersökningen framkom att samtliga ledare till kontakten, förutom en, var avbrända i anslutning till stiftens klämkopplingar. Utrymmet var helt utbränt och värmeutvecklingen hade varit så hög att kopparn i kablarna smält.

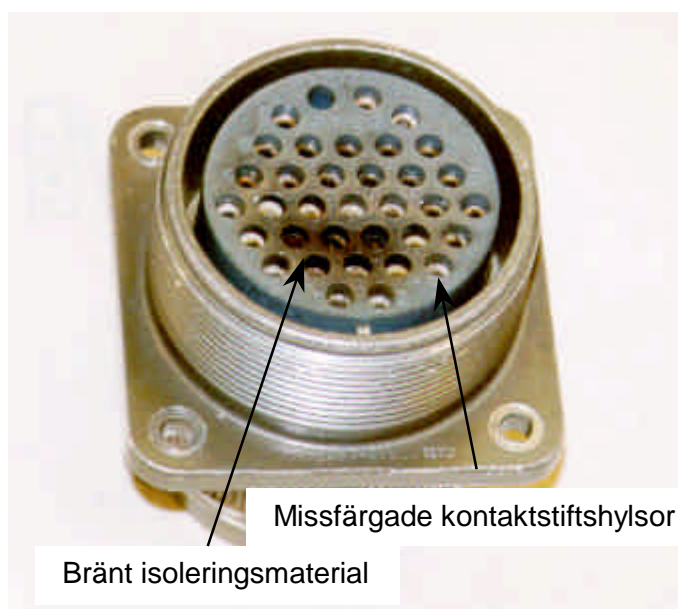
Undersökningen visade vidare att ett flertal av kontaktstiften var missfärgade efter överhettning och att isoleringsmaterialet mellan stiften i kontakten hade påverkats av hög värme och missfärgats på kontaktens kopplingsida. Allt tyder på att denna värmeutveckling inte kommit utifrån i samband med branden utan skett i stiftanslutningarna under en längre tid.

Något tillverkningsfel på elkontakten som kan förklara överslaget har inte konstaterats. Den tekniska undersökningen av kontakten visade emellertid att inre överhettning förekommit i kontakten under en längre tid. Gummimaterialet mellan kontaktstiften i kontakten hade "äldrats" så att dess isolationsförmåga försämrats.

Allt tyder därför på att kortslutningen startade med att ett överslag uppstod mellan två kontaktstift. Den ljusbåge och hetta som då utvecklades förorsakade kortslutning mellan andra stift i kontakten. Till slut uppstod en ljusbåge som kortslöt samtliga strömförande stift samtidigt, varvid en explosion och lokal brand uppstod i kontakten med rökutveckling som följd.

Denna händelse samt de tidigare inträffade tillbudena med överhettning och brand på den aktuella kopplingen talar för att kopplingen var underdimensionerad. Så som elkontakten var utformad var den omgivande luftens kylförmåga inte tillräcklig för att leda bort den värme som genererades i stiftens kontaktytor vid full effekt på samtliga ugnar och vattenkokare.

Den slutliga modifiering, som tillverkaren tagit fram för kopplingen och som uppenbarligen har löst problemet, innebär större kontaktytor och bättre kylning. Eftersom denna modifiering är obligatorisk ser SHK ingen anledning att lämna någon rekommendation.

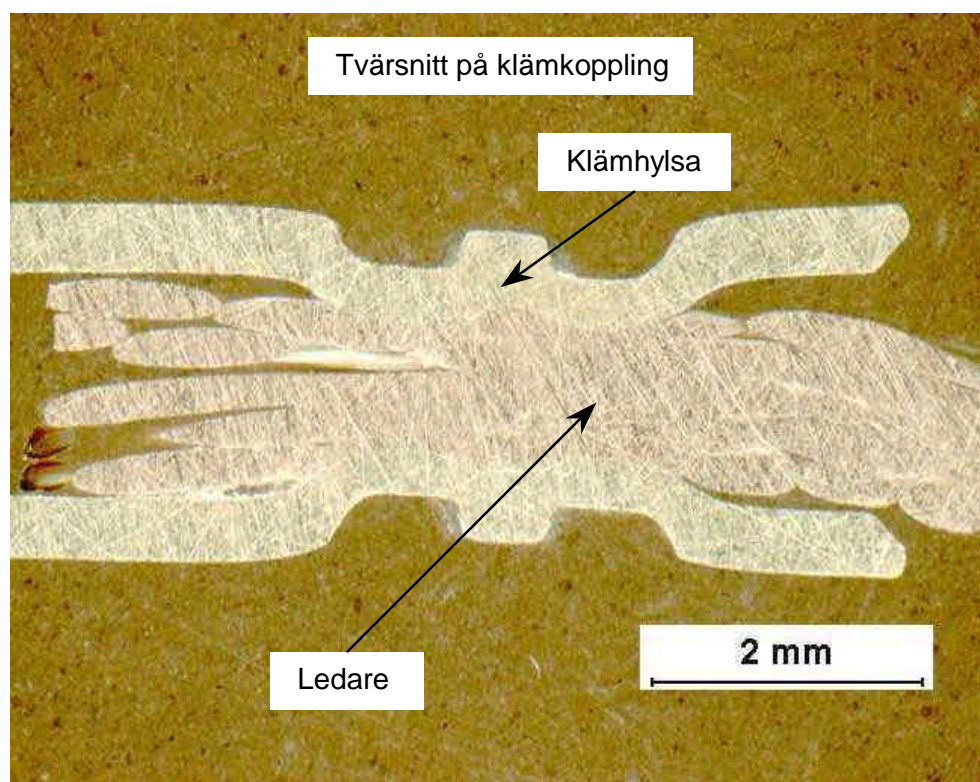
Metallurgisk undersökning av brända klämkopplingar tyder på att de var korrekt utförda och att föroreningar inte förekommit på anslutningsytorna.
