**Rapport RL 2002:11**  
***Separationsunderskridande mellan***  
***flygplanen SE-KOL och SE-ISV***  
***vid Stockholm/Arlanda flygplats, AB län***  
***den 28 november 2001***

Dnr L-085/01

## Rapport RL 2002:11

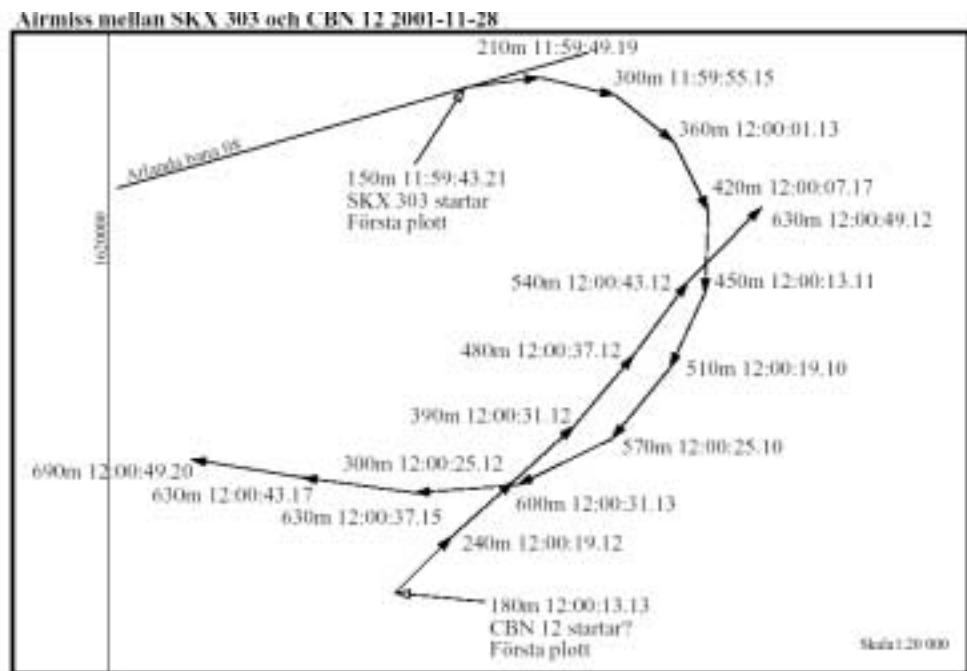
Med hjälp av information från den Militära underrättelse- och säkerhetstjänsten, MUST har flygplanens färdväg och höjd kunnat rekonstrueras. Som höjdinformation har använts flygplanens höjdrapporterande transpondersvar med noggrannheten  $\pm 50$  fot ( $\pm 15$  m).

Vid analys av radardata från Arlandas MSSR<sup>7</sup> radar har inbördes lägen/relationer konstaterats.
