Rapport RL 2002:10
Olycka med flygplanet SE-EOL
NV Björkvik, D län
den 3 september 2001

Dnr L-070/01

<i>Luftfartyg; registrering, typ</i>	SE-EOL, Piper PA-28-140
<i>Klass, luftvärdighet</i>	Normal, gällande luftvärdighetsbevis
<i>Ägare/innehavare</i>	Enskild ägo
<i>Tidpunkt för händelsen</i>	2001-09-03, ca. kl. 16.00 i dagsljus <i>Anm.:</i> All tidsangivelse avser svensk sommartid (UTC + 2 timmar)
<i>Plats</i>	Ca 7,5 km NV om Björkvik, D län, (pos. 5853N 01624E; ca 10 m över havet)
<i>Typ av flygning</i>	Lågflygutbildning
<i>Väder</i>	Enligt SMHI:s analys: vind västlig, 5–10 knop, sikt > 10 km, moln 1-4/8 sc 2 000 fot, 5–8/8 sc 5 000–6 000 fot, temp./daggpunkt +17/+13 °C, QNH 1002 hPa
<i>Antal ombord; Instruktor</i>	1
<i>Förare</i>	1
<i>Personskador</i>	Båda omkomna
<i>Skador på luftfartyget</i>	Totalhaveri
<i>Andra skador</i>	Begränsade skador på marken
<i>Instruktionen</i>	
<i>Ålder, certifikat</i>	56 år, A
<i>Total flygtid</i>	>1 700 timmar
<i>Flygtid senaste 90 dagarna</i>	Okänt
<i>Antal landningar senaste 90 dagarna</i>	Okänt

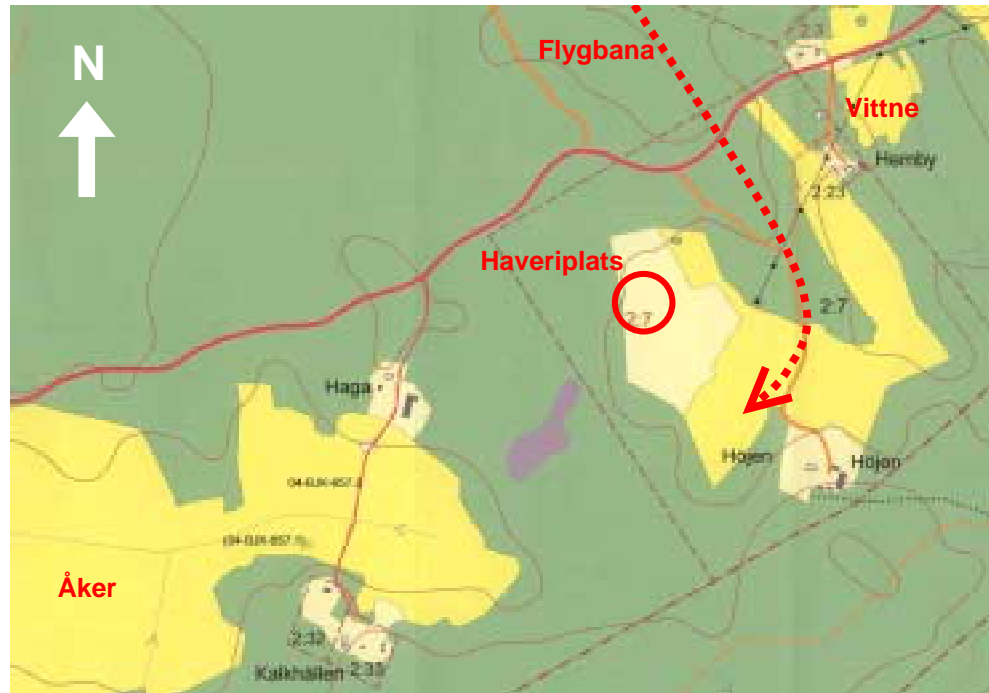
Markytan på nedslagsplatsen utgjordes av pinnmo bevuxen med enstaka lövträd. Skador på marken och på flygplanet tyder på att flygplanet slog ner i marken i en brant dykning och i rättvänt läge. Det kolliderade först med en liten upphöjning i marken varefter det stannade tvärt i ett dike. Propellersnitt i den mossliknande markytan tyder på att propellern roterade vid nedslaget. Nedslagskursen har uppskattats till ca 110°.

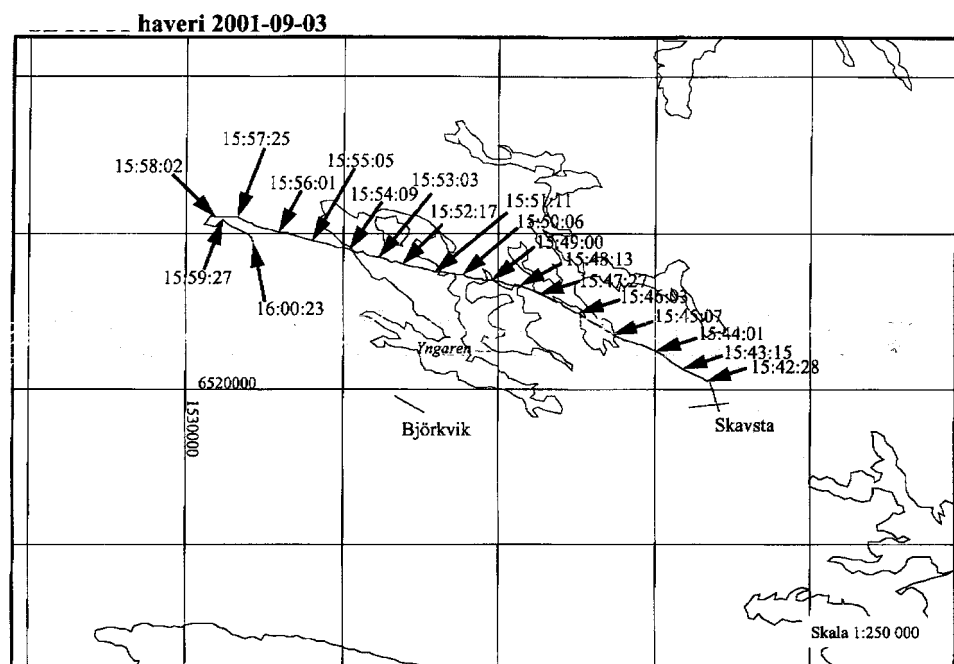
Flygplanets färdväg registrerades av Försvarmaktens Militära Underrättelse- och Säkerhetstjänst (MUST) och har plottats på nedanstående karta. I det aktuella området när radartäckningen ner till ca 500 fot över marken och den sista registreringen gjordes kl. 16.00.23. Felmarginalen på angivna tider ligger inom några sekunder.

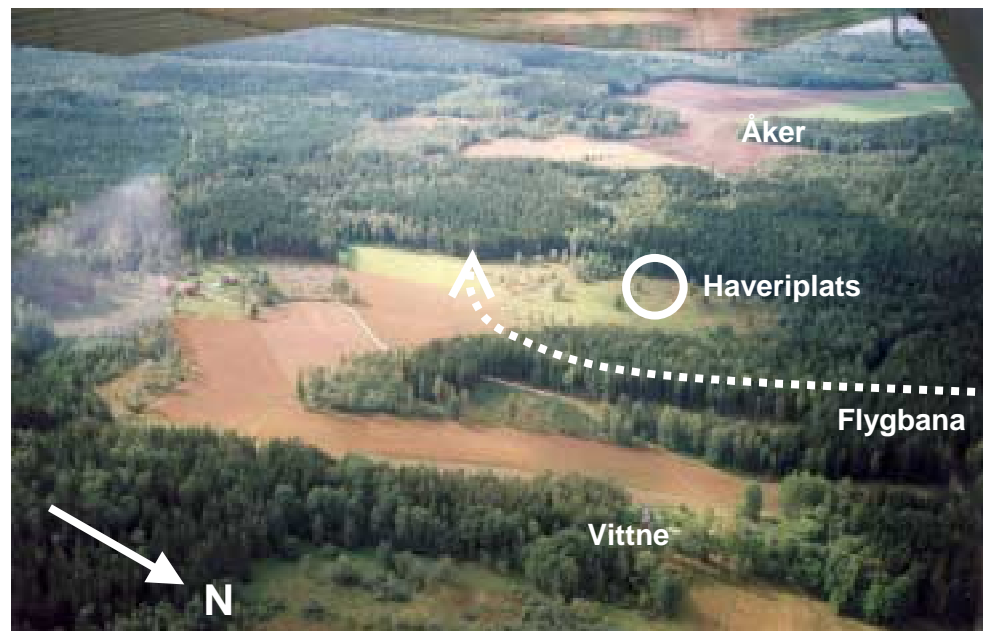
När flygplanet befann sig i detta läge kunde föraren konstatera att det då befann sig i ett helt rimligt utgångsläge för en bedömningslandning på den åker som är belägen strax sydväst om olycksplatsen. (Se ovanstående flygbild.)

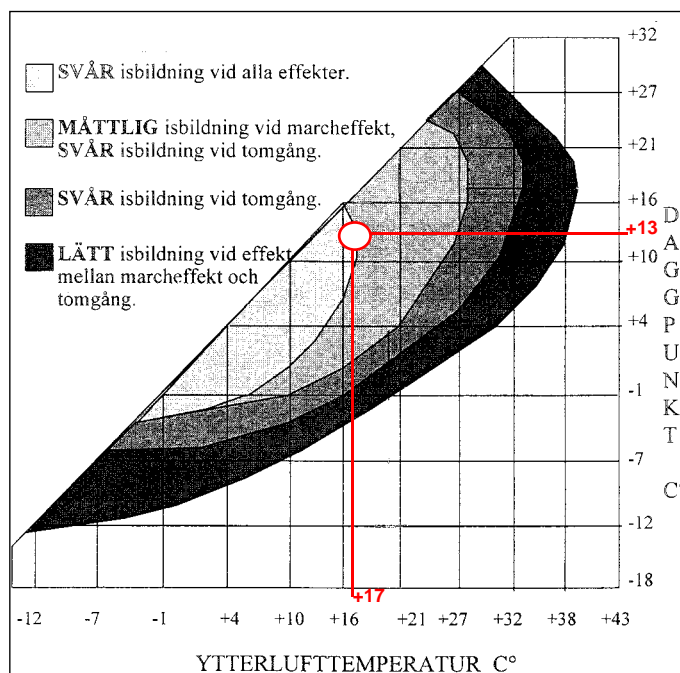
Nedanstående diagram visar risken för bildande av förgasaris med införda värden för aktuell temperatur och daggpunkt enligt SMHI:s analys.
