Rapport RL 2002:05

*Tillbud med flygplanet SE-KUT
I luftrummet vid Umeå, AC län,
den 6 mars 2001*

Dnr L-009/01

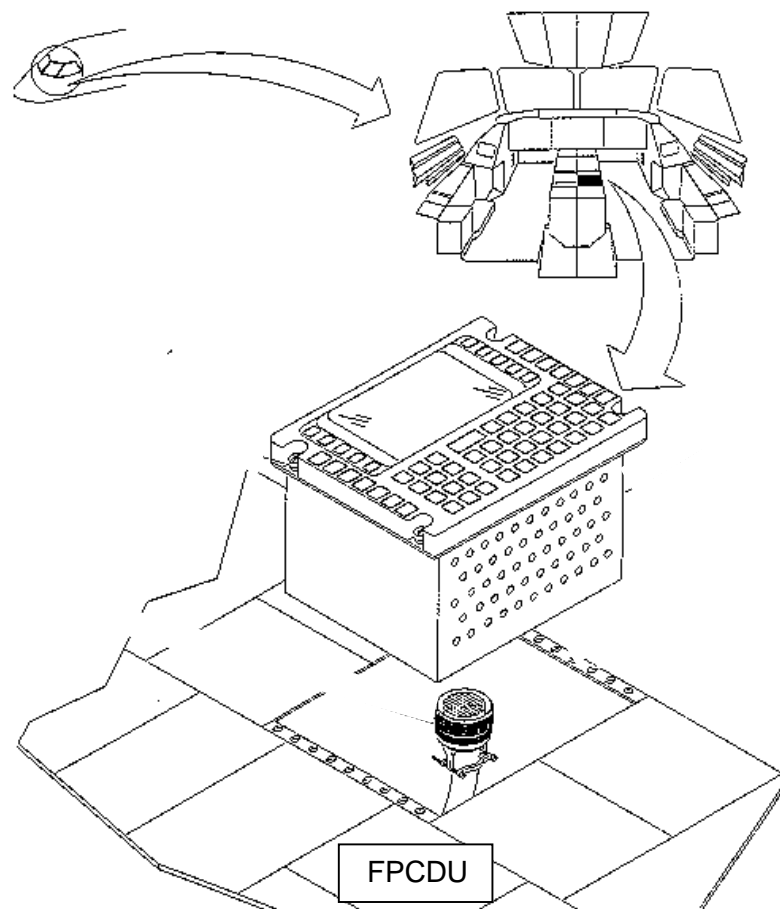
Brandlukten lokaliserades emellertid senare till en kontrollenhet benämnd FPCDU vilken är monterad i en centerkonsol placerad mellan stolarna i förarkabinen. FPCDU är en elektronisk kontrollenhet för ett antal av flygplanets system. Enheten byttes ut och sändes till tillverkaren, Universal Avionics, för felsökning. Efter bytet förekom ingen brandluktk och flygplanet sattes åter i drift.

Som framgår av 1.16 så förekom vid tiden för tillbudet ett typfel i kontrollenheten, FPCDU, som kunde förorsaka brandlukt. Efter utbyte av denna enhet har ingen brandlukt förekommit i flygplanet. Allt visar på att brandlukten orsakades av ett fel i flygplanets FPCDU. Eftersom problemet har uppmärksamats av tillverkaren och åtgärder vidtagits för att komma tillrätta med problemet ser SHK ingen anledning att lämna någon rekommendation.

Tillbudet orsakades av överhettad elektronik i kontrollenheten FPCDU.

Den 11 juni 2001 utgav Universal Avionics en frivillig Service Bulletin på FPCDU (SB No 1117.XX-34-2698) som rekommenderar utbyte av enheten till en av senare utförande (Mod 8). Avsikten uppges vara att minska risken för ett komponentfel i enheten.

Den 29 juni 2001 utgav Universal Avionics en obligatorisk ("Alert") Service Bulletin på FPCDU (SB No 1117.XX-34-2699) som föreskriver specificerad periodisk funktionskontroll av enheten. Avsikten uppges vara att i tid identifiera ett eventuellt komponentfel i enheten som kan resultera i en lukt som från överhettad elektronik. ("--- odor characteristic of hot electrical equipment").
