Rapport RL 2002:02

*Tillbud med flygplanet OY-MUG
på Ronneby flygplats, K län,
den 8 december 2000*

Dnr L-008/01

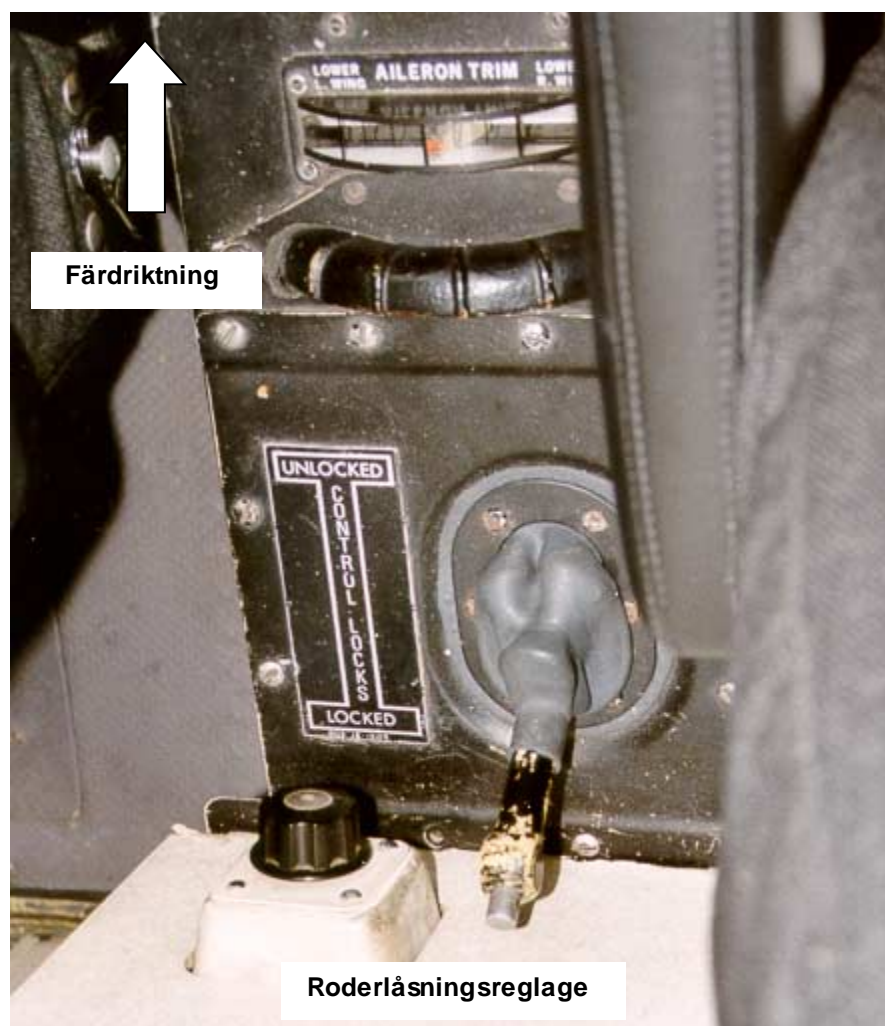
Flygplanstypen är utrustad med ett elektromekaniskt roderlåsningssystem (Gust Lock System) med vilket samtliga roder kan låsas när flygplanet befinner sig på marken. Systemet manövreras med hjälp av ett roderlåsningssystem, "Control Lever", placerat på en konsol mellan förarsätena och bakom ryggstöden. Reglaget har två låsta lägen, "UNLOCKED" och "LOCKED". För att kunna föra reglaget från det ena till det andra läget måste först en knapp på reglaget tryckas ned. Reglaget är inte fjäderbelastat i någon riktning utan måste manuellt föras till respektive ändläge innan låsning där sker. Reglagets rörelsfrihet påverkas inte av gasreglagets läge.

Det troliga är därför att roderläsningsreglaget, i samband med omställningen, inte låstes korrekt i helt framfört läge (UNLOCKED). Eftersom reglaget inte är fjäderbelastat i någon riktning kunde det därefter, under inverkan av flygplanets skakningar vid markrullningen, spontant röra sig bakåt i riktning mot låst läge (LOCKED). När reglaget nått ett visst läge aktiverades lägeskontakten för sidorodrets låsfunktion varvid rodret låstes. Styrmannen minns också att varningslampan för roderläsningen tändes ungefär samtidigt som läsningen inträffade.

Detta och tidigare inträffade liknande tillbud tyder på att roderläsningsreglagets något "undanskymda" placering, utformning och låsfunktion kan ge upphov till att misstag görs i samband med manövrering och läsning av reglaget. Eftersom ett sådant misstag kan resultera i en spontan roderläsning under startförloppet och kanske innan förarna hunnit uppfatta att varningslampan tänts utgör detta en flygsäkerhetsrisk. Företagets åtgärd, att i checklistan införa en särskild kontrollpunkt beträffande reglagets läsning före start, är därför befogad. Med tanke på att det inte längre finns någon operatör i Sverige som använder flygplanstypen ser emellertid SHK ingen anledning att lämna någon rekommendation.
