Rapport RL 2002:07

***Olycka med flygplanet SE-YVD
ca 1 km väster om Mellansel flygplats,
Y län, den 24 juli 2001***

Dnr L-047/01

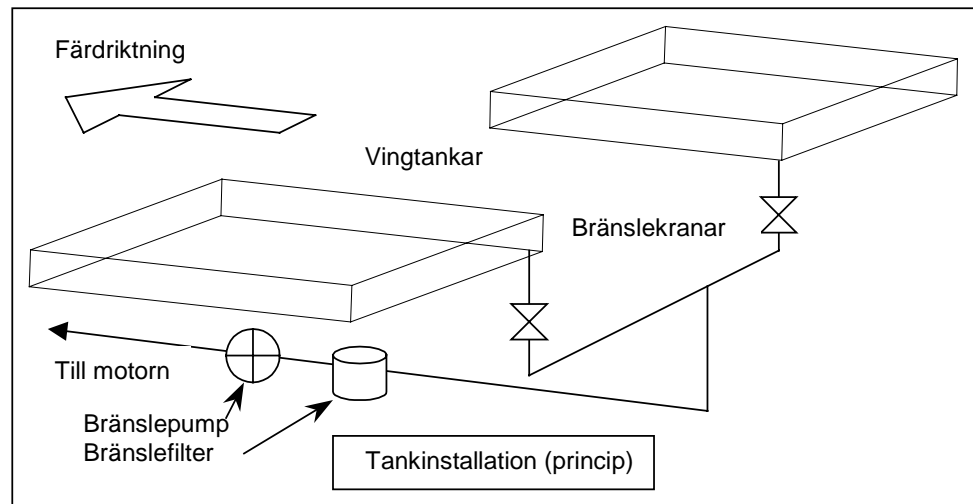
I ritningsunderlaget för flygplanstypen ingår inte bränslesystemet, som på det aktuella flygplanet har konstruerats av tillverkaren själv. Flygplanet har två tankar, en i vardera vingen med måtten ca 520 x 600 x 125 mm. De rymmer vardera ca 39 liter bränsle. Varje tank har ett utlopp som är placerat i nedre bakkant på respektive tank. Bränslerören från tankarna är sammankopplade med en T-koppling innan anslutningen till huvudbränslefilter och elektrisk bränslepump. Varje tank har en separat bränslekran. (Se nedanstående skiss)

Det betyder att det troligen fanns endast knappt åtta liter bränsle kvar i vardera tank när motorstoppet inträffade. Genom att tankarna har en stor basyta (är "platta") var bränslenivån vid planflykt då endast ca 25 millimeter.

Strax före motorstoppet gjorde föraren en svagt sjunkande högersväng vilket innebar att flygplanets nosläge var lågt och att därmed även att tankarnas bottenplan lutade nedåt i färdriktningen. Uppskattningsvis behövdes det då endast en lutning på drygt fem grader för att avtappningshålen, som var placerade i tankarnas bakkanter, skulle hamna helt ovanför vätskeytan.

Eftersom det fanns möjlighet för luft att komma in i bränslesystemet vid normala flyglägen med ca 20% bränsle kvar i tankarna, måste man konstatera att det var olämpligt konstruerat. Problemet med ”platta” vingtankar är ingenting nytt och det finns flera metoder för att säkerställa bränsletillförseln även när bränslenivån är låg. Det kan lösas genom att förse tankarna med flera bränsleuttag. En annan metod är att införa en s.k. headertank mellan tank/tankar och motor. En headertank fungerar som en bränslebuffert som skall säkra bränsletillförseln till motorn om flödet från huvudtankarna temporärt blir störd.

Experimental Aircraft Association (EAA) Chapter 22 fungerar som tillsynsmyndighet för amatörbyggda luftfartyg i Sverige. Efter denna olycka har problemet med egenkonstruerade tanksystem uppmärksamats av EAA. Man har informerat sina tekniska granskare och kontrollanter att speciellt kontrollera att systemen är utformade så att bränsletillförseln är säkrad även vid låg bränslenivå. Problemet har även behandlats i medlemstidningen EAA-nytt nr 5/01.
