Rapport RL 2002:12

***Olycka med helikoptern SE-JGK
vid Sör-Mesjön, NV Örnsköldsvik, Y län,
den 6 januari 2001***

<i>Luftfartyg: registrering, typ</i>	SE-JGK , Aerospatiale AS 350 B2
<i>Klass/luftvärdighet</i>	Normal, gällande luftvärdighetsbevis
<i>Ägare/innehavare</i>	Air Lift Helicopter Sweden AB, Box 197, 824 24 Hudiksvall
<i>Tidpunkt för händelsen</i>	2001-01-06 kl. 14.35 i dagsljus <i>Anm:</i> All tidsangivelse avser svensk normaltid = UTC + 1 timme
<i>Plats</i>	Sör-Mesjön, NV Örnsköldsvik, Y län, (pos 6338N 01803E, ca 300 m över havet)
<i>Typ av flygning</i>	Bruksflygning/Kalkning
<i>Väder</i>	Enligt SMHI:s analys: vind omkring ost 5 knop, sikt 2–4 km i dis eller lätt snö, moln heltäckande stratus med höjd 100–300 fot, temp./daggpunkt –1/–1 °C, QNH 1003 hPa.
<i>Antal ombord: besättning</i>	1
<i>passagerare</i>	-
<i>Personskador</i>	Lindriga
<i>Skador på luftfartyget</i>	Totalhaveri
<i>Andra skador</i>	Begränsad skada på skog
<i>Föraren:</i>	
<i>ålder, certifikat</i>	48 år, BH
<i>total flygtid</i>	3 162 timmar, varav 535 timmar på flygplan och 2 627 timmar på helikopter, därav 2 130 timmar på typen

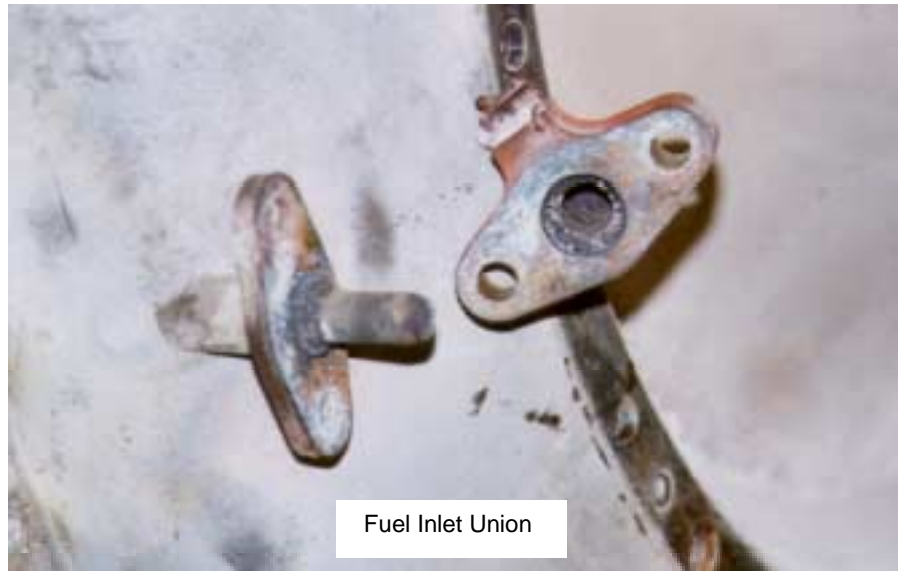
Fuel Inlet Union

Vid demontering av det bränslerör som förbinder motorns bränslekontroll med brännkammerhuset konstaterades att en genomföringskoppling (Fuel Inlet Union) i brännkammerhuset var igensatt med svart koks. Kopplingen är placerad mellan dräneringsventilen (Overspeed and Drain valve) och brännkammerhusets spridarhjul (Injection wheel). En igensättning av detta rör innebär att bränsletillförseln till motorns brännkammare stoppas eller reduceras.

Kokset har undersökt av CSM. Vid spektralanalys av kokset framkom att det innehöll bl.a. kalcium, kol, barium, magnesium, fluor och fosfor samt spår av järn, svavel och syre. Enligt laboratoriets bedömning kan dessa grundämnen inte enbart häröra från bränd fotogen utan sannolikt till största delen utgör förkolnade rester av gummi och/eller plast.

Vid den tekniska undersökningen konstaterades emellertid att bränsleröret mellan bränslekontrollen och brännkammarens spridarhjul på ett ställe var delvis igensatt med koks som till stor del bestod av förkolnade rester av gummi och/eller plast. Det är svårt att hitta någon annan förklaring till detta än att kokset utgjorde resterna av någon gummi- eller plastbit som fastnat där och förbränts. Detta talar för att motorstoppet orsakades av någon sorts plast- eller gummiflisa som kommit in i motorns bränslesystemet och som förorsakat en blockering av bränsletillförseln till spridarhjulet.
