***Rapport C 1999:19***

**Olycka med flygplanet SE-XKG  
den 5 augusti 1998  
öster om Eskilstuna/Kjula flygplats,  
D län**

**L-74/98**

1999-04-28

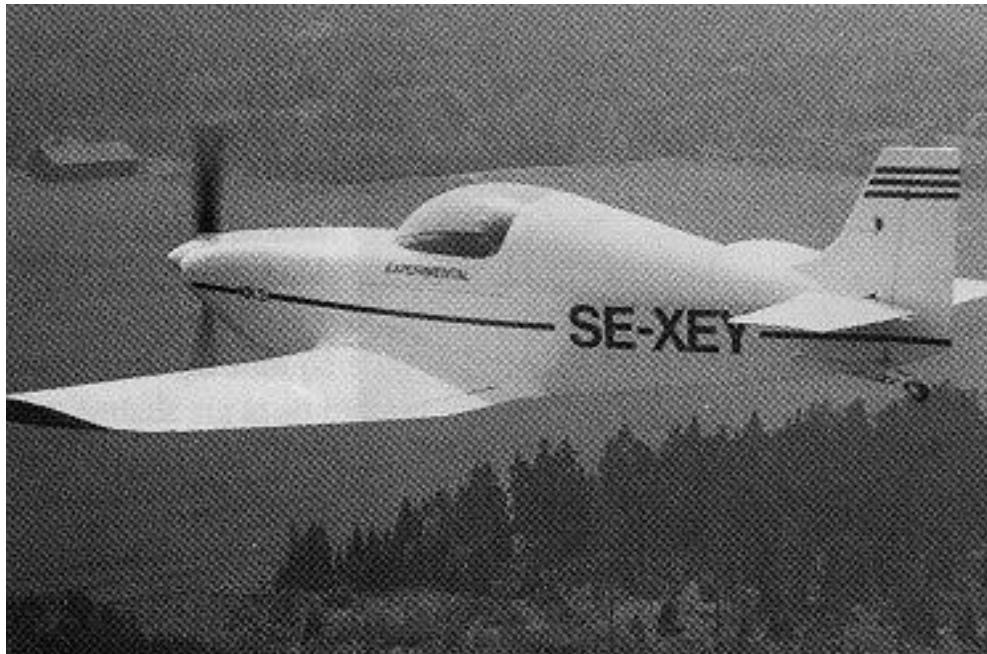
Flygplanstypen, som till största delen är tillverkad i trä och komposit, är lågvingad och försedd med sporrhjul. Typen är aerodynamiskt ”ren” med goda fartprestanda i förhållande till motoreffekten. Den är tvåsitsig där förare och passagerare sitter sida vid sida i en täckt kabin. Motorn är en konverterad luftkyld VW bilmotor.

SHK:s förordnade operativa expert och andra personer som har erfarenhet av flygplanstypen bedömer att den generellt har ”snälla” flygegenskaper så länge farten inte är för låg. Vid för låg fart, speciellt i en sväng, kan flygplanet snabbt vika sig över en ving (“klippa”). Höjdförlusten vid en vikning uppgår till minst 350 – 400 fot. På grund av den låga motoreffekten och höga vingbelastningen sjunker farten snabbt vid bl.a. branta svängar.
