Rapport C 1999:18**L-20/99**

<i>Luftfartyg: registrering och typ</i>	SE-KZM, SAAB 91B
<i>Ägare/Innehavare</i>	Kallax flygklubb, F21/SE ÖN, 971 73 Luleå
<i>Tidpunkt för händelsen</i>	1999-03-21, kl. 14.58 i dagsljus <i>Anm:</i> All tidsangivelse avser svensk normaltid (SNT) = UTC + 1 timme
<i>Plats</i>	Luleå/Kallax/F21 flygplats, BD län, (pos 6532N 2207E; 17 m över havet)
<i>Typ av flygning</i>	Privat
<i>Väder</i>	Enligt SMHI:s analys: vind 170°/07 knop, sikt > 10 km, inga moln under 5 000 fot, temp./daggpunkt -1/-4 °C, QNH 1000 hPa
<i>Antal ombord: besättning</i>	1
<i>passagerare</i>	-
<i>Personskador</i>	Inga
<i>Skador på luftfartyget</i>	Begränsade
<i>Andra skador</i>	Inga
<i>Förarens ålder, certifikat</i>	29 år, A
<i>Förarens totala flygtid</i>	1 250 timmar, varav 21 timmar på typen
<i>Förarens flygtid de senaste 90 dagarna</i>	35 timmar, inga på typen
<i>Antal landningar de senaste 90 dagarna</i>	40, inga på typen

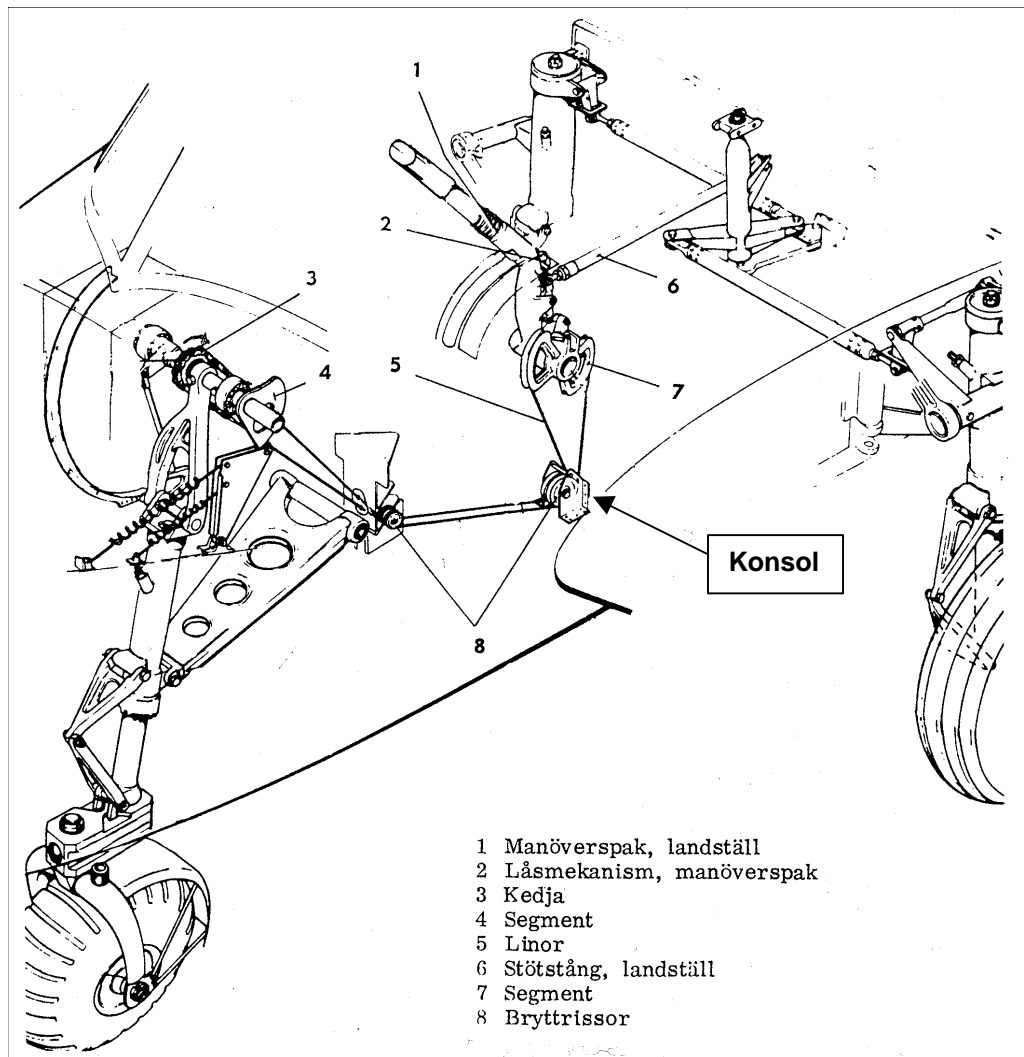
Vid den tekniska undersökningen efter tillbudet konstaterades att konsolen till det nedre av de två bryttrissparen hade spruckit och deformerats på ett sådant sätt att "utfällningslinan" helt hade förlorat spänningen. Konsolens skador var delvis av gammalt ursprung. Något speciellt underhålls- eller inspektionskrav finns inte på konsolen som sitter dold bakom brandskottet.

Genom att utfällningslinan förlorat spänning kunde nosstället förbli i infällt eller olåst läge under landningen trots att landställsspaken befann sig i utfällt och låst läge vilket förklarar varför flygplanet tippade över under utrullningen. Eftersom de tidigare landningarna skett utan problem måste konsolen för bryttrissorerna ha kollapsat när föraren manövrerade landställsspaken i samband med den sista bedömningslandningen. Konsolen var sannolikt före tillbudet försvagad efter lång tids användning och belastning. Den kan även ha överbelastats i samband med någon tidigare landning då nosställets egen spärrmekanism inte fungerat korrekt.

Tillbudet orsakades av att en konsol i nosställets utfällningsmekanism kollapsade i samband med landställsmanövrering. Konsolen var sannolikt försvagad före händelsen.
