***Rapport C 1999:16***

**Olycka med flygplanet SE-IGP  
den 28 augusti 1998  
på Karlskoga flygplats T län**

**L-82/98**

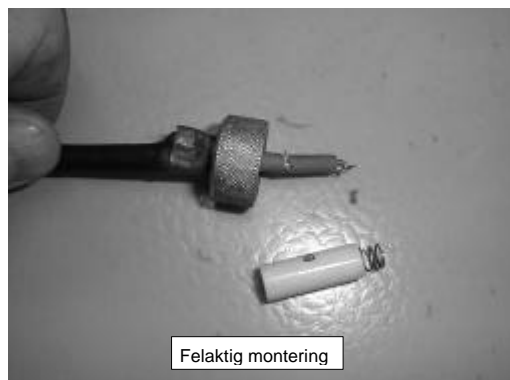
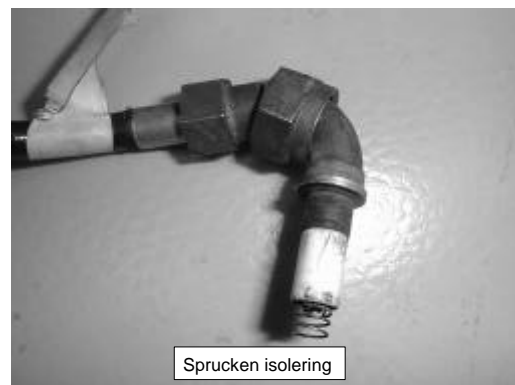
- Konditionen på samtliga tändkablar var dålig. Vid högspänningsprov uppstod överslag på fyra av tolv kablar.
- Porslinsisoleringen på flera tändkablar var felaktigt monterad.
- Tändinställningen var felaktig på båda magneterna.
- Samtliga tändstift var förorenade och i dålig kondition. På flera av stiftet var gnistgapet för stort.
- Vid funktionsprov i bänk av vänster magnet erhöles ingen gnista vid någon av de sex positionerna.
- Vid funktionsprov i bänk av höger magnet erhöles gnista vid samtliga positioner när magneten var kall. När magneten var varm erhöles endast sporadisk gnistbildning vid tre positioner medan de övriga tre inte gav några gnistor. Tändspolens isolering visade sig vara sprucken.

Redan under flygningen konstaterade föraren att höger magnet hade slutat att fungera. Den tekniska undersökningen av motorn efter olyckan verifierade också att högermagnet var i dålig kondition och endast fungerade sporadiskt när den var varm. Undersökningen avslöjade också att vänster magnet hade slutat att fungera, vilket förklarar varför motorn till slut stannade.

flygning slutade att fungera. Flera orsaker kan dock ha varit bidragande till detta. Som framgår av avsnitt 1.16.2 så var motorns tändsystem överlag i dålig kondition. Den vänstra magneten hade inte genomgått någon översyn eller större underhållsåtgärd under de senaste 25 åren. Gångtidsstatus på den högra magneten är okänd men kan med tanke på dess kondition ha varit i samma storleksordning som för den vänstra magneten.

Även om gångtiden under dessa 25 år endast var 780 timmar är det känt att magneters funktion försämras med åldern. Magnetismen i magnetkärnor klingar av, isoleringsmaterial åldras och spricker, gummitätningar torkar etc. Kombinationen av det dåliga tändsystemet och de ”åldriga” magneterna resulterade i att båda tändsystemen till slut upphörde att fungera. Utlösande faktor för att båda tändsystemen drabbades nästan samtidigt under just denna flygning var sannolikt att flygplanet kort före händelsen flög igenom en regnskur. Erfarenhetsmässigt är tändsystem i dålig kondition känsliga för vatten och fukt.

Genom att magneters gångtid normalt följer motorns gångtid mellan översyner kan översynsintervallerna för dem bli mycket långa i de fall då motorns flygtidsuttag är lågt. För att säkerställa driftsäkerheten har tillverkare och myndigheter därför infört krav på periodiskt underhåll enligt särskilda direktiv på flertalet magnettyper i drift. SHK finner det märkligt att inget sådant krav ställs på den aktuella typen av magnet, i synnerhet som den är av en äldre typ. Med tanke på tändsystemets vitala betydelse för flygsäkerheten finns det därför skäl för Luftfartsinspektionen att införa krav på någon form av kalendertidsbunden funktionskontroll eller översyn av den aktuella magnettypen och av andra liknande magnettyper där kalendertidsbegränsning saknas.
