## **Rapport C 1999:9**

**Olycka med ett ultralätt flygplan  
SE-YKK den 5 maj 1998  
på Jönköpings flygplats F län**

**L-34/98**

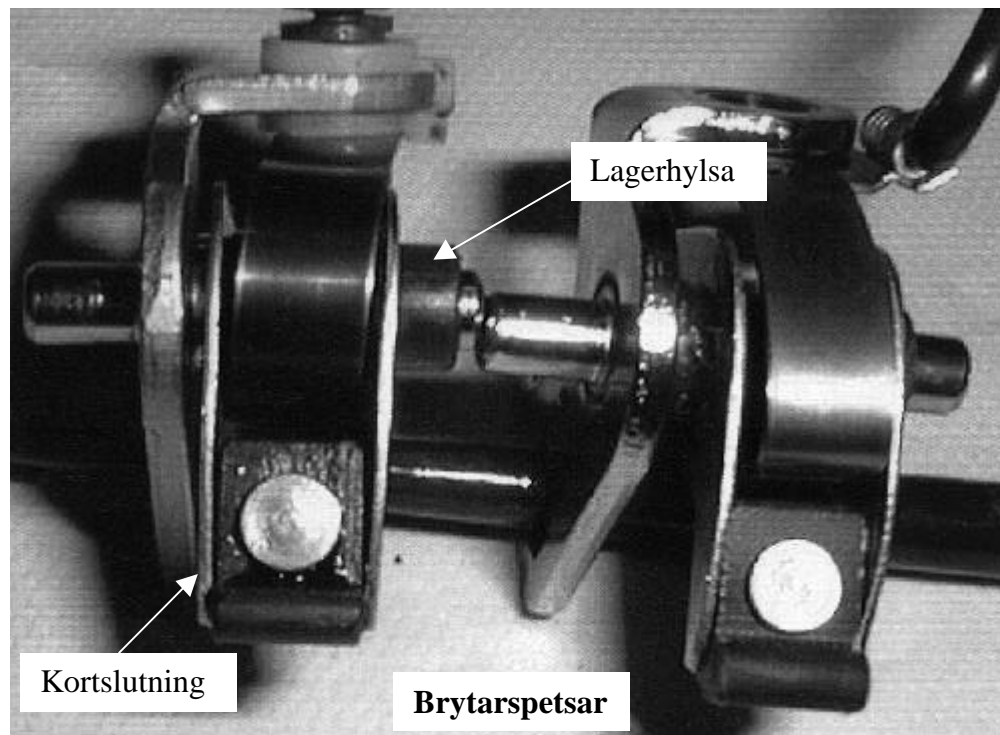
- Tändstiftet till M-sidans cylinder ”blött”.
- Kondensatorn för M-sidans tändsystem lös.
- Den isolerande lagerhylsan på M-sidans brytarspets (ej original) lös, brytaren kortsluten.
- Tändpunkten felaktigt inställd.

Vid den aktuella motorstörningen sjönk motoreffekten plötsligt utan att motorn stannade. Oförbränt bränsle i M-sidans cylinder talar för att motorn därefter endast gick med en fungerande cylinder. Vid den tekniska undersökningen konstaterades också att brytarspetsen i M-sidans tändsystem hade gått sönder. Därmed kortslöt primärkretsen i det systemet, varvid tändningen upphörde.
