**Rapport C 1999:14****L-07/99**

<i>Luftfartyg: registrering och typ</i>	<b>SE-KMB</b> , Piper PA-18-150
<i>Ägare/Innehavare</i>	<i>Ej namn i internetutgåvan / webmaster</i> Strandvägen 25, 114 56 Stockholm
<i>Tidpunkt för händelsen</i>	1999-02-09, kl. 12.35 i dagsljus <i>Ann:</i> All tidsangivelse avser svensk normaltid (SNT) = UTC + 1 timme
<i>Plats</i>	Öster om Vindö, AB län, (pos 5921N 1845E; vid havsnivå)
<i>Typ av flygning</i>	Privat
<i>Väder</i>	Kl. 13.00 enl. SMHI:s analys: vind nordväst- lig 5 knop, sikt > 10 km, moln 0-2/8 stratus 800-1 500 fot och 5-8/8 stratocumulus 2 000- 4 000 fot, temp./daggpunkt ca-3/ca-4 °C, QNH 997 hPa
<i>Antal ombord: besättning</i>	1
<i>passagerare</i>	-
<i>Personskador</i>	Inga
<i>Skador på luftfartyget</i>	Betydande
<i>Andra skador</i>	Inga
<i>Förarens ålder, certifikat</i>	71 år, A + AH
<i>Förarens totala flygtid</i>	4 000 timmar, varav 1 000 timmar på typen
<i>Förarens flygtid de senaste</i>	8 timmar, varav 3 timmar på typen

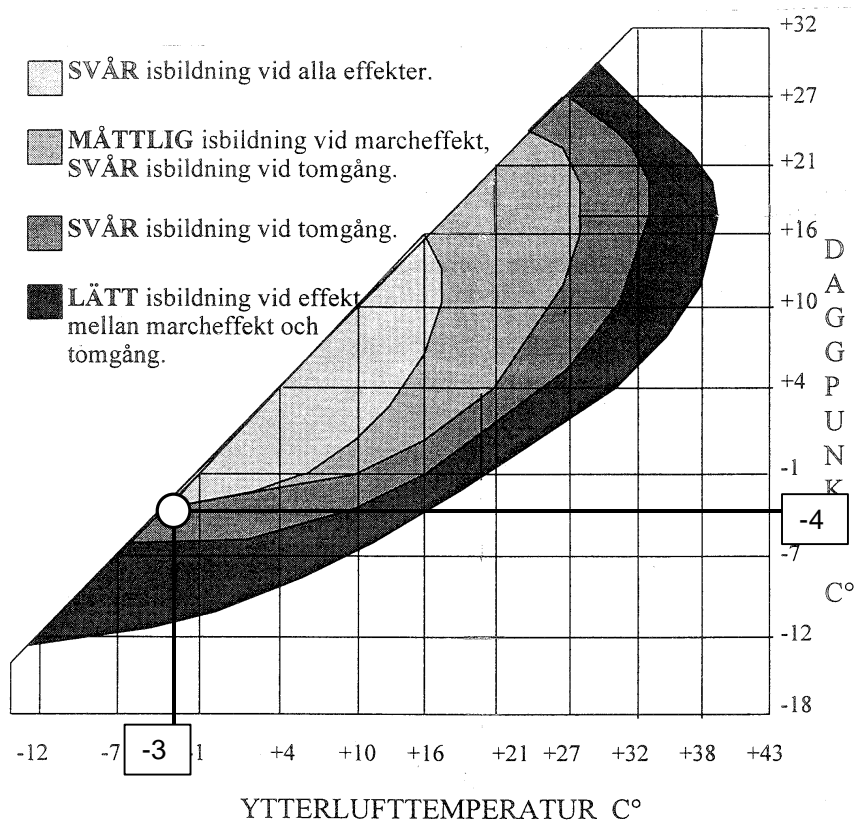
Som framgår av nedanstående diagram, som anger risken för bildandet av förgasaris där aktuell lufttemperatur och daggpunkt har lagts in, rådde vid tillfället "Måttlig isbildning vid marscheffekt och svår isbildning vid tomgång". Då inget tekniskt fel har konstaterats på motorn talar därför allt för att motorstörningen orsakades av kraftig förgasaris. Förarens försök att få bort isen med hjälp av förgasarfövärmningen var därför en riktig åtgärd. Erfarenhetsmässigt kan det emellertid ta lång tid att under flygning smälta bort kraftig förgasaris och sannolikt hade föraren lyckats med detta om han hade fortsatt en stund till. I samband med att isen smälter och vatten sugts in i motorn kan motorstörningar förekomma.

Olyckan orsakades sannolikt av förgasaris som gav upphov till motorstörningar. Dessa tvingade föraren att nödlanda på is som inte var tillräckligt hållbar.
