***Rapport C 1998:03***

**Olycka med flygplanet SE-DMX  
den 9 mars 1997  
på Kiruna flygplats BD län**

**L-16/97**

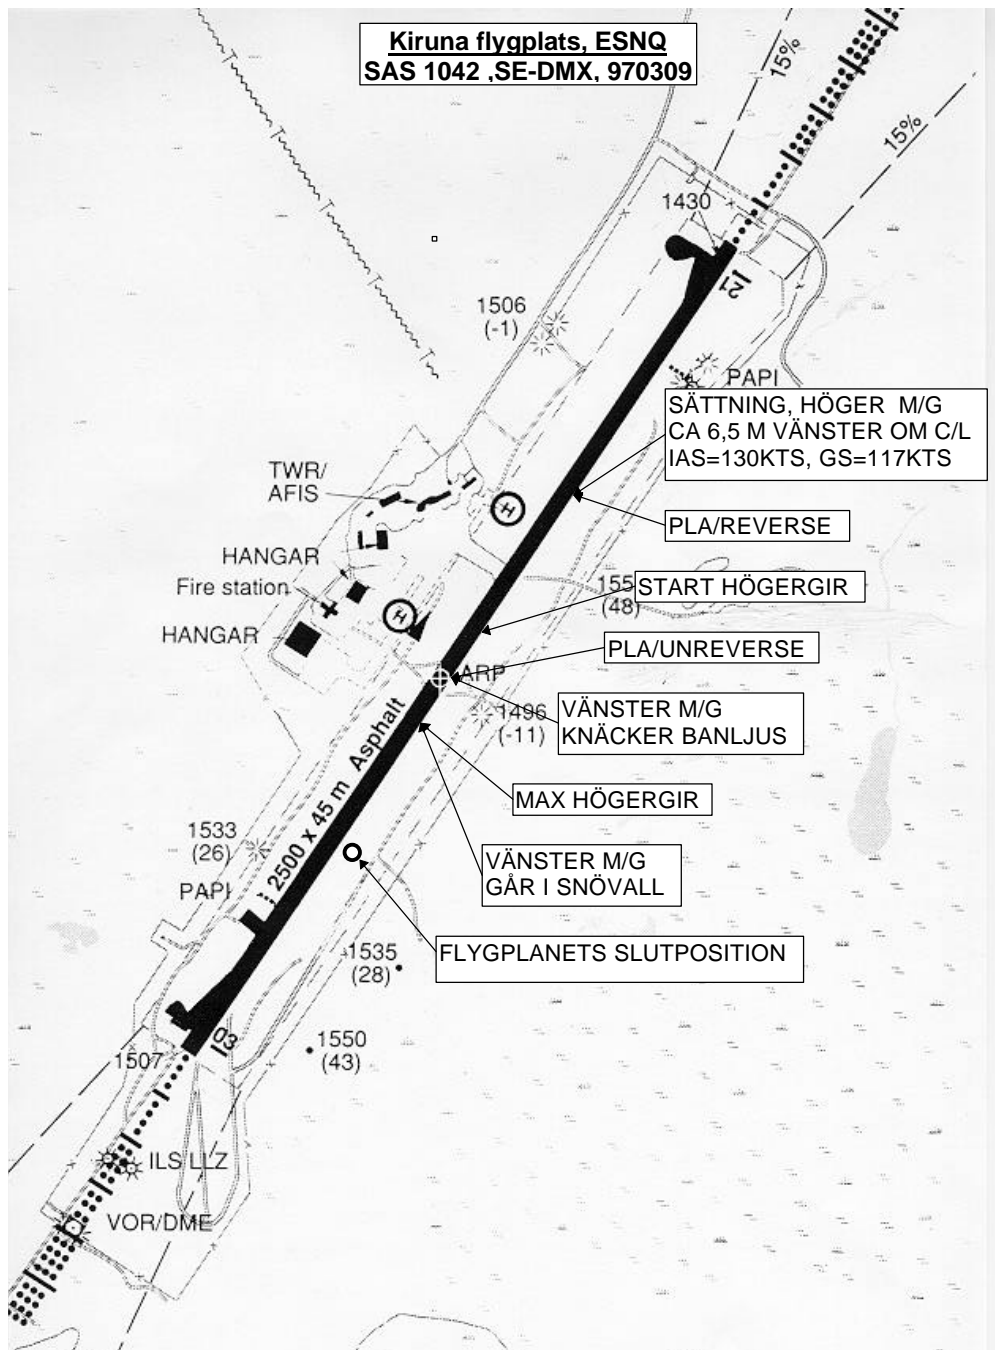
Banans mått och för utredningen väsentliga positioner och händelser utefter den framgår av nedanstående flygplatskarta.

Hjulspår i snön på banan visade att flygplanet sattes ca 720 meter in på bana 21. Sättningen skedde med höger huvudstall 6,5 meter till vänster om banans centrumlinje. Huvudställets spårvidd är 5,1 meter. Efter sättningen rullade flygplanet ungefär 1 160 meter innan det stannade ca 620 meter från den borte bantröskeln och ca 18 meter utanför bankanten. Under de sista 400 metrarna rullade flygplanet i omkring 0,5 meter djup snö vid sidan om banan.

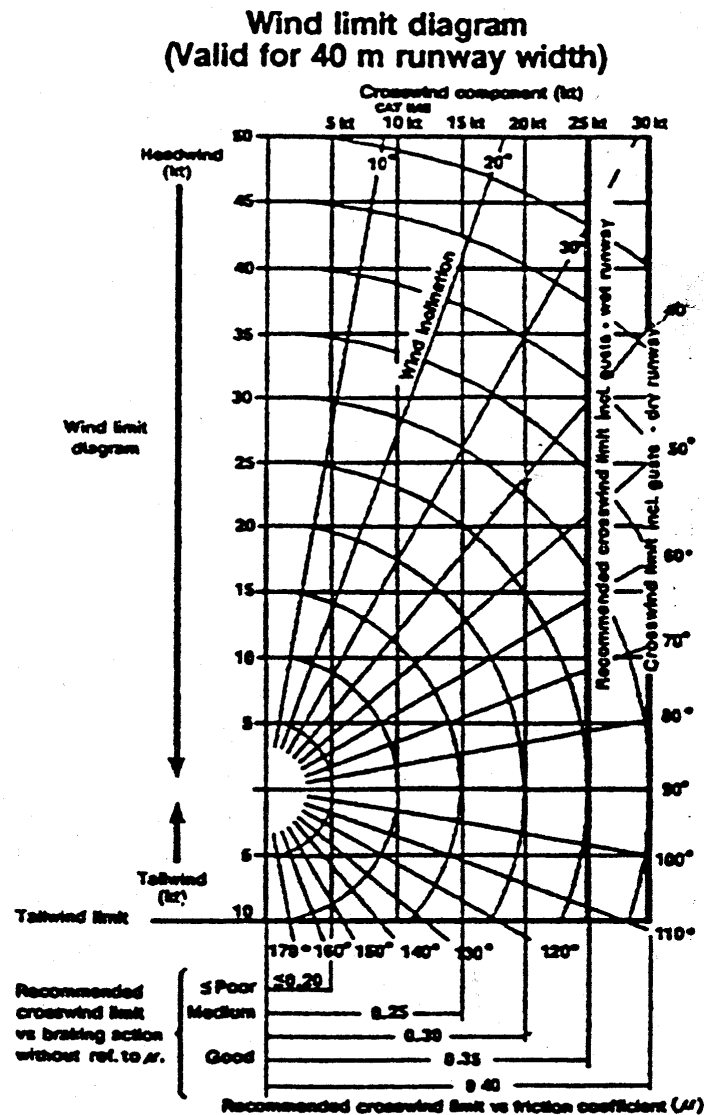
Wind limit diagram (naturlig storlek 33 x 66 mm)

Ur diagrammet kan utläsas att högsta tillåtna sidvindskomponent<sup>10</sup> för landning på en bana med uppmätt banfriktion på 0.32 är 22 knop vilket på Kiruna bana 21 motsvarar högsta tillåtna verklig vind 250°/42 knop eller 270°/25 knop.

Landning i vindbyar 270°/48 knop erfordrar en banfriktion > 0.40.
