## Rapport RJ 2003:01

***Kollision mellan fritt rullande godstågsätt och lok på Hallsbergs lokbangård i T län den 22 juni 2002***

**Dnr J-003/02**

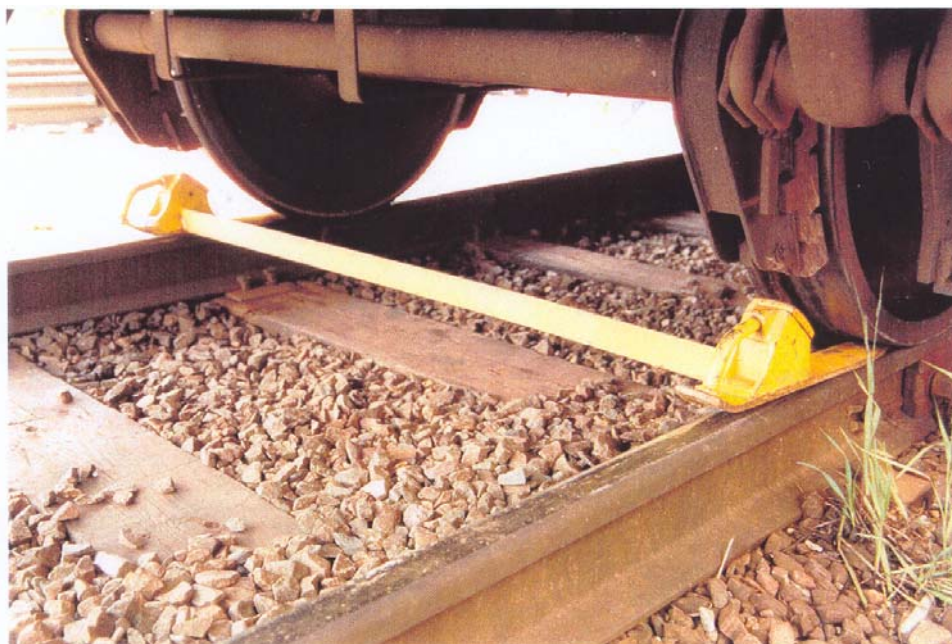
Lokföraren öppnade lokets dörr och lyssnade för att om möjligt kunna höra om vagnarna rullade i riktning mot loket. Han varken såg eller hörde några vagnar i rullning. Vagnarna hade emellertid börjat rulla efter det att loket lämnat tågsättet. Den bromssläde som placerats framför första vagnens hjulpar kasade på rälsen fram till korsningen i växel 512, där den kastades av spåret. Det var sedan fri passage på spår 106 ner mot lokbangården.

Typ av stängsläde som användes på platsen

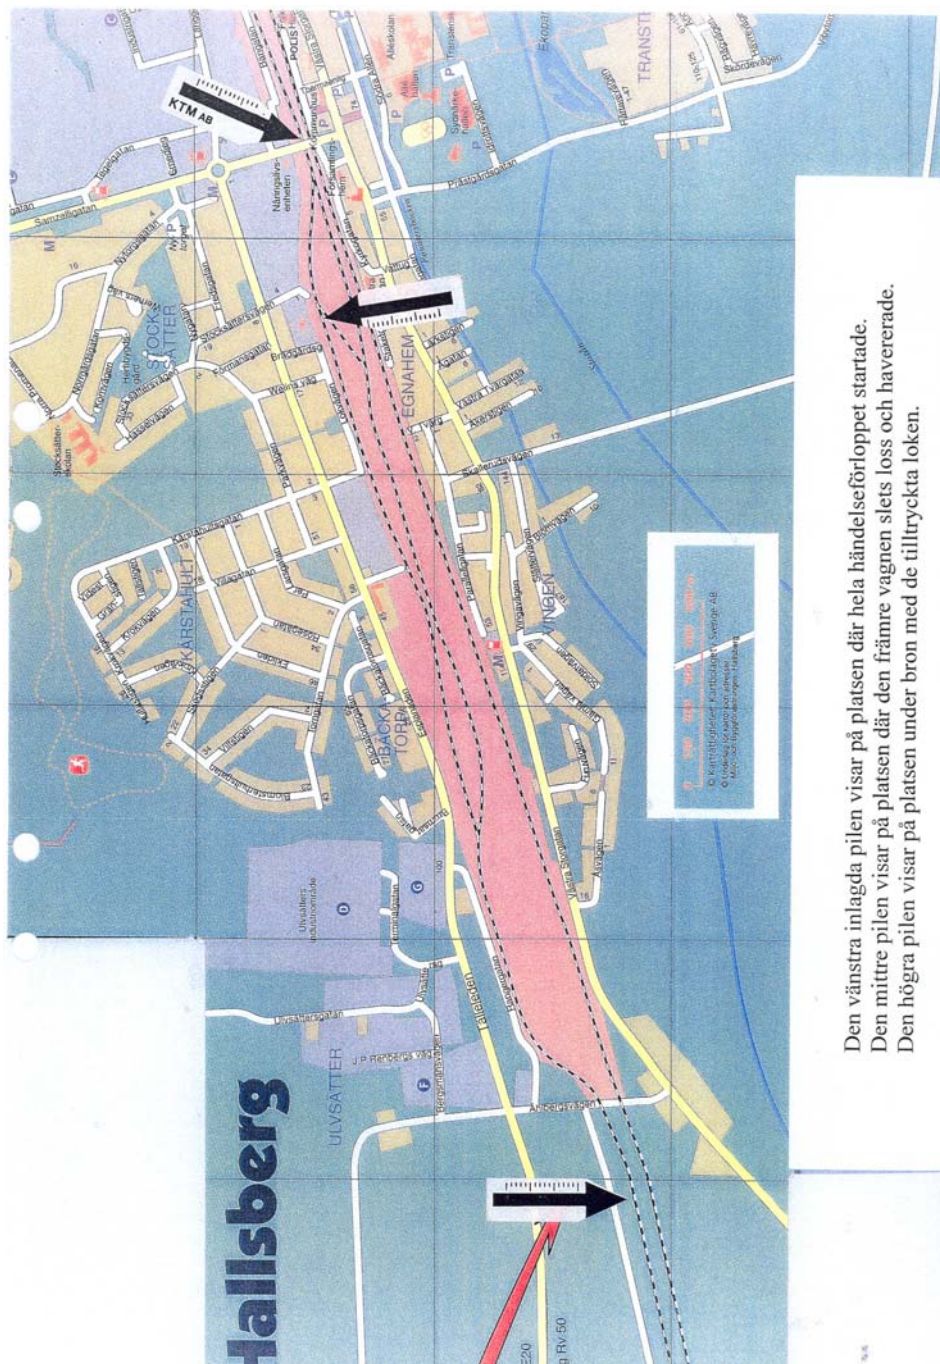
Den vänstra inlagda pilen visar på platsen där hela händelseförloppet startade.  
 Den mitterre pilen visar på platsen där den främre vagnen slets loss och havererade.  
 Den högra pilen visar på platsen under bron med de tilltryckta loket.
