## **Rapport RL 2003:19**

***Tillbud med en personbil och flygplanet  
OH-SAT på Stockholm/Arlanda flygplats,  
AB län, den 18 december 2001***

Dnr L-002/02

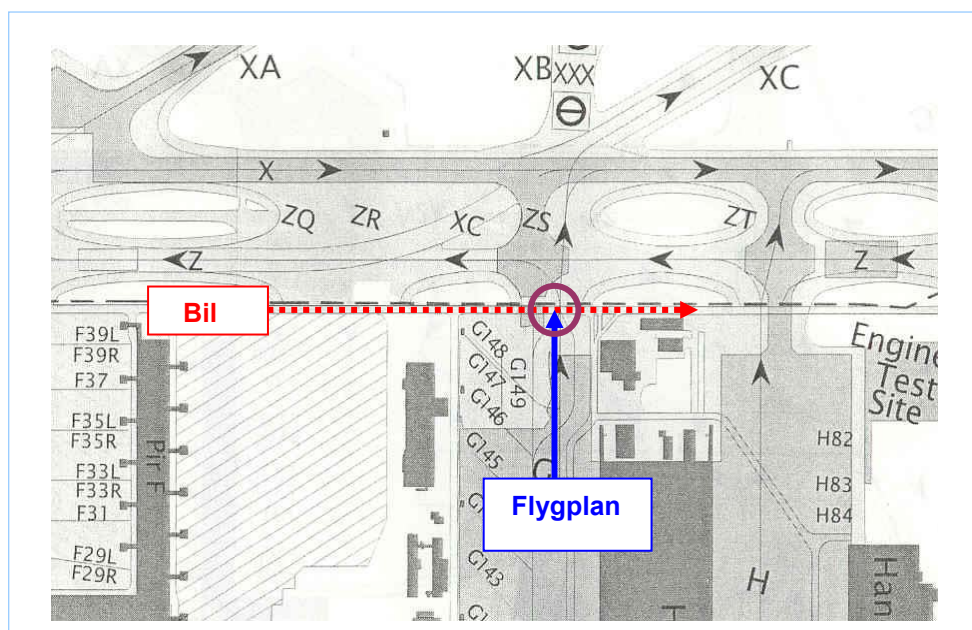
Tillbudet skedde i korsningen mellan uttaxningsvägen från ramp G till taxibana Z och den marktransportväg som går mellan rampen och taxibanan, paral-

**Bilens respektive flygplanets färdväg**

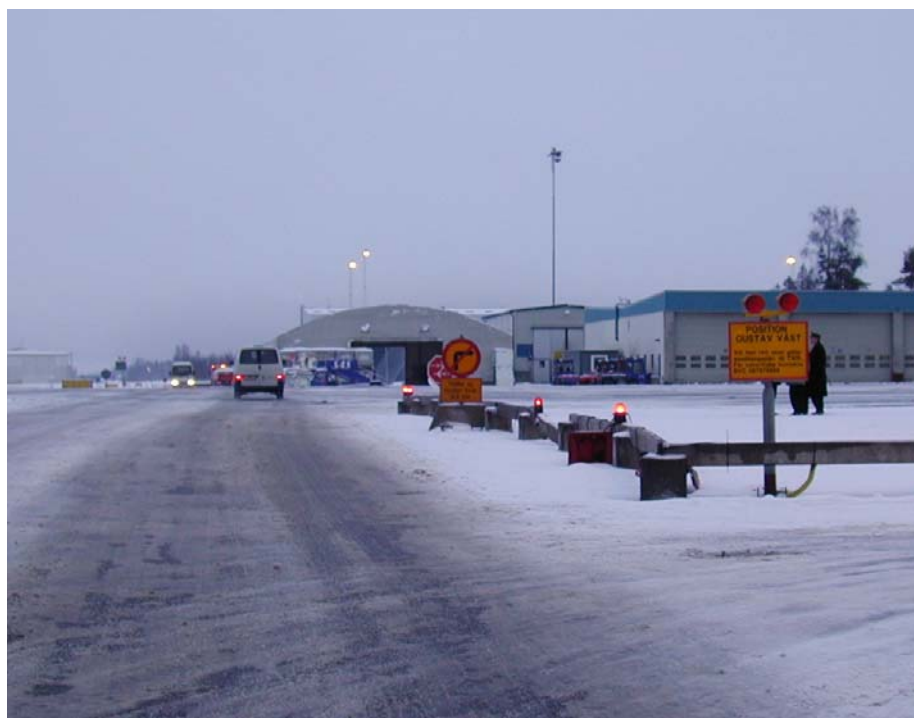
Vidare har noterats att vissa korsningar mellan den Inre transportvägen och taxivägarna är mycket breda sedda från fordonsförarens plats, vilket försvårar avsökning av områdena.

Slutligen kan anmärkas att uppfarten från en av tunnlarna på den Inre transportvägen (den östra/norra) är skymd.

**Den aktuella korsningen vid Ramp G ur bilförarens perspektiv**

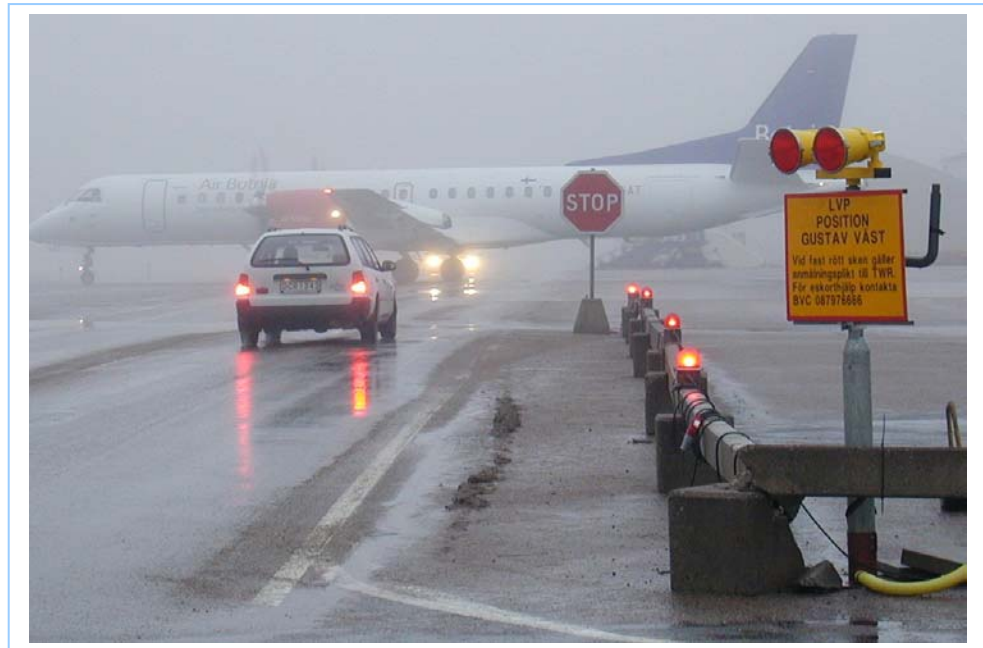
**Ny typ av stoppskyltar vid Ramp G**

- Stoppskyltarna har ersatts med en typ av skylt som används inom det allmänna vägnätet.

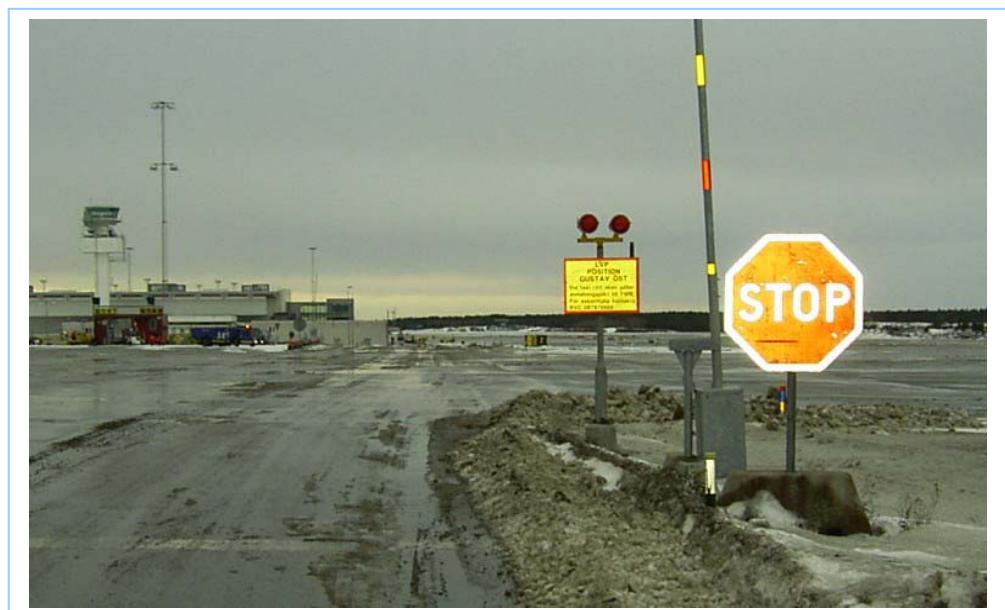
**LVP-bommar vid Ramp G**

- Förbudsskylten att svänga till höger har tagits bort.
- LVP-skyltar/lampor har kompletterats med bommar som fälls manuellt vid LVP-förhållanden.
- Vid LVP är all fordonstrafik förbjuden på de delar av Inre transportvägen som regleras av LVP
- Vid LVP-förhållanden har möjlighet skapats att köra runt hela Ramp G.
