Rapport RS 2003:01

Olycka med passagerarfärjan M/S VISBY i Visby hamn, I län, den 10 april 2002

Dnr S-002/02

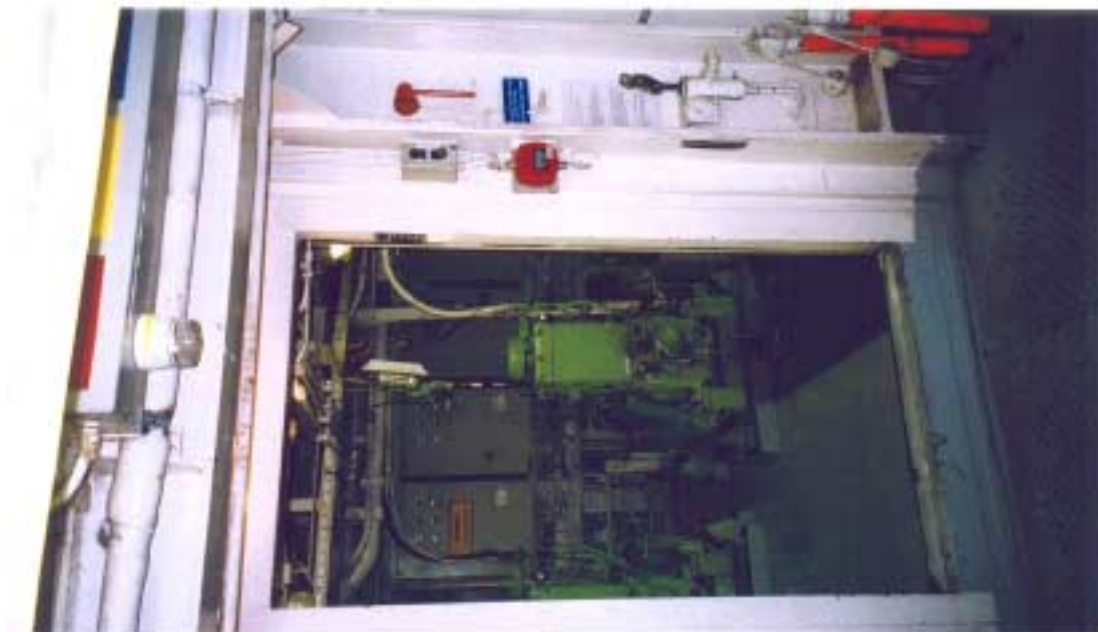
Dörren sedd akterifrån

Dörr 11 (olycksdörren) öppnades på 12 sekunder och stängdes på 7 sekunder. Den hade tillsammans med dörr 5 den kortaste stängningstiden av de elva dörrarna. De uppmätta tiderna visas i tabellen nedan.

Han återfanns stående fastklämd i dörr nr 11 där dörrbladet tryckte mot hans rygg och dörrkarmen mot hans bröstorg. Båda armarna var fria och från sin position kunde han ha nått de två spakarna med vilka man manövrerar dörren lokalt.
