Rapport RL 2003:17

Olycka med flygplanen SE-FIT och SE-FXR i luftrummet öster om Gimo, C län, den 4 oktober 2002

Dnr L-086/02

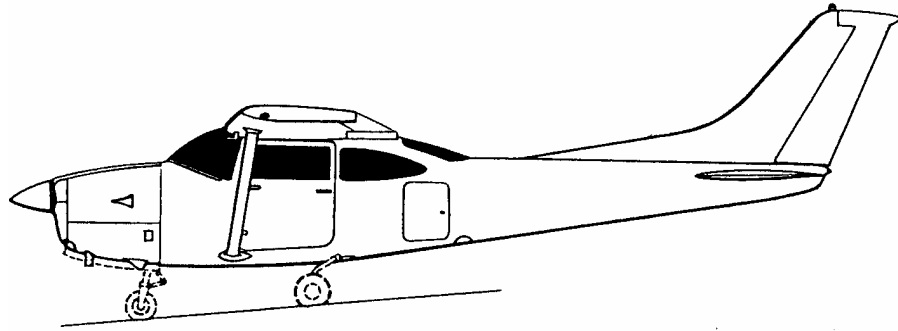
Cessna 172 är ett högvingat flygplan där föraren sitter relativt långt bakom vingframkanten, vilket begränsar sikten snett uppåt.

Vid formationsflygning är det vidare särskilt viktigt att föraren har sikt åt alla håll och att det finns få dolda vinklar. Det kan därför ifrågasättas om det är lämpligt att använda flygplanstypen Cessna 172, som är högvingad, för formationsflygning.

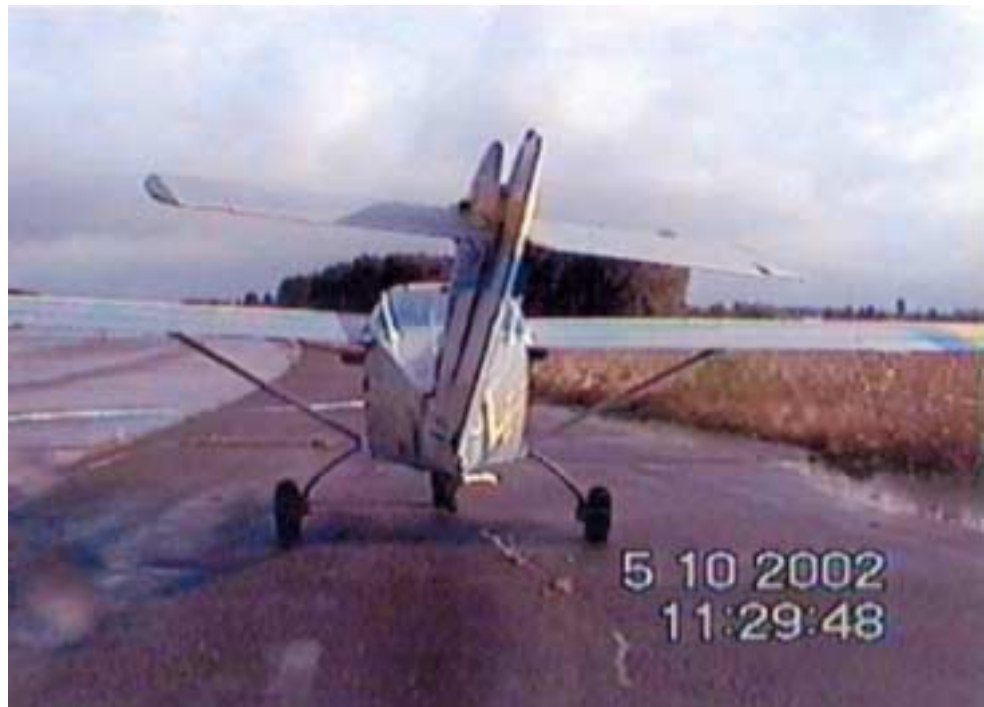
På FIT var vänster vingpets skadad och bakkroppen och fenan var vridna ungefär 20-30 grader åt höger, vilket hade orsakat blockeringen av höjdroder och sidroder.

En analys av skadorna på de båda flygplanen gör följande kollisionsförlopp sannolikt: FXR hinner upp FIT och dess propeller kolliderar med framkanten på FIT:s vänstra vingspets. FIT rollar då åt vänster, varvid FIT:s bakkropp och vänstra stabilisatorspets kolliderar med översidan på FXR:s högra vinge med påföljd att FXR rollar åt höger. Exakt hur flygplanen kom ifrån varandra efter kollisionen har inte gått att fastställa.

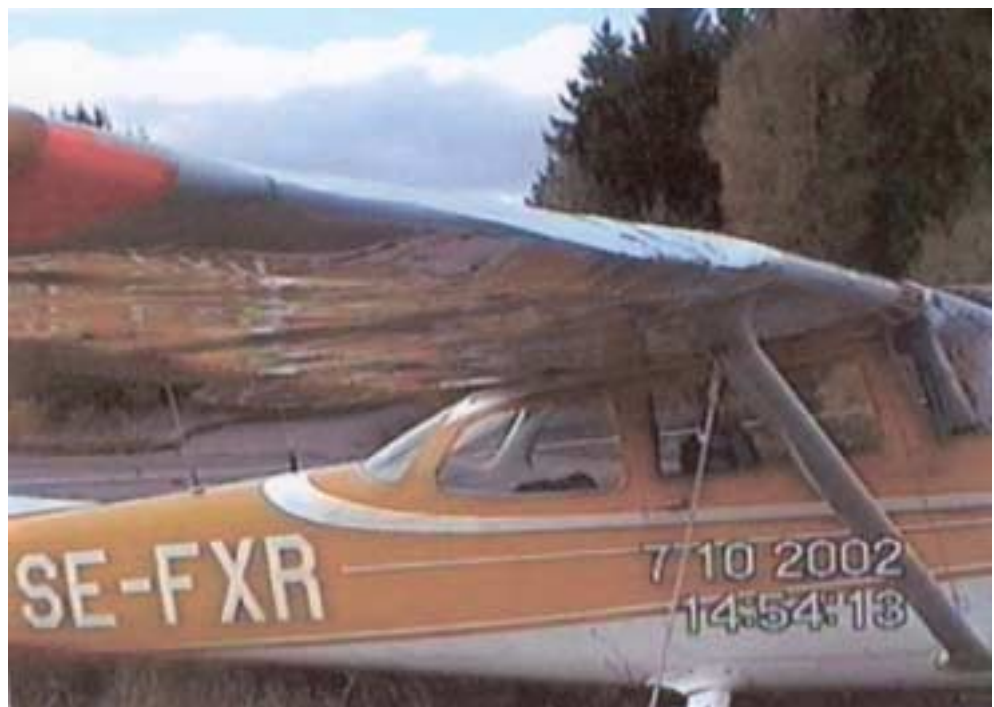
På FXR var höger vinge kraftigt demolerad uppifrån och en buckla hade uppstått på avgasröret. Det fanns även skador på propellern.
