Statens haverikommission
Swedish Accident Investigation Board

Rapport RL 2003:26

Separationsunderskridande mellan flygplanen SE-LHB och SE-EKW i luftrummet öster om Norrköping/Kungsängen flygplats, E län, den 12 september 2002

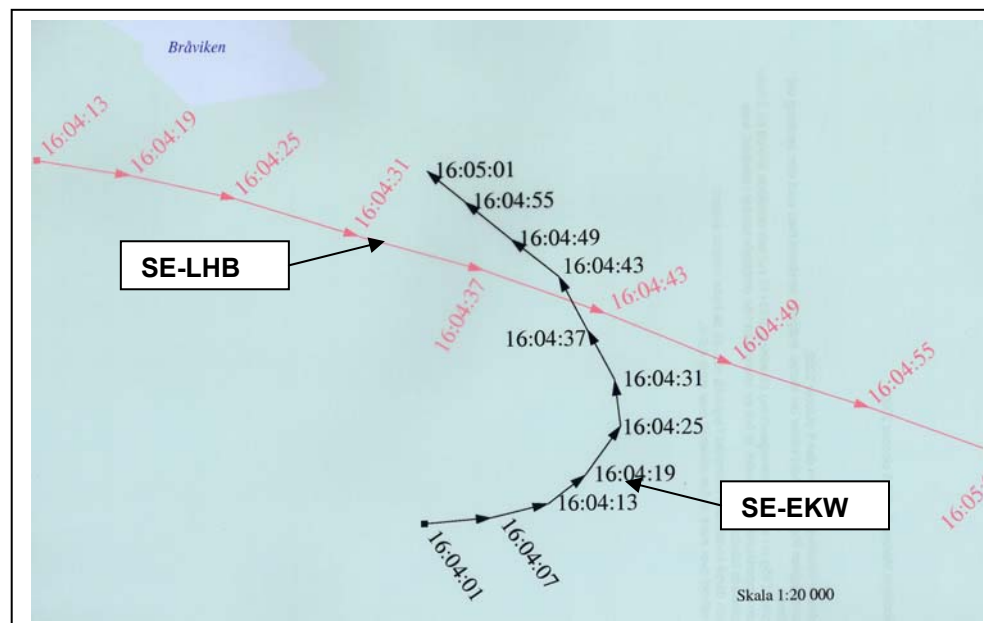
De två flygplanens färdväg har registrerats av MUST. Från registreringen har beräknats att avståndet mellan flygplanen var som minst ca 500 meter i

sidled och ungefär 180 meter i höjded vilket inträffade kl. 16:04.41, se bild nedan.

Enligt MUST:s registrering kom de båda flygplanen så nära varandra som ca 500 meter i sidled och 180 meter i höjddled vilket innebär att separationsunderskridandet var allvarligt ur flygsäkerhetssynpunkt.
